## S 2. 橋梁伸縮装置の損傷原因に関する調査研究

施工技術総合研究所 研究第二部 ○小野 秀一

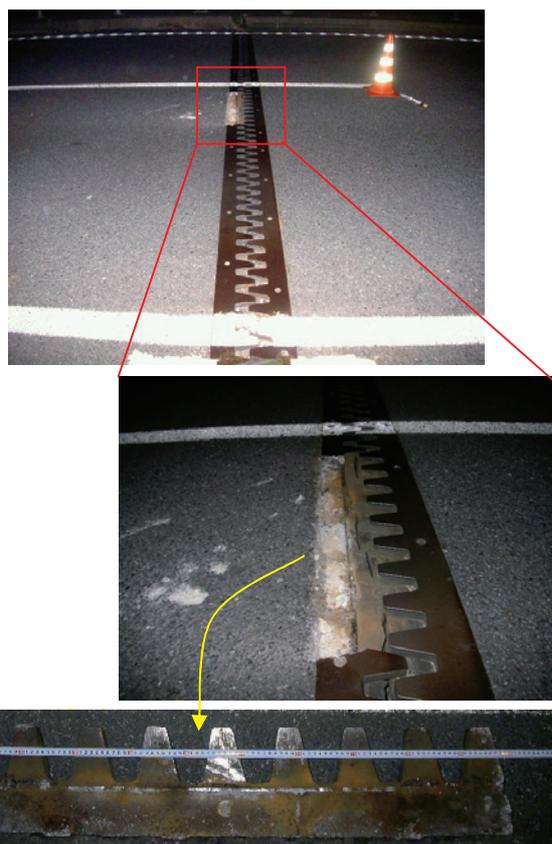
図-1 Damage case of finger type joint

トのフェースプレートが破断し、外れてしまった事例である。外れたフェースプレートは、図-1に示したように、長さ1m、厚さ30mmの鋼部材であり、重さは約340kN (35kgf)であった。また、この事例においては、走行車両が、フェースプレートが外れた伸縮装置部を走行したために、横転するという事故を引き起こしてしまった。さらには、この損傷を機に行われた緊急点検によって、他のフェースプレートにも損傷が見つかったことから、高速道路における安心・安全な通行を確保するために伸縮装置の適切な維持管理が重要であると再認識された事例である。

Length:1m, Thickness:30mm, Width:200mm, Weight:35kgf

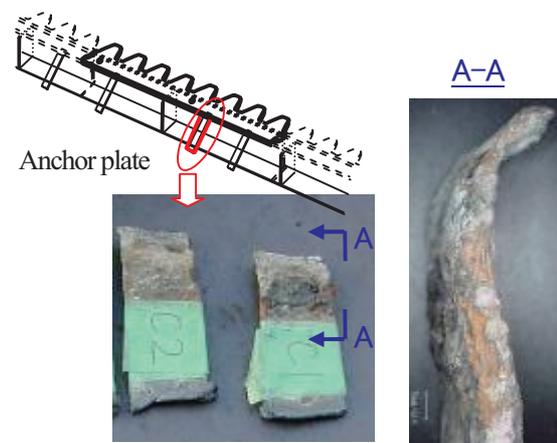
図-3 Fractured anchor plates

実橋から回収された鋼製フィンガージョイントに取り付けられていたアンカープレートを図-3に示す。アンカープレートの破断位置近傍の腐食が特に著しく、減肉している状況が確認された。また図-1に示した、回収されたフェースプレートの裏面においては、フェースプレートに接続されていたアンカープレート、リブプレート、ウェブプレートの破断が確認されるとともに、フェースプレートの裏面全体に腐食が認められた。特にアンカープレートおよびリブプレートの腐食が著しいことが確認された。

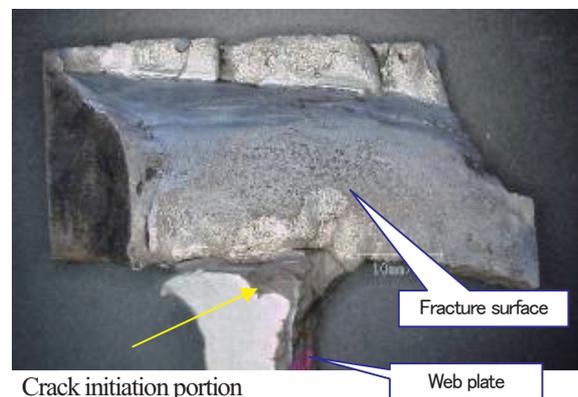
図-4 Fracture surface of face plate

フェースプレートの破断面を図4に示す。フェースプレートの破断面には、疲労破面の特徴的な模様であるビーチマーク模様が観察され、繰り返しの力が作用することによって生じた疲労破断であることが判明した。またビーチマーク模様から、疲労き裂の起点は、ウェブプレートとの溶接部であることが分かった。

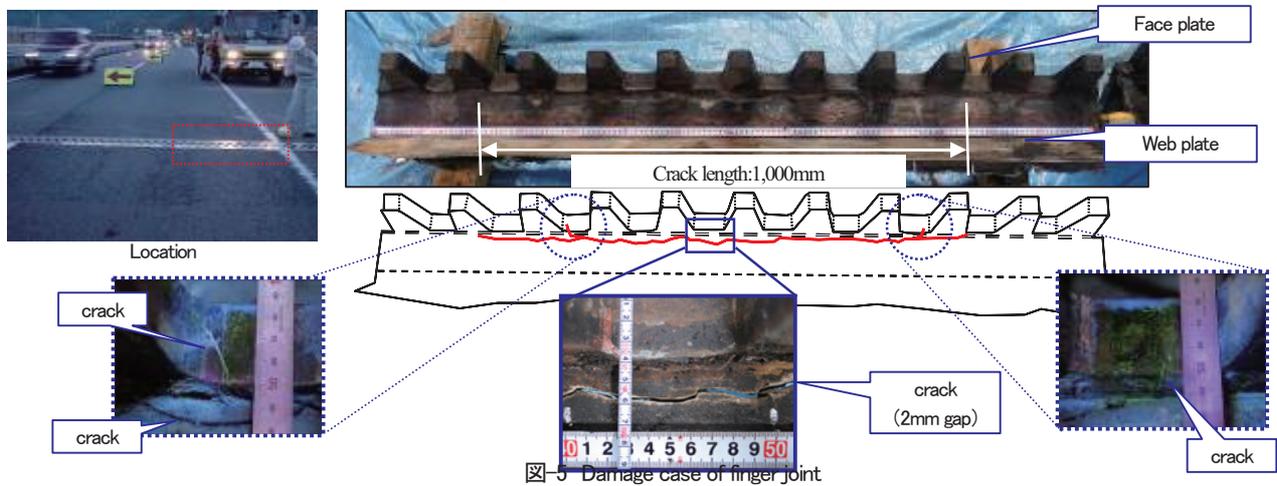
図-5 Damage case of finger joint

さらに別の事例として、フェースプレートにき裂が発生していることが確認されたために実橋から取り外された鋼製フィンガージョイントを図-5に示す。この事例においても、既にアンカープレートとリブプレートが破断しており、ウェブプレートにき裂は水平方向に長さ1m程度まで進展していた。またフェースプレ

ートのき裂は、ウェブプレートのき裂の両端部からフェースプレート方向に進展していることが分かった。

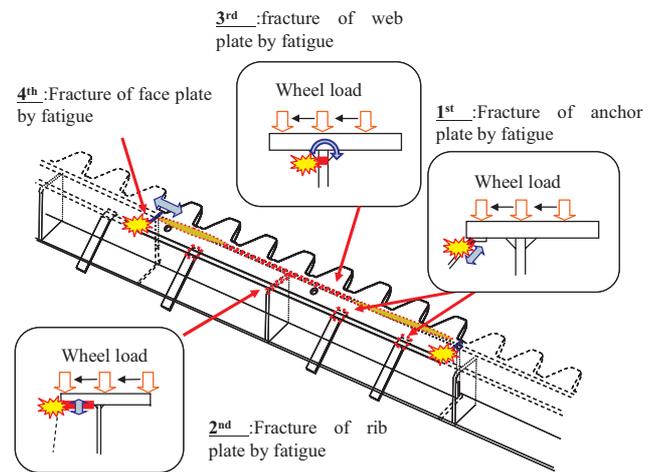
図-6 Fracture mechanism and procedure

以上のことから推定した鋼製フィンガージョイントの破壊メカニズムおよび損傷過程を図-6に示す。最初

にアンカープレートが輪荷重の繰り返しによる疲労および腐食により破断し、次にリブプレートが疲労もしくは腐食によって破断する。その後、フェースプレートとのウェブプレートとの溶接部には、輪荷重による首振り現象によってウェブプレートにき裂が発生し、ウェブプレートのき裂は橋軸直角方向に進展する。さらにウェブプレートのき裂の進展にしたがい、輪荷重によるフェースプレートの変形挙動は橋軸直角方向の曲げが卓越するようになり、最終的にはフェースプレートの曲げの繰り返しにより、フェースプレートの橋軸方向にき裂が発生したのちに破断する、と推定した。

表-1および表-2は、それぞれ各部の応力範囲と算出された疲労寿命を示す。健全モデルであるModel Aの解析の結果、アンカープレート、リブプレート、ウェブプレート、フェースプレートのそれぞれの応力は、34、35、28、4MPaとなり、各部の疲労寿命は4.7年、18.8年、37.8年、64,000年以上と算出された。よって、最初に破断すると考えられる部材は、アンカープレートとなる。次に、アンカープレートを破断させた解析モデル (Model B) を用いて解析を行ったところ、次に破断する部材は、リブプレートとなる結果が得られた。同様に順次、解析を進めたところ、次はウェブプレートの破断となり、先に実施した損傷ジョイントの詳細調査から推定した損傷過程と一致する。すなわち、図-6に示した破壊メカニズムおよび損傷過程は妥当であると考えられる。

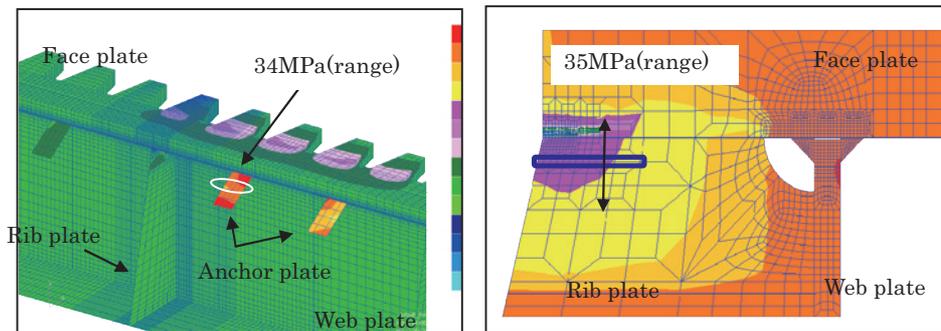
図-12 Results of FEM analysis

鋼製フィンガージョイント各部の疲労強度を図-10、寿命計算の基礎データとした東名高速道路の軸重頻度分布を図-11に示す。FEM解析結果の一例として、図-12に応力コンター図を示す。この結果では、アンカープレートおよびリブプレートに生じる応力範囲は、それぞれ34MPa、35MPaと算出されている。

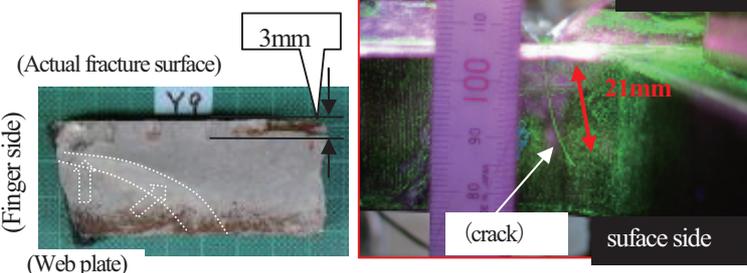
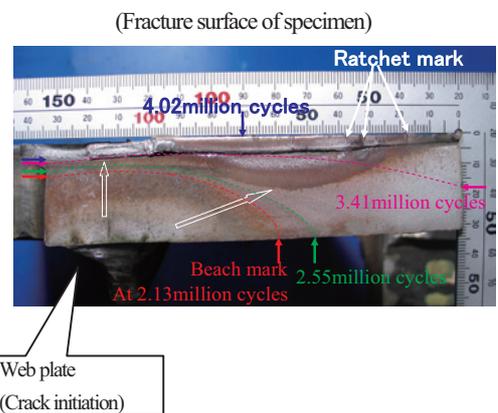
図-15 Result of fatigue test

繰り返し载荷を473万回まで実施した時点で、試験体が破断した。図-15に試験後の試験体を示す。試験体の両端部に設けたV字型ノッチよりき裂が発生し、破断に至っている。疲労き裂の破面観察によると、き裂はウェブプレートとフェースプレートの溶接部を起点としていることが確認され、このき裂の起点および進展状況は、実際の破断したフェースプレートで観察されたものと同様であることが確認された。すなわち、本疲労試験は実際のフェースプレートの破断を再現しているものと考えられる。

疲労試験では、32kNの繰り返し载荷を473万回行った時点でフェースプレート試験体が破断した。図-11に示した東名高速道路の軸重分布を基に算出した疲労寿命は、およそ3.2年となった。すなわち、少なくとも

三年に一度は、フェースプレートに疲労き裂が生じていないかどうかを検査することで、フェースプレートの破断による事故を未然に防止することが出来ると考えられる。

- (1) 鋼製フィンガージョイントの破壊は、走行車両の輪荷重が直接、負荷したことによる疲労である。
- (2) 破壊過程は、アンカープレート、リッププレート、ウェブプレート、そして最終的にはフェースプレートが破断する。
- (3) フェースプレートの損傷メカニズムについては、ウェブプレートのき裂によってフェースプレートがたわむことで、橋軸直角方向の両端固定梁としての曲げ挙動を示し、その繰り返しによって疲労き裂が生じ、破断に至る。
- (4) フェースプレートにき裂が生じ破断に至るまでの疲労寿命は、疲労試験結果から約3.2年と推定された。したがって、少なくとも三年に一度は、疲労き裂の有無を点検する必要がある。
