34. 画像診断によるコンクリートの点検、劣化調査技術の開発と適用

清水建設株式会社
清水建設株式会社
清水建設株式会社

○ 久保 昌史
ファン ウォック
前田 敏也

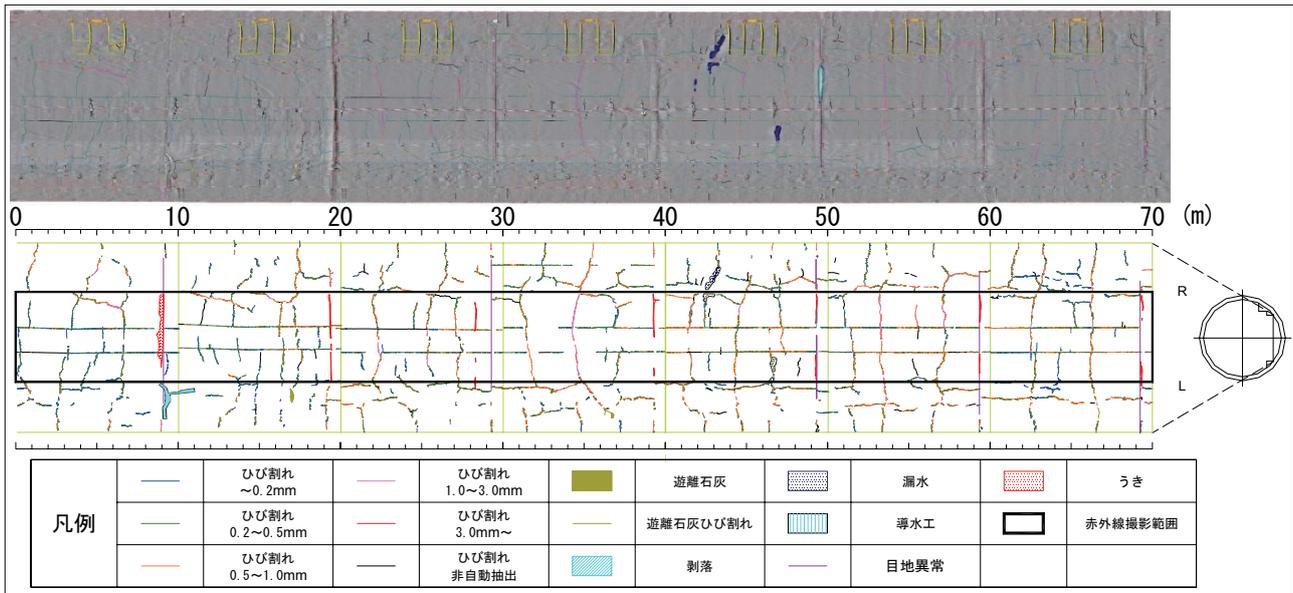
図-3 変状抽出接合画像と変状展開図

図-3に変状抽出接合画像と変状展開図を示す。また、表-2にひび割れ浮き集計結果を示す。ただし、これらの結果は1回目のものである。

可視画像からは、ひび割れ、エフロッセンスおよび、はく離などが抽出された。また、赤外線熱画像からは、コンクリートの浮きが抽出できた。このことより、温度変化の小さいトンネル内においても本システムが適用可能であることが実証された。

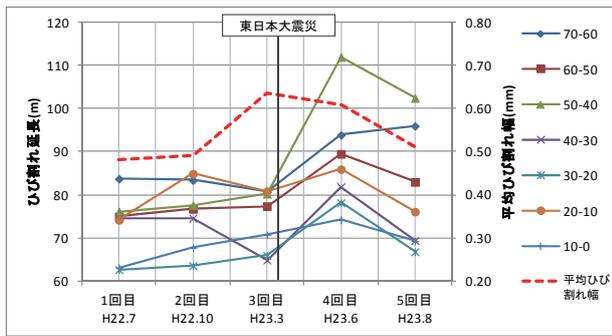
図-4 ひび割れ長さおよびひび割れ幅の変化

図-4に調査延長10m毎のひび割れ長さおよび全体の平均ひび割れ幅の変化を示す。ここで、東日本大震災は3回目の調査後に発生している。

1~3回目の期間は、ひび割れ長さに大きな変化は見られていない。

また、ひび割れ幅は、2~3回目にかけて大きく

なっている。コンクリートは温度により伸縮しその熱膨張係数は $10 \times 10^{-6}/^{\circ}\text{C}$ 程度である。測定時の坑内温度は前2回と比較して約 6°C 低下した。

覆工コンクリートは1スパン10mで、線路直角方向のひび割れは1スパンに平均4本程度発生しているため平均ひび割れ間隔は2.0mとなる。コンクリートの収縮はスパン内で均等に生じると仮定するとひび割れ間隔2.0mでは、約 0.12mm 収縮する ($2,000\text{mm} \times 6^{\circ}\text{C} \times 10 \times 10^{-6}/^{\circ}\text{C} = 0.12\text{mm}$)。これは計測値の約 0.15mm ($0.63\text{-}0.48\text{mm}$) にも近い値である。よって、ひび割れ幅の増加は、温度低下によるコンクリートの収縮が原因と考えられる。

3~4回目の期間はすべての範囲でひび割れ長さが増加している。写真-4にこの期間に新たに見つかったひび割れの例を示す。ひび割れ幅は、坑内温度が 3°C 上昇していることから、計算上コンクリートの膨張により約 0.06mm 小さくなるはずであるが、計測値は約 0.03mm でここまで小さくなっていない。温度変化が原因であれば、ひび割れ長さが短くなり、幅も小さくなるがこの期間では、そういった傾向はみられなかった。

4~5回目の期間は、全体的にひび割れ長さが短くなり、かつひび割れ幅も小さくなっている。坑内温度が 4°C 上昇していたため、温度変化の影響が原因として考えられる。

3~5回目の期間は同一工事(地盤改良)が行われたにもかかわらず、3~4回目は温度変化で説明できないようなひび割れ長さの増加が生じ、4~5回目では温度変化によるひび割れの減少が生じている。これらを勘案するとひび割れ長さの増加は、東日本大震災の影響があったと推定することが妥当と考えられる。

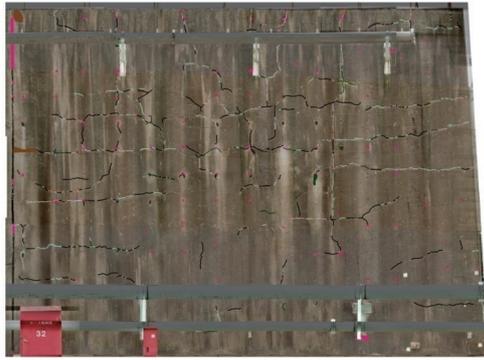
写真-6 可視画像

写真-6~7に可視画像と赤外線熱画像の接合画像(画像解析後)を、図-5に変状図をそれぞれ示す。また、表-3に抽出されたひび割れ浮き集計結果を示す。ひび割れは水平および鉛直方向ともに微細なものが多く見られ、ひび割れ密度は 0.81m^2 であった。また、浮きは、大きさ5cm以上のものが鉄筋露出箇所やその周辺に多く、それ以下の小さな浮きはセパレータ頭部の後埋めモルタル部に多く見られた。なお、これ以外に、ジャンカやエフロレッセンス等も見られた。

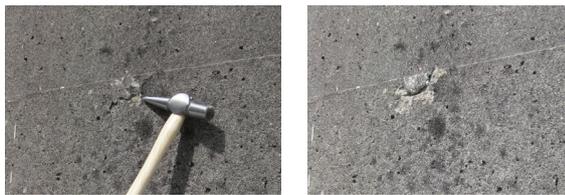
写真-8 本技術で判明した浮き箇所の確認状況

本技術を実施した範囲において、調査結果を比較したところ、変状の抽出結果はほぼ一致しており本手法の妥当性が確認された。さらに、浮きに関して打音調査では検出されなかった変状を本手法で抽出できた箇所（写真-8）もあり、本手法の精度の高さを実証できた。

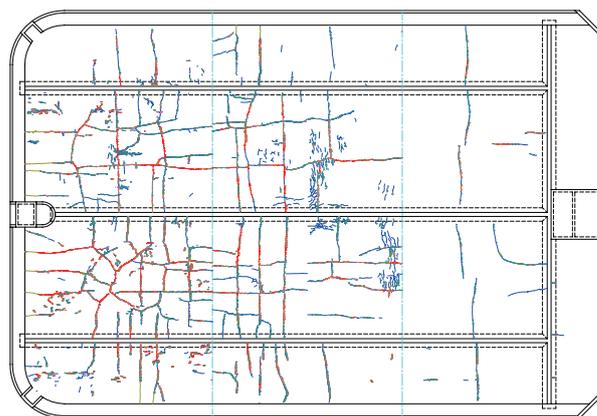
図-6 変状図

画像解析の結果、本コンクリートスラブには、ひび割れ以外の変状は見られなかった。写真-11に可視画像の接合画像(画像解析後)を、図-6に変状図をそれぞれ示す。可視画像には、色の濃い部分が見られるがこれは汚れや打継ぎ目が画像処理上強調されたもので損傷ではない。赤外線熱画像から、浮きやはく離などの変状がみられなかった。表-4に抽出されたひび割れ集計結果を示す。

ひび割れは長辺方向、短辺方向ともに見られるが、短辺方向により多い傾向があった。スラブ全体のひび割れ密度は0.32m/m²であった。
