4. 情報化施工内容

6. 映像管理

7. 情報化施工

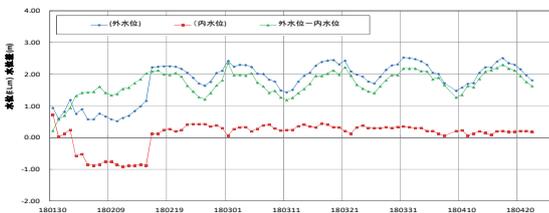
図10 鋼矢板水位差経緯

水位計測結果と映像 (図11参照) による振り返り臨場により、鋼矢板の両面の水位差 $\Delta h \approx 2.0\text{m}$ が、大潮の影響を受け、周期的 (図10参照) に最大変位が発生する (図12参照) ことが確認された。また、水位履歴では、3月初旬に2mを超え、最小水位差が $\Delta h \approx 0\text{m}$ で推移している。更に大雨の出水時に0.5m程度の水位上昇が計測された

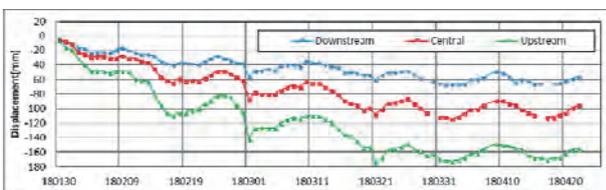
図12 日最大変位測定図 (上流、中間、下流)

鋼矢板頂部の変位については、最大、最小の両水位差で上流側が下流側に比べて3倍に近い変位 (図12参照) を計測され、上流側は3月に入ってから管理基準の120mmに達している。また、3月初旬の大雨時の水位上昇時に、急激に変位量を大きくするなど水圧の増加に敏感に反応していることが観察された。

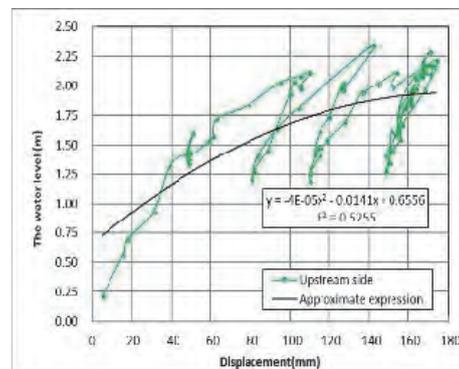
図15 上流側鋼矢板の水圧—頂部変位曲線

干満の影響、特に大潮の周期で頂部変位 (図15, 16参照) が最大になり、かつ一回目の大潮時に比べ2回目以降3回目までは、大潮時の鋼矢板頂部の水位差 $\Delta h = 1.25\text{m}$ での残留変位 $\delta 1 \approx 40\text{mm}$, $\delta 2 \approx 30\text{mm}$, $\delta 3 \approx 40\text{mm}$, 累積残留変位 $\Sigma \delta \approx 110\text{mm}$ と塑性化の傾向が確認された。また、地盤が比較的に良い下流と、地盤が脆弱な上流での頂部変位を比べると、下流に比べ上流が大きくなることが確認された。例えば50mmの変位 δ を引き起こす水位差 Δh_{50} (図17参照) は、地盤が弱いほど大きくなり、上流側は $\Delta h_{50} = 1.25\text{m}$, 中間点 $\Delta h_{50} = 1.50\text{m}$, 下流側 $\Delta h_{50} = 1.85\text{m}$ と、上流側が下流側に比べ7割程度の地盤剛性であることが考察できる。ただし、大潮4回目以降は、地盤改良の効果により累積変位が110mmで固定され、残留変位 δ もほぼ発生していないことが確認された。

- a) 根入れ部の変位を拘束するために掘削部の深部はセメント、浅部は石灰による地盤改良を実施、大潮の4周期以降の塑性化を防止した。
- b) 鋼矢板根入れ部に設置した大型土嚢による鉛直荷重を増加させたが、著しい効果は確認できなかった。
- c) ポンプ釜場による土粒子の引き込みが確認されたことで、根入れ部の地盤を維持するうえで釜場の位置変更は有効であった。

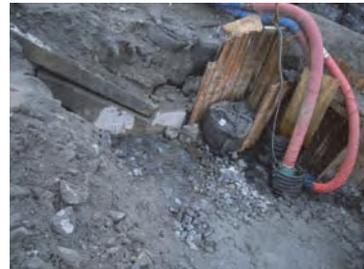
その結果、大潮の影響を受けた周期的な水圧の変動による根入れ部の緩み、河床部の掘削による応力開放が影響した地盤の緩み、および根入れ部近傍に設置した水替え工の釜場（図19参照）による土粒子の流出などの影響を評価（図18参照）しながら実施した対策工の効果について以下にまとめる。

図19 周辺の地盤の変状を矢板で仮押さした釜場の設置状況
