31. 排水機場における状態監視診断技術の適用について

(国研) 土木研究所 寒地土木研究所 ○平地 一典
(国研) 土木研究所 寒地土木研究所 澤口 重夫

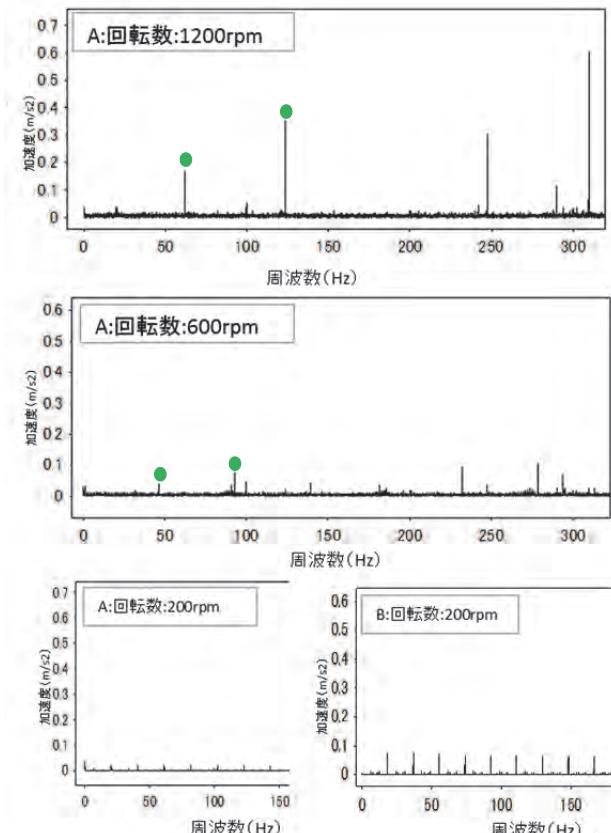
図-4 加速度計による周波数解析結果

回転数 1200rpm の周波数解析では、式(3)より求めた内輪傷に起因する周波数 65.1Hz に近似した 63Hz とその 2 倍の卓越周波数が現れている。しかし回転数が減るに従い卓越周波数があまり見られなくなり、回転数 200rpm では正常な軸受との違いが判断できない結果となった。

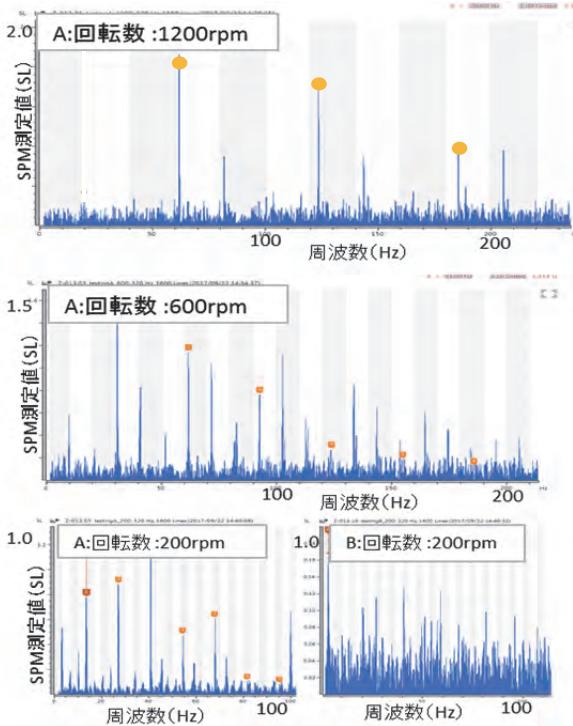
図-7 SPMによる周波数解析結果

SPM 計測器により回転数 1200rpm から 200rpm まで計測し、周波数解析した結果を図-7に示す。周波数解析の結果から、回転数を減少させても内

輪傷に起因すると思われる卓越周波数が確認できる結果となった。

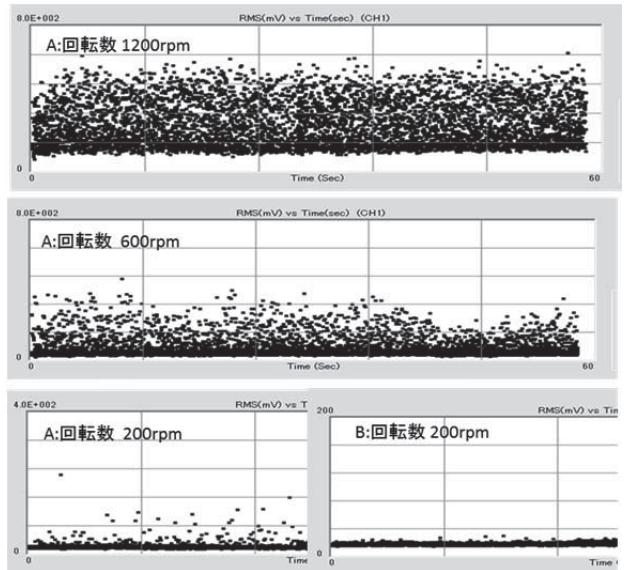
図-9 AE 計測結果

今回の計測では、AE の発生の有無を確認することが目的であるため、計測のみ可能な AE 計測システムを用いた。その結果を図-9 に示す。横軸は時間、縦軸は AE の実効値 (RMS 値) を表してい

る。回転数 1200rpm 及び 600rpm では多くの AE を計測している。更に回転数 200rpm であっても正常な軸受 B との違いが分かる結果となった。ただし、台座の振動やセンサーのズレなどでも大きなノイズが発生するため、大きな騒音や振動がある排水機場では、解析する際のノイズ除去方法の検討が必要である。

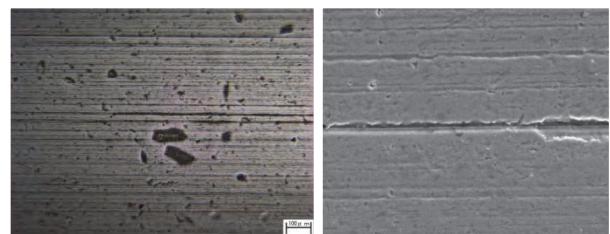
図-10 内輪の光学顕微鏡(左)及び電子顕微鏡(右)写真

光学顕微鏡では $100 \mu\text{m}$ 程度の圧痕が確認でき、電子顕微鏡では切削摩耗と考えられる傷跡が確認できた。計測結果の周波数解析からも内輪傷に起因する卓越周波数が確認できたことから SPM による解析結果と軸受の表面状態が一致する結果となつた。

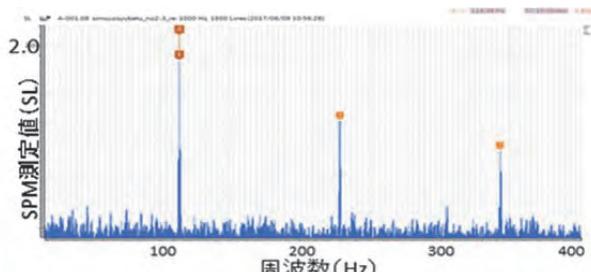
図-12 減速機の周波数解析結果(SPM)

この減速機で発生したショックパルスの周波数解析からは、低回転であっても特徴的な周波数成分が得られた。この軸受の仕様を元に得られた内輪傷に起因する損傷周波数の基本成分と、その2倍3倍の周波数成分があることから軸受の内輪に傷がある可能性が推測され、今後の変化を注視する必要がある。ただし、計測ポイントの違いにより解析結果が変わることがあり、特に排水機場は設置場所により設備の形状が違うため、計測ポイントの選定方法の確立が必要である。

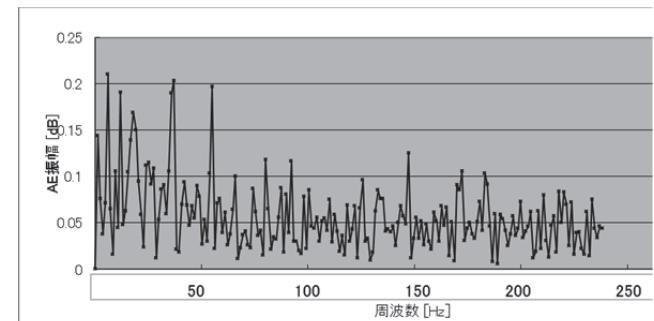
図-13 減速機の周波数解析結果(AE)

50回転以下の低い周波数帯では卓越周波数が確認できるが、SPMに比べノイズ信号が多く、このままでは評価できないデータとなった。ただし、近年のAE計測装置は進歩が著しく、研究も進んでいるため、フィルタのかけ方や解析手法等、今後も検討していく予定である。
