平成28年度 合同部会

建設機械（クレーン以外）  
事故・災害分析について（中間報告）

平成29年2月22日

（一社）日本建設機械施工協会  
建設業部会 建設機械事故調査WG

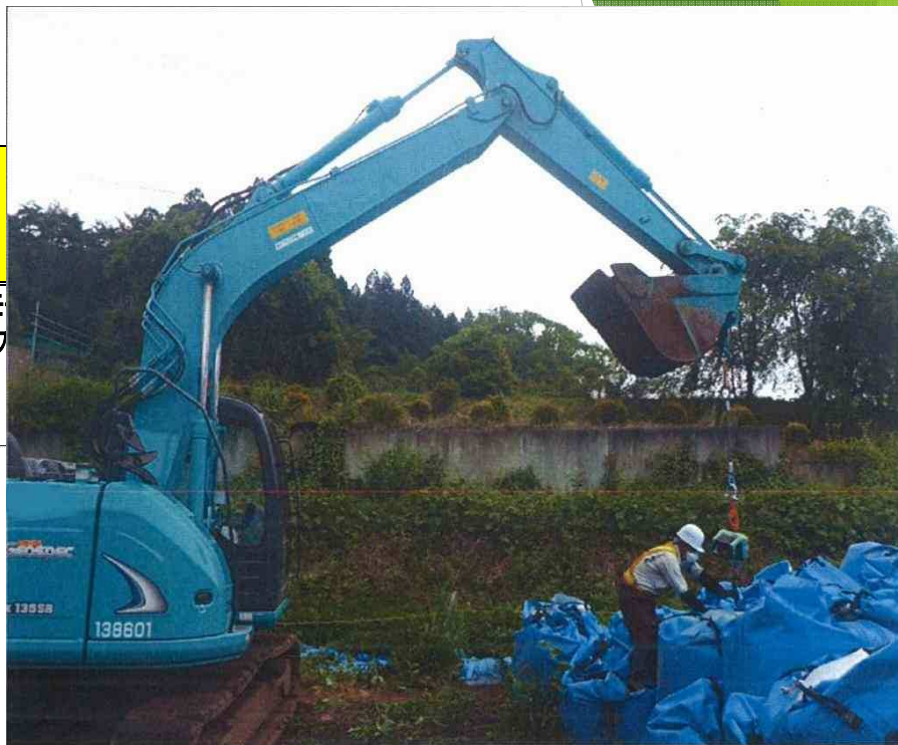
#### 事例 1 (見込み操作)

コード	大分類コード	中分類コード (起因物)	能力	事故の型	
02	掘削機械	バックホウ (クレーン仕様)	0.45m <sup>3</sup>	挟まれ、巻き込まれ	クレーンモ 薬指を吊りフ

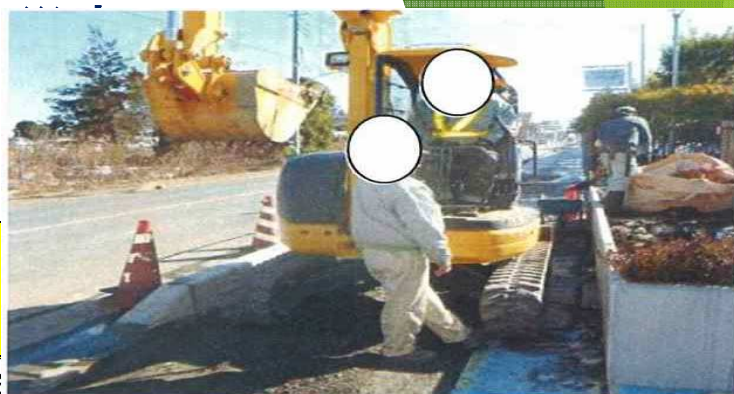
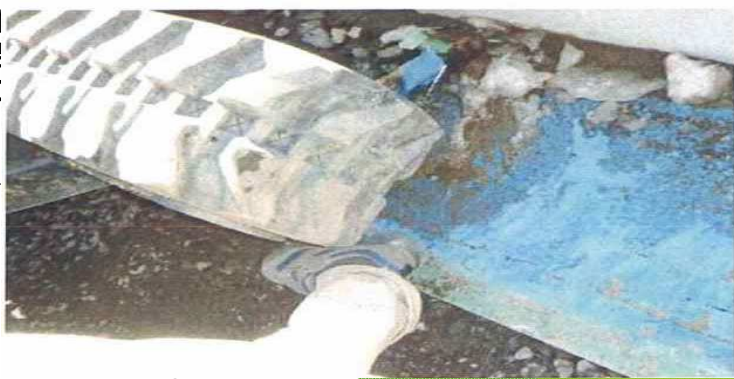
#### 事例 2 (エンジン未停止)

コード	大分類コード	中分類コード (起因物)	能力	事故の型	発生状況
02	掘削機械	バックホウ	0.15m <sup>3</sup>	挟まれ、巻き込まれ	安全書類を確認するため、油圧の運転席の奥に置いてあった安全でゴムクローラに足を掛けたところが崩した拍子に誤って走行レバー、動きだした油圧ショベルに左足(尚、オペレータは運転席に座ってかかった状態。)

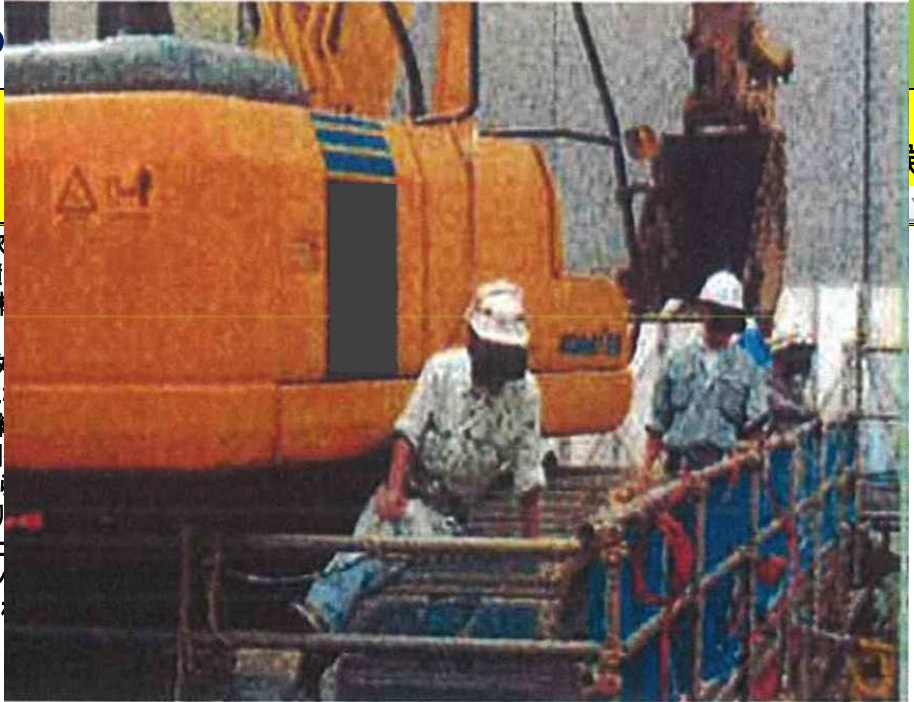
#### 事例3 (危険箇所へ立入る)

コード	大分類コード	中分類コード (起因物)	能力	事故の型	
02	掘削機械	バックホウ	0.8m <sup>3</sup> クラス	挟まれ、巻き込まれ	現場は2次掘削土の積被災者は被災した。 オペレータの障害に誘導を被災者は親綱のにも関わローラを乗りシュー)の上始め、カウンの間に挟ま

・作業員同士の意志の疎通が出来ていなかった

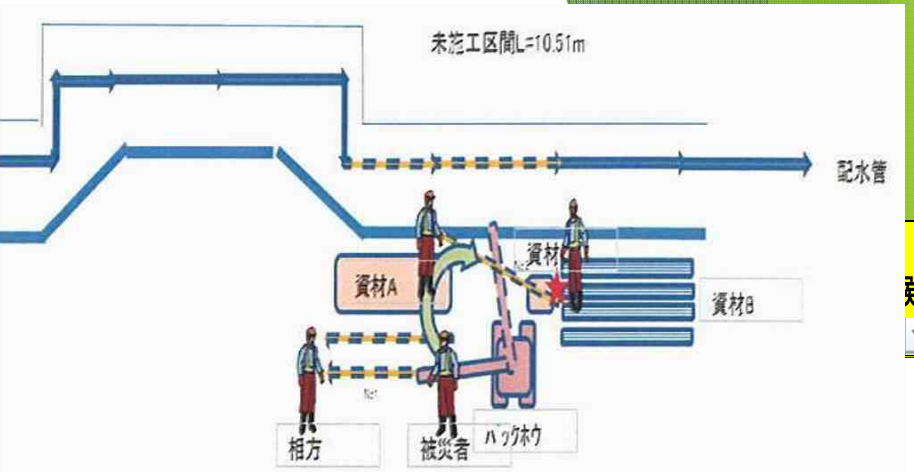
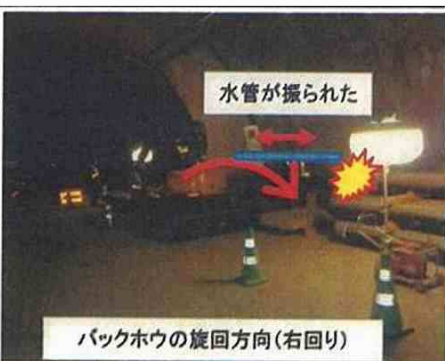
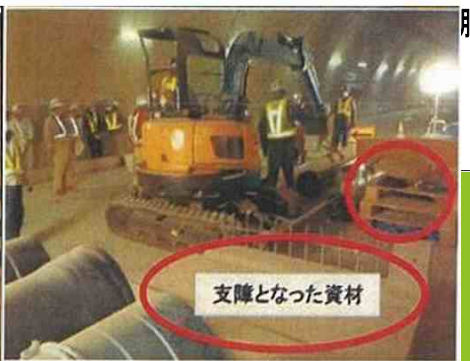
#### 事例4 (危険箇所に手を添

コード	大分類コード	中分類コード (起因物)	能力	事故の型	
02	掘削機械	バックホウ (クレーン仕様)	0.1m <sup>3</sup>	挟まれ、巻き込まれ	クレーン6m(重量37向を変えたが接触し、吊荷の振おり、内1名

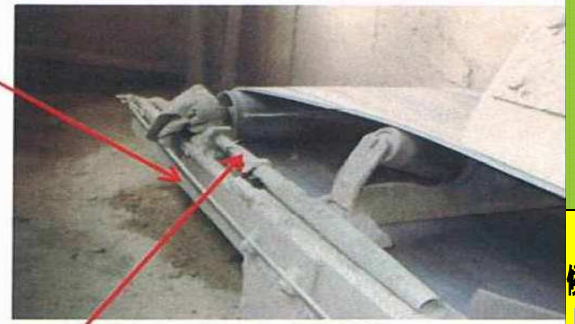
ベルトコンベア下部を確認

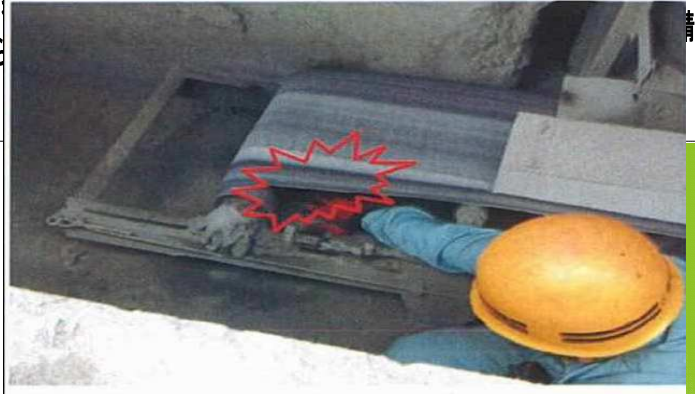
ここを支えに起き上がろうとした際に手を滑らせテールローラに巻き込まれた

コード	大分類コード	中分類コード (起因物)	能力	事故の型	発生状況
04	運搬機械	ベルトコンベヤ	不明	挟まれ、巻き込まれ	被災者が新材送りベルトコンベヤのテール部でベルトの異常に気づき、ベルトコンベヤを止めずに、ベルトコンベヤ下部の確認作業。その後、起き上がろうとした時に手を滑らせ、テールローラに右腕を巻き込まれた。

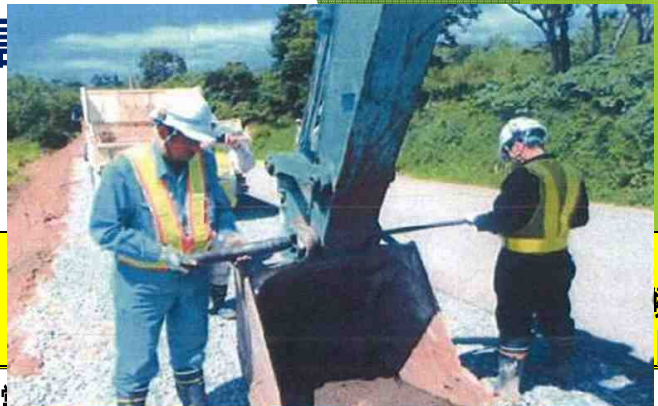
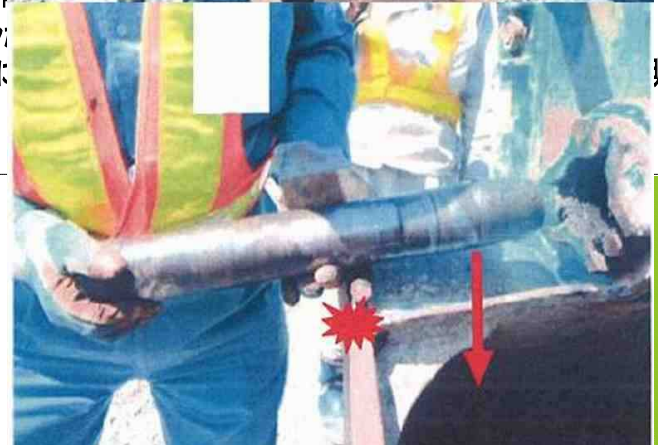
#### 事例6（危険箇所 hands-on）

コード	大分類コード	中分類コード (起因物)	能力	事故の型	発生状況
02	掘削機械	バックホウ	0.4m <sup>3</sup>	挟まれ、巻き込まれ	バックホウ(0.4m <sup>3</sup> )のバケットを法面用から通路用に変装する際、ピンを抜こうとしたところ、ピンが抜けない。想定以上に重く腕が下がった時にバケットの淵に腕が挟まれた。

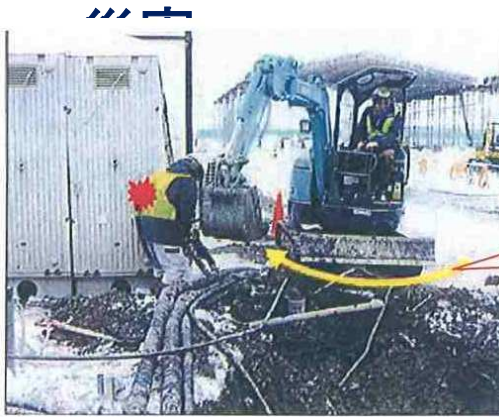
コード	大分類コード	中分類コード (起因物)	能力	事故の型	
02	掘削機械	バックホウ	0.1m <sup>3</sup>	激突され	オペレータを操作する際に、バックホウの掘削方向で、埋設物の左側を

アームが旋回して作業員に当たり、反動で仮設物にぶつかった

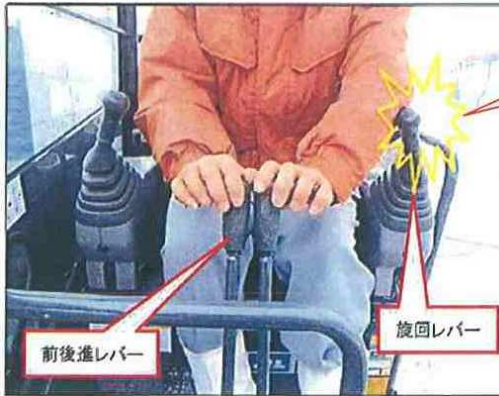
後進レバー操作時に肘が当たった

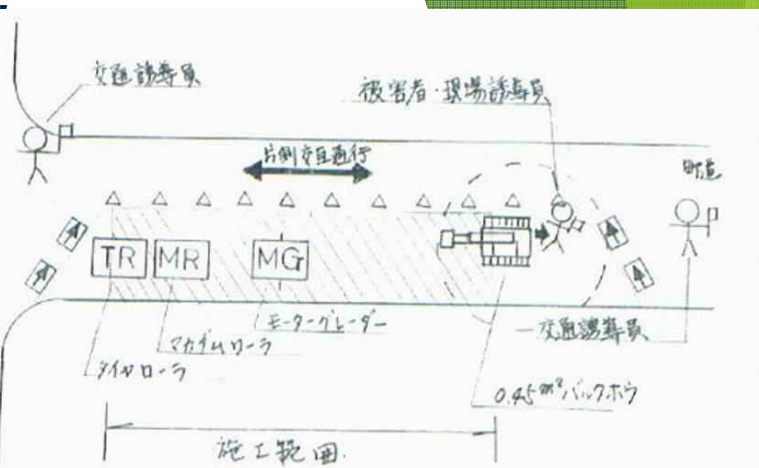
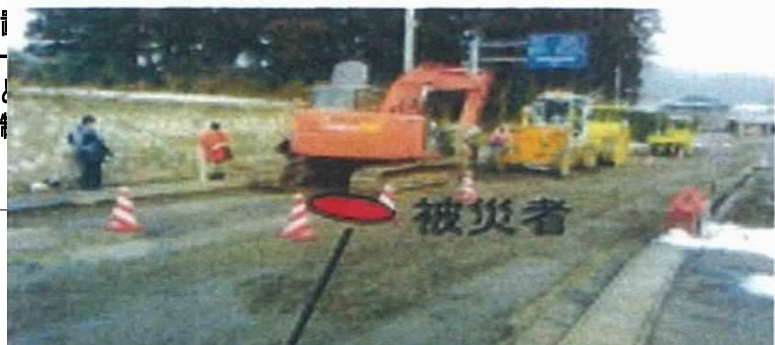
### 3-2 「激突・激突され」災害 事例2 (危険箇所へ立入る)

コード	大分類コード	中分類コード (起因物)	能力	事故の型	発生状況
02	掘削機械	バックホウ	0.45m <sup>3</sup>	激突され	余剰土を搬出するため、バックホウ作業を行っていた。被害者のガードマンはバックホウの出入りの誘導と片側の通行を誘導するためバックホウのオペレータはバックホウを後退させ誘導員とガードマン3名(被災者と規制

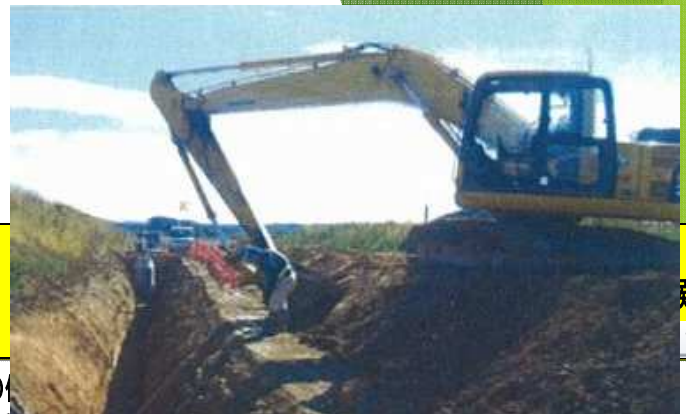
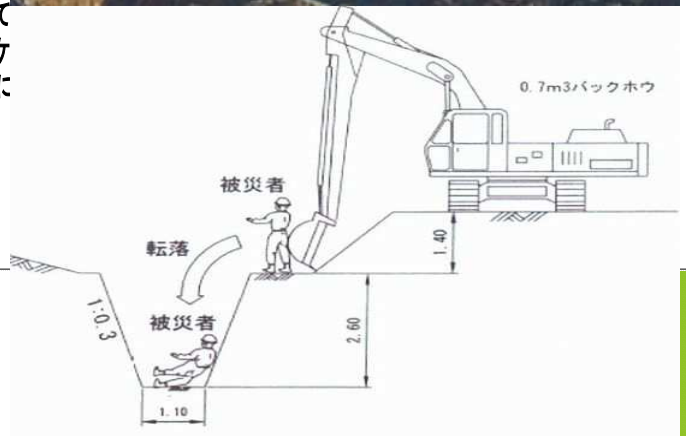
#### 事例4 (エンジン未停止)

コード	大分類コード	中分類コード (起因物)	能力	事故の型	発生状況
02	掘削機械	バックホウ	0.7m <sup>3</sup>	激突され(転落)	バックホウ(0.7m <sup>3</sup> )のオペレータが、他の人に指示しようとして座席を立ち上がった際、着て全チョッキが操作レバーに引っかかり、パケ いてパケットの脇にいた作業員がバックに 掘削溝(深さ2.6m)に転落した。

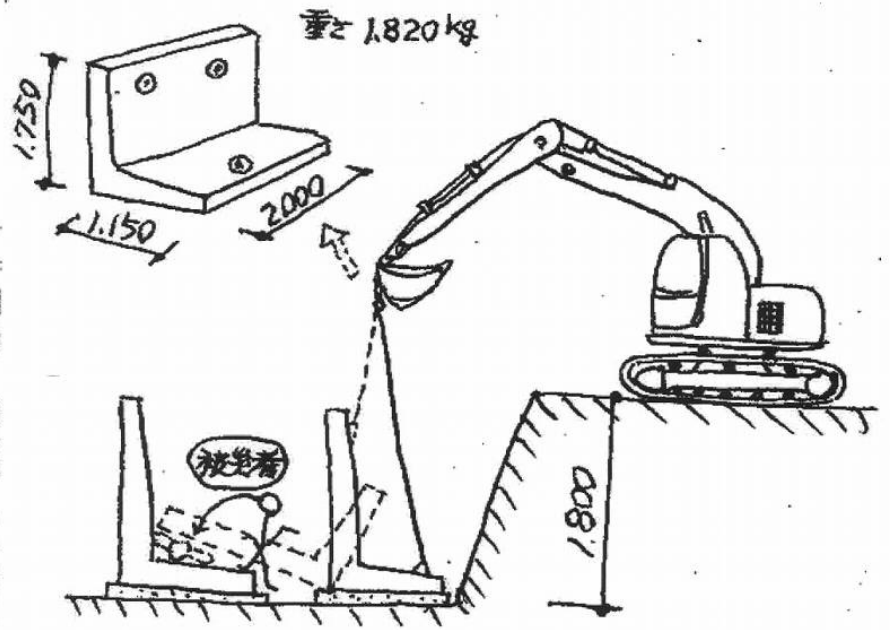
### 事例5（見込み操作）

コード	大分類コード	中分類コード (起因物)	能力	事故の型	
02	掘削機械	バックホウ	不明	激突され	公園工事 所属の作 レータ1名 被災者に 担当して 最後の機 の吊り金 たオペレ 機を動か 側で作業

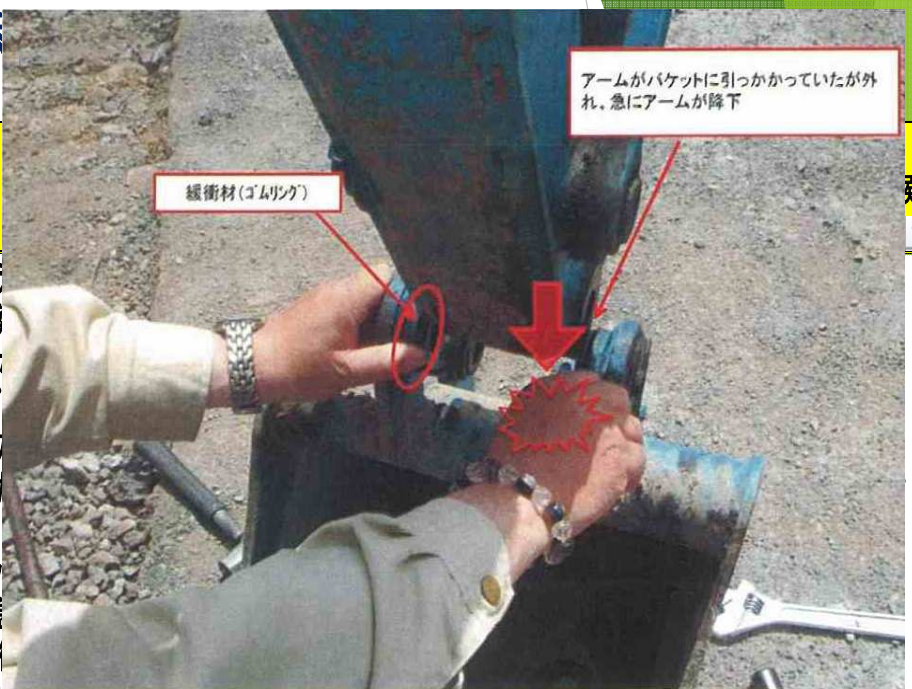
### 事例6（危険箇所を手を添

コード	大分類コード	中分類コード (起因物)	能力	事故の型	
02	掘削機械	バックホウ	0.1m <sup>3</sup>	激突され	掘削を行 ケットへ交 ミニバック (ゴムリング アーム側と わなかった 業を再開。 アームが ていた所、急 差に手を緩 が手の甲に当たり破

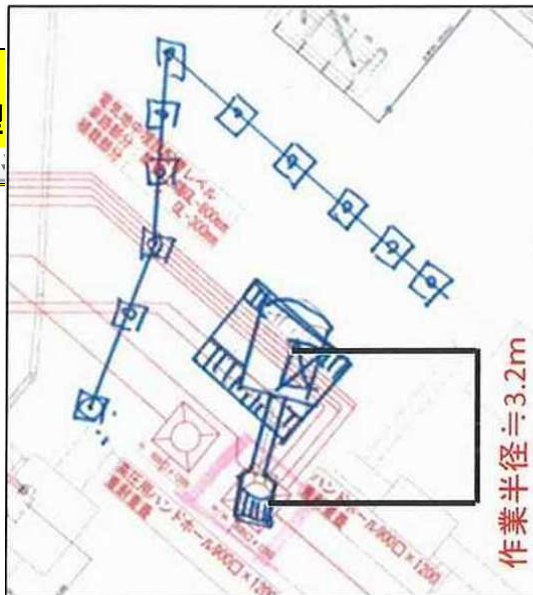
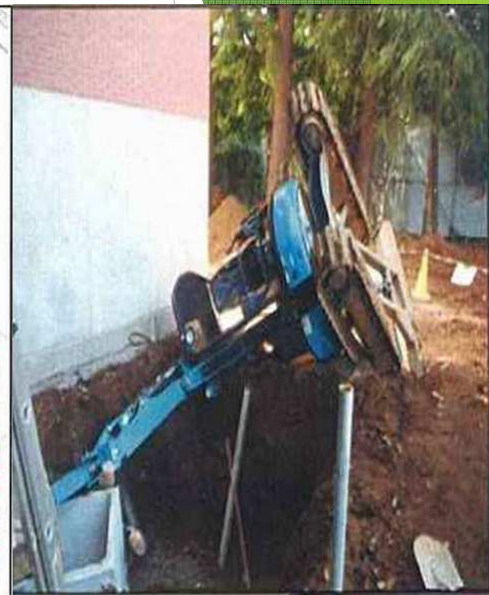
#### 事例 1 (過荷重)

コード	大分類コード	中分類コード (起因物)	能力	事故の型
02	掘削機械	バックホウ (クレーン仕様)	0.11m <sup>3</sup>	重機転倒

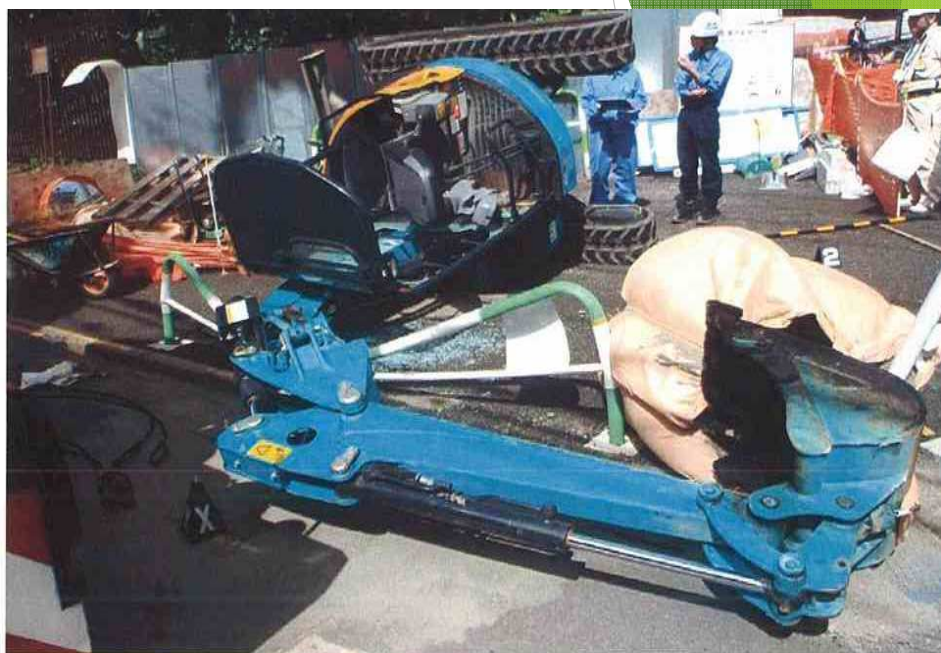
#### 事例 2 (傾斜部)

コード	大分類コード	中分類コード (起因物)	能力	事故の型
02	掘削機械	バックホウ (クレーン仕様)	0.11m <sup>3</sup>	重機転倒+ 災害

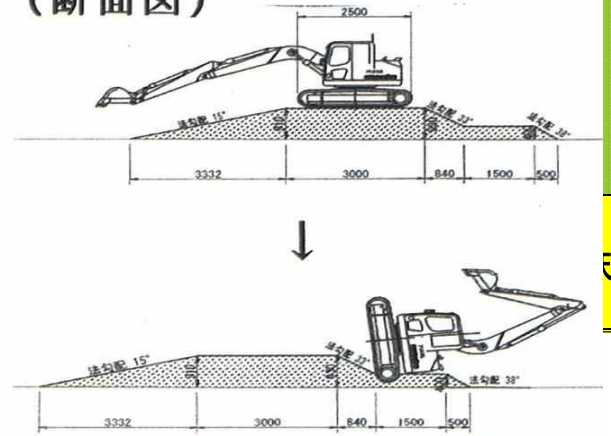
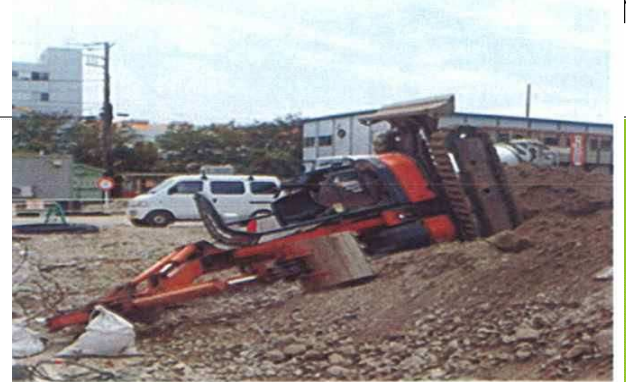
#### 事例3 (確認不足)

コード	大分類コード	中分類コード (起因物)	能力	事故の型	発生状況
02	掘削機械	バックホウ	0.15m <sup>3</sup>	重機転倒	バックホウ(0.15m <sup>3</sup> )にて残土かき上げ作業中、土ダンプトラックが後退したため、バックホウも後退したところ、段差でバランスを崩し転倒した。
