## ■ タイトル

積載型トラッククレーンのフックが 作業者の顔面にぶつかる

## ■ 基本情報〔土木・**建築**〕

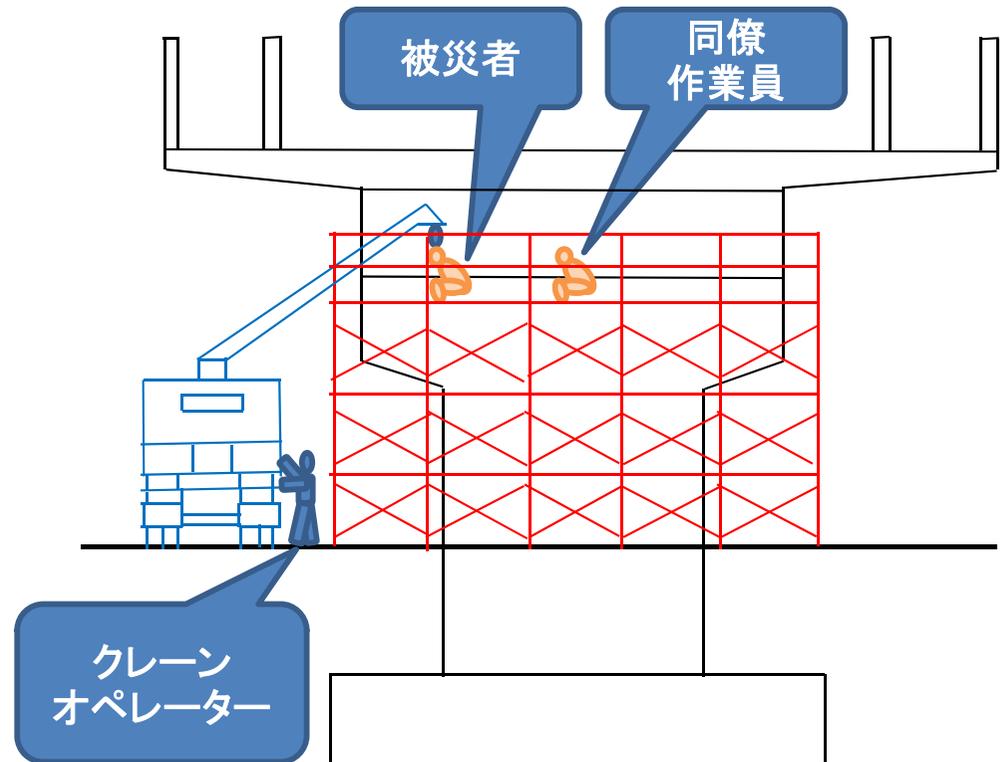
## ■ 発生状況図

高架橋の点検・補修工事において、積載型トラッククレーンを用いて、被災者を含め3名で上部足場に足場材を荷揚げ作業を行っていた。2本目の足場材を荷揚げして、玉掛け用ナイロンスリングを外したところ、トラッククレーンのオペレータが不意に旋回したため、フックが被災者の顔面にぶつかり負傷した。

- ① トラッククレーンのオペレータから被災者やフックが見えなかった。
- ② トラッククレーンのオペレータが自分の判断でクレーンを旋回させジブを動かした。
- ③ トラッククレーンのオペレータが玉掛け者の動作が見えないのに、事前の打ち合わせを行わなかった

- ① 作業手順書に、クレーン作業は合図者の下で クレーン进行操作 することを明記し、周知徹底した。
- ② 作業開始前の打合せ（作業内容、クレーン等の合図の確認、作業者の位置等）を徹底する。
- ③ 作業者は、クレーンの作動方向に位置しないこと。
