街・やすらぎ【JNK 工法】

重防食根巻積層嵩上補修工法【JNK 工法】

吉岡 正博

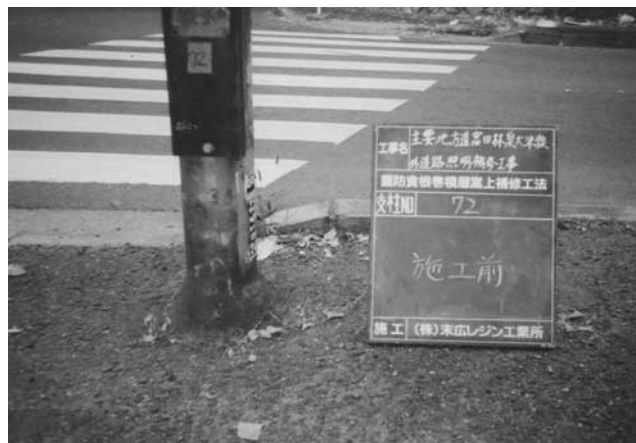
腐食防止に最も効果があるのは，赤錆発生当初に防錆等の処置を施しておくことであるが，緩慢な腐食環境ゆえなすがままに放置されることが多く，時の経過と共に根腐れ拡大の結果，減肉現象へと発展する（写真—1）。

写真—1 根腐れ現状

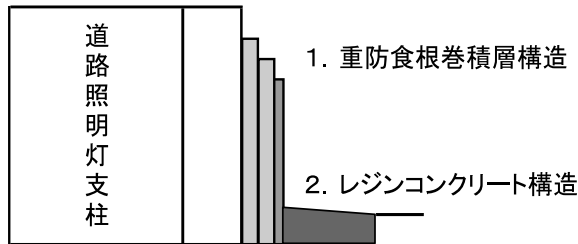
図一1 施工概略図

図一1は当工法の施工断面であり、支柱類根元部は重防食根巻積層補修構造とし、基礎部はレジコン嵩上構造とし相互一体化した電気絶縁性の重防食根巻積層嵩上補修構造となることを特徴とする。

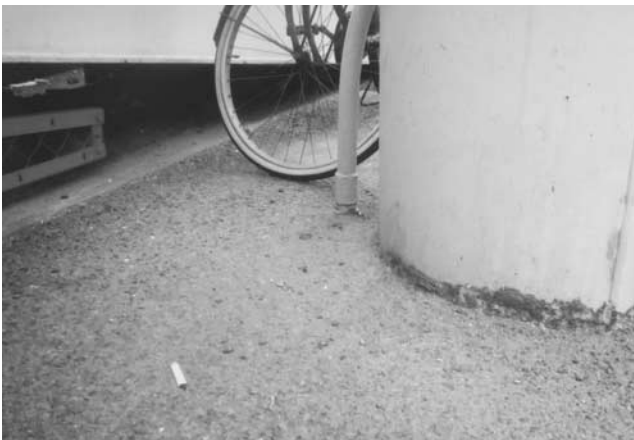
写真一2 塗装替後、更なる根腐れが進行中の橋脚

写真一2は、平成13年歩道橋の塗装替補修工事完了後、平成18年在の状態であるが、更なる根腐れの進行が生じだしていることが理解できるであろう。

支柱類等の根腐れは設置環境にもよるが、特に支柱類基礎上にアスファルト舗装によりオーバーレイされた環境では、支柱類表層との間に隙間が生じやすく隙間腐食が発生しやすく、その結果隙間内外で酸素の濃淡現象が生じ局部電池が形成され、隙間内部は酸素濃度が低く陽極環境となり根腐れの拡大の要因となる。

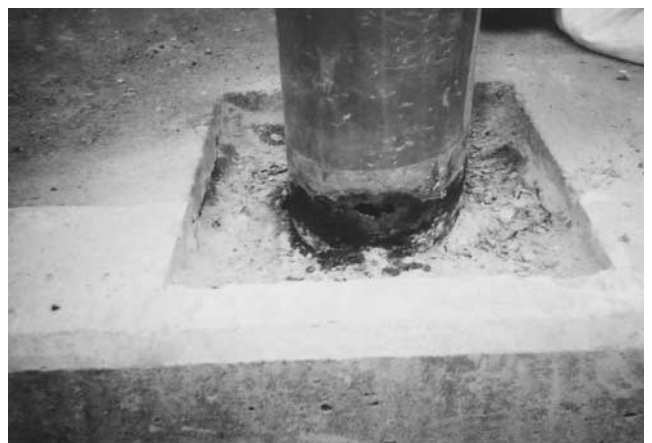
写真一3 道路照明灯；構造耐力限界期

設置当初の板厚が 6 mm として根腐れによる減肉現象の結果、残存板厚が 2 mm 強になったと仮定すれば、支柱類の経年による水素脆化の影響も大きく当工法の施工範囲外であり、道路照明灯等支柱類の構造耐力限界期と判断の上、撤去・新設或いは補強工法の採用を提言する。

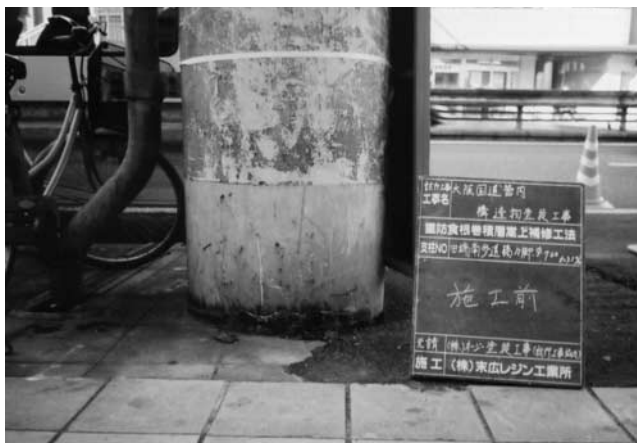
写真一四 施工前

平板ブロック中に設置されているが、経年変化により橋脚との間に隙間が生じ、局部電池形成により根腐れ拡大の律速要因となった事例。

写真正面に集中している根腐れは、犬の放尿を因果とした結果である (写真一四)。

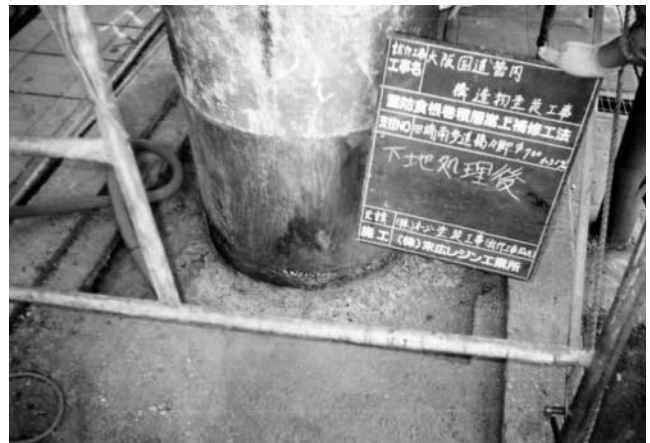
写真一五 はつり粗面化・下地処理後

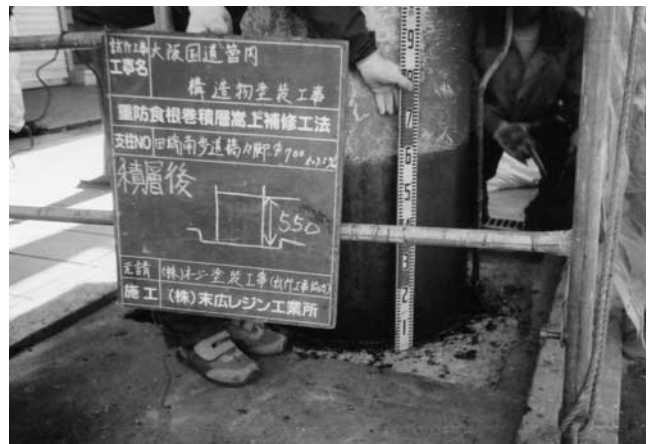
写真一六 重防食根巻積層後

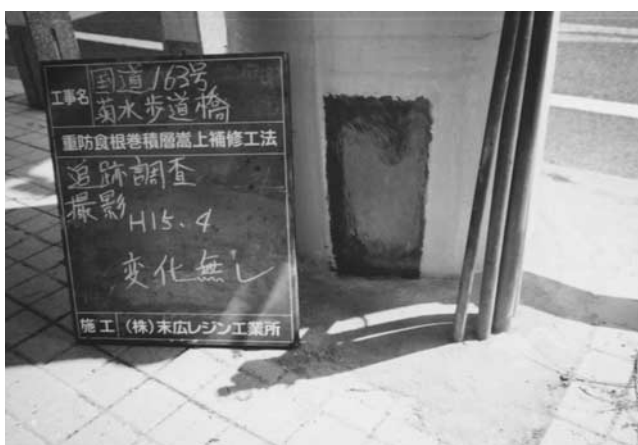
写真—11 追跡調査
 撮影；平成15年；変化無し

経年後、追跡調査のたびにガムテープを剥がし施工当初の下地処理後の支柱表層と追跡調査時の支柱表層を対比し、何の変化も無ければ防食機能が発揮している根拠となる（写真—11, 12）。

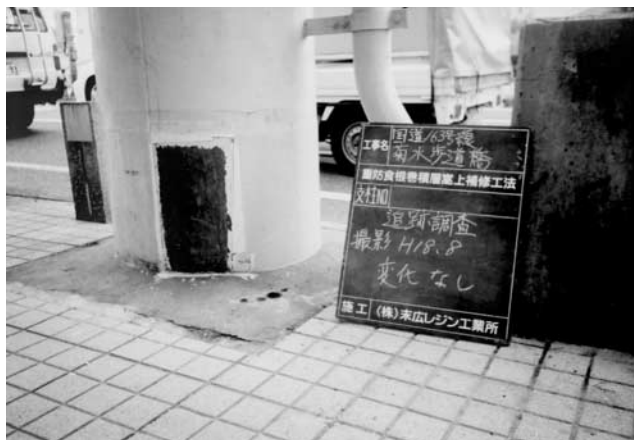
写真—12 追跡調査
 撮影；平成18年；変化無し
