# 日立市の河原子海水浴場付近での侵食と今後の方策

#### 宇 多 高 明·大 木 康 弘·三 波 俊 郎

衛星画像の解析と現地踏査をもとに,茨城県日立市に位置する河原子海岸の侵食の実態を明らかにし, その上で,河原子港の北約4kmに位置する会瀬漁港から河原子港間の汀線変化,河原子港周辺で1982 ~2013年に行われた深浅測量データの解析,さらには会瀬漁港と河原子港での浚渫実績などについて調 べ,河原子海岸の侵食原因について考察した。この区域では様々な改変により漂砂系全体での土砂バラン スが崩れたことが侵食の原因であり,侵食は局所的なものではない。今後の侵食対策はこの状況をよく理 解した上で進める必要がある。

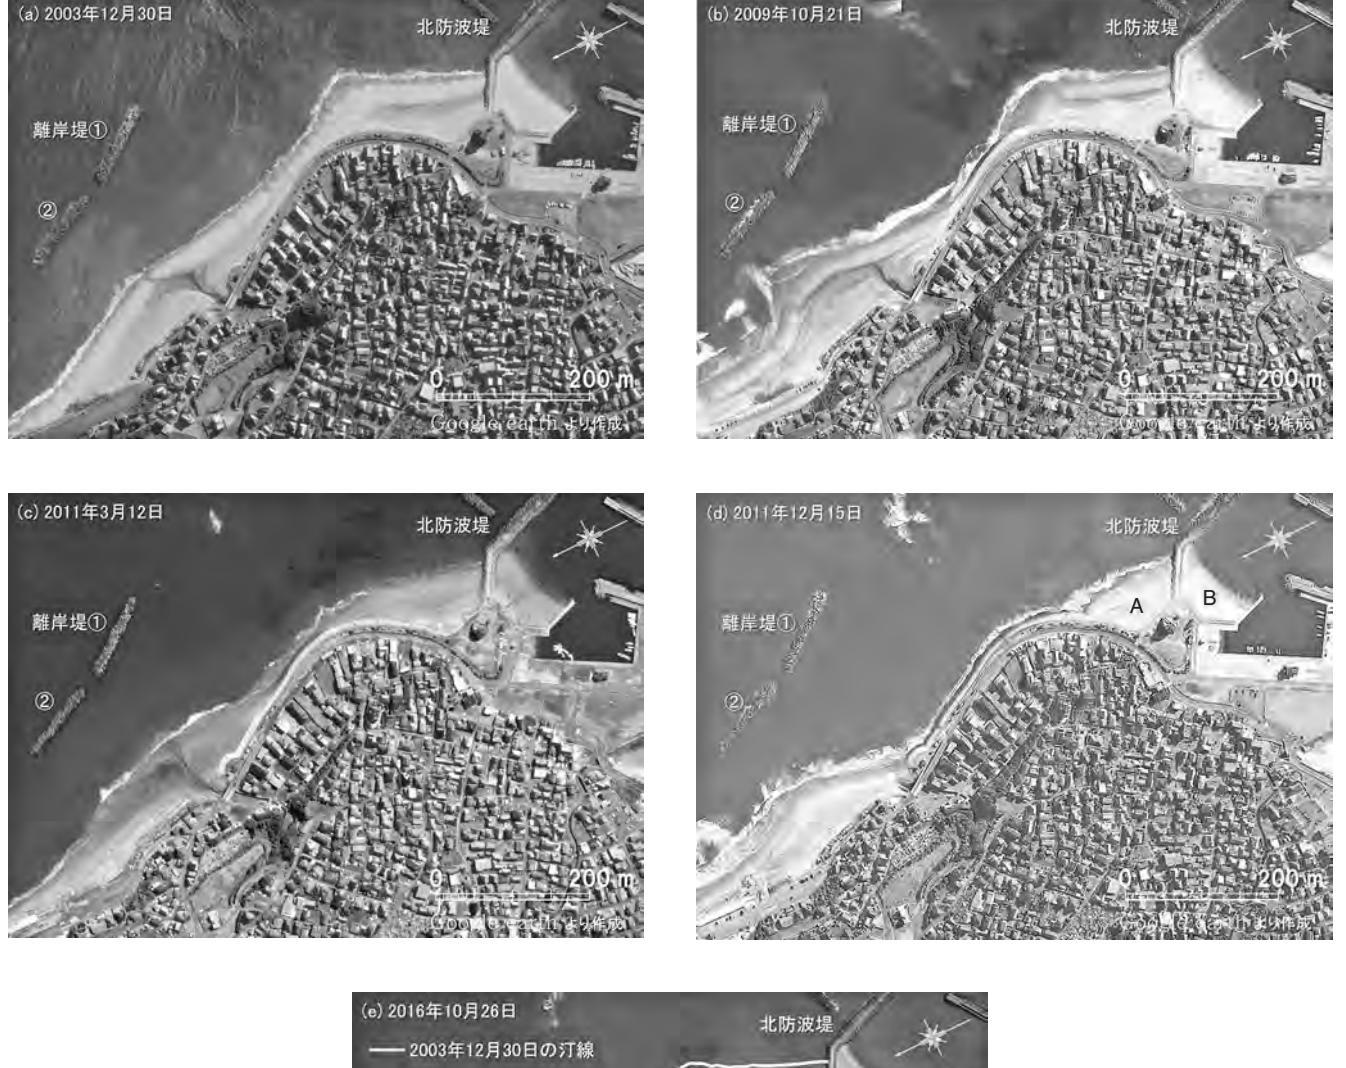
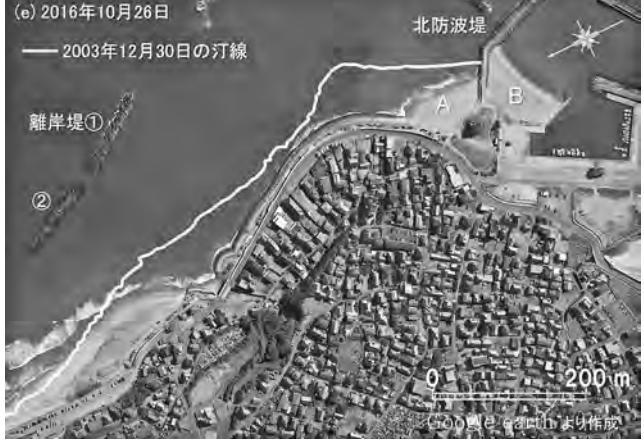
図-3 衛星画像に基づく河原子海水浴場の変遷

図-3には、河原子海水浴場周辺の2003~2016年 の衛星画像を示す。2003年には、離岸堤①の南側隣 接部において砂浜幅が23mと狭まってはいたが、河 原子海水浴場全体に砂浜があった。2009年には2003 年当時砂浜幅が狭かった付近で侵食が進み、緩傾斜護 岸が113mにわたって波に曝される状態となった。大

地震直後の2011年3月12日にもほぼ同じ状態が続い たが、2011年12月15日には緩傾斜護岸の大部分が 波に曝される状態となった(図-3(c)(d))。図-3 (e)に示す2016年10月26日の画像では、緩傾斜護 岸の大部分が波に直接曝された状態については2011 年12月15日と同じであったが、図示する海浜Aで 砂浜面積が減少すると同時に、河原子港内の海浜Bで 面積が増加したことから、一部の砂が河原子港内へと 運ばれたと考えられる。最終的に、図-3(e)には 2003年12月と2016年10月の汀線形状も示す。この 間、河原子海水浴場では広域で砂浜が消失し、緩傾斜 護岸が波に曝されるようになったことがよく分かる。

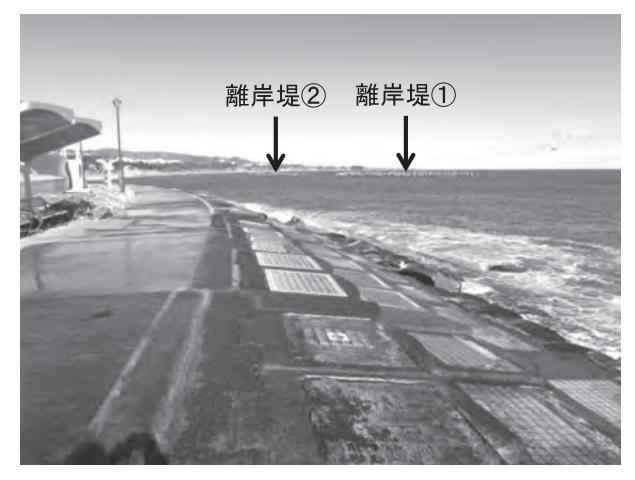
**写真**-1は,緩傾斜護岸上より北部に設置された 離岸堤①を図-2の地点1より望んだ写真である。 この付近には緩く湾曲した法線を有する緩傾斜護岸が 設置されていたが,そののり先には前浜が全くなく, のり先を波が洗っていた。また,緩傾斜護岸が東側に 最も張り出した地点2では緩傾斜護岸への越波が著し く,遊歩道の背後に設置されていた大型フトン篭が波 力により大きく歪んでいた(**写真**-2)。

写真―1 波に曝された緩傾斜護岸(図―2の地点1)

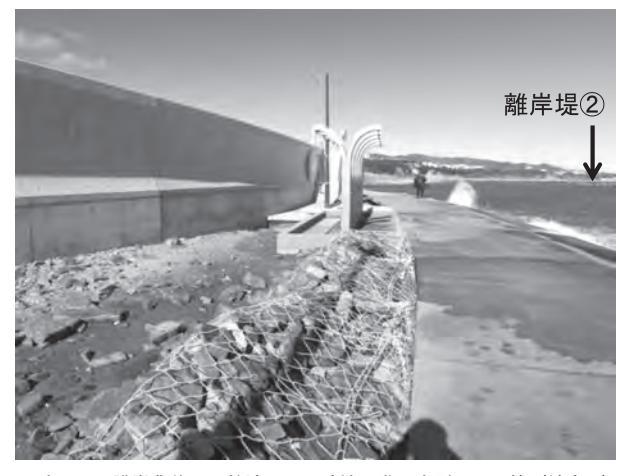
写真―2 護岸背後への越波により破壊の進む大型フトン篭(地点2)

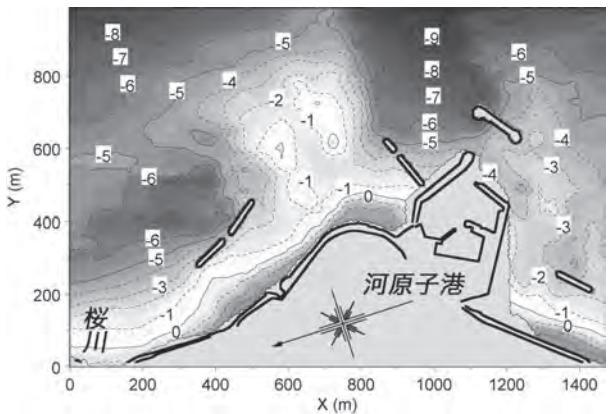
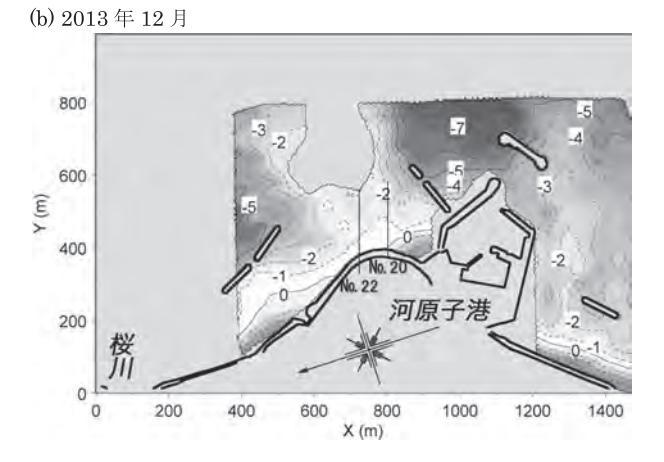
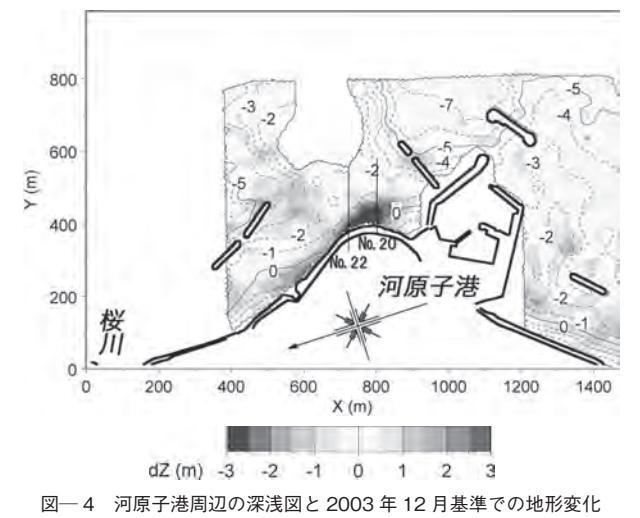
河原子海水浴場付近では近年著しい侵食を受け砂浜 が消失したが、2003 ~ 2013 年の地形変化は図—4の ようである。2003 年の深浅図によれば、河原子港の 北側隣接部において水深1m(D.L.基準,以下同様) の等深線で囲まれた幅約200mの岩礁帯が東向きに 約300m突出し、その両側には深み岸近くまで入り 込んでいた。このため浅瀬による砕波と波の回折効果 により岩礁帯の背後には舌状砂州が形成され、これが

河原子海水浴場の主要部分を構成していた。しかし 2013年12月では,河原子海水浴場の半円形の緩傾斜 護岸が露出し,海水浴場として機能しなくなった。図 -4にはこの間の地形変化量の分布も示すが,2013 年までに河原子海水浴場で集中的な侵食が起き,護岸 前面の水深が最大3mも増大したことが見てとれる。

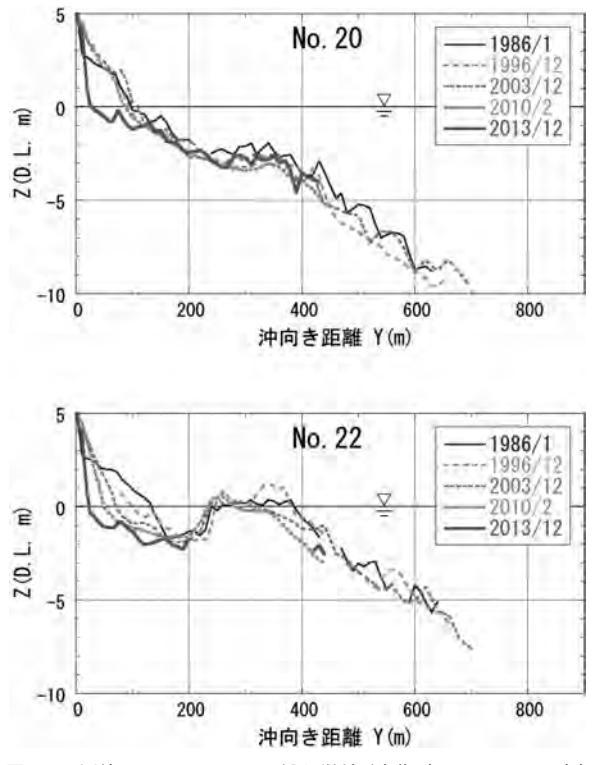
河原子海水浴場の地形変化に関し,図―4(c)に 示す測線 No.22 と No.20 での縦断形変化を図―5に示 す。No.22 では汀線が110 m 後退すると同時に水深 2 m 以浅が大きく掘られ,急深な地形となった。この 場合,著しい侵食は 2011 年の大地震前から単調に進 んできていたことが特徴である。侵食は No.20 でも同 様に進んできている。

図-5 測線 No.22 と No.20 に沿う縦断形変化(1986~2013年)

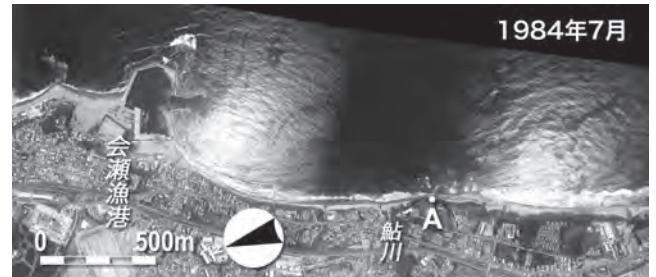
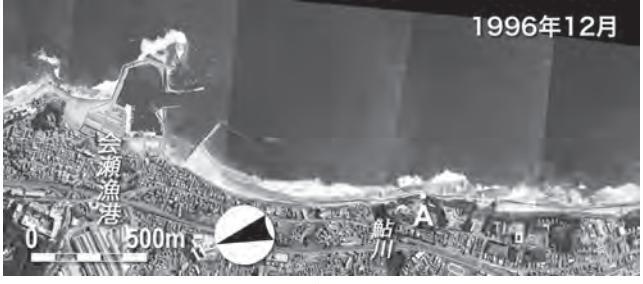
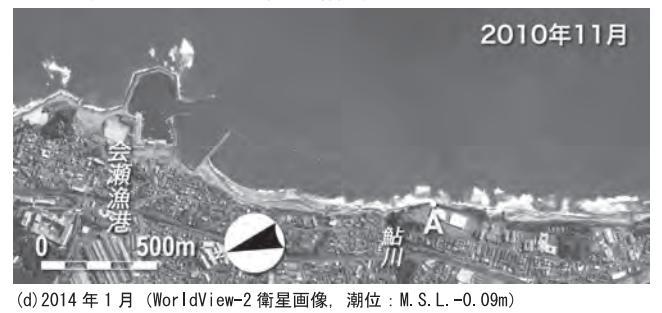
図-7 会瀬漁港周辺の空中写真と衛星画像

図-6 (a) に矩形で示すように, 会瀬漁港を中心 として南北に 2.8 km 区間を切り出し, この区域での 1984 年から 2014 年までの海岸の変遷を図-7 に示 す。1984 年には既に会瀬漁港では漁港区域を囲む半 円形状の防波堤, コの字状の泊地, さらには港口に平 行防波堤が伸ばされていた。沖防波堤は天然の磯の背 後に造られており, 天然の岩礁を補強する形を有して いた。一方, 漁港の南側では海食崖の基部に沿って鮎 川の南 200 m にある高台の突出点 A までフック状の 汀線が形成されていた。

は 60 m の開口部を残して別の離岸堤が建設され始め た。突堤と離岸堤が鍵状に伸び,その背後に広い波の 遮蔽域が形成されたため,その背後の 350 m 区間で 堆砂が進み,従来その基部が波に曝されていた海食崖 の前面に広い前浜が形成された。この砂浜の形成に要 する砂は主に鮎川~A 点付近から運ばれたため,こ の付近では侵食が進んだ。この結果,侵食域を防護す るため汀線に沿って消波堤が並べられた。その後, 2010 年 11 月までには防砂突堤南側の離岸堤が長さ 200 m まで伸ばされ,その背後に新たに舌状砂州が形 成された。これとともに南側に隣接する鮎川河口や A 点付近での侵食が一層著しくなった。その後,2014 年 1 月までには離岸堤背後の舌状砂州が著しく発達す る一方,鮎川と点 A 付近が侵食された状態となった。

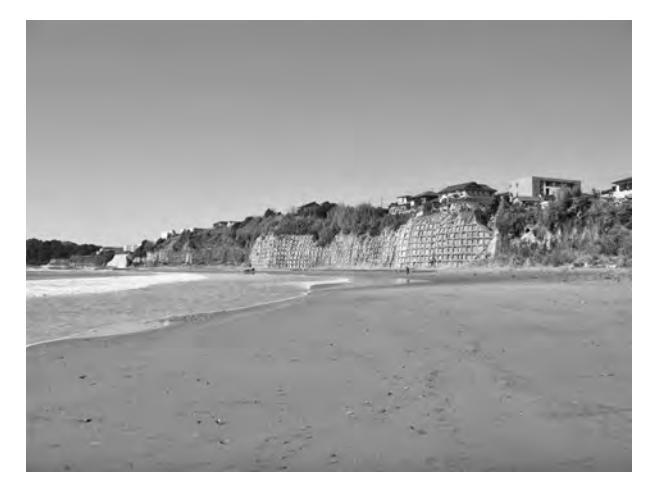
まず、会瀬漁港南側のL型突堤の付け根の地点1 から南西方向を望んだのが写真-3であり、離岸堤 による波の遮蔽域では細砂が大量に堆積し緩勾配の広 い砂浜が形成されていた。遠方には急傾斜地保全対策 の行われた海食崖が遠望されるが、この海食崖を崖下 の地点2から撮影したのが写真-4である。崖の基 部には沿岸方向に低い直立護岸が直線状に伸びてい た。図-7に示したように、会瀬漁港の南側に離岸 堤が建設される前には、海食崖に波が直接作用して侵 食が進んでいたが、その当時対策として護岸が設置さ れたと推定される。その後防波堤が延長されるととも に離岸堤が建設された結果、波の遮蔽域に砂が堆積 し、旧海食崖を防護していた護岸の前に砂浜が形成さ れたと推定される。

写真-3 会瀬漁港南側のL型突堤の付け根から南西方向を望む(図-8 の地点1)

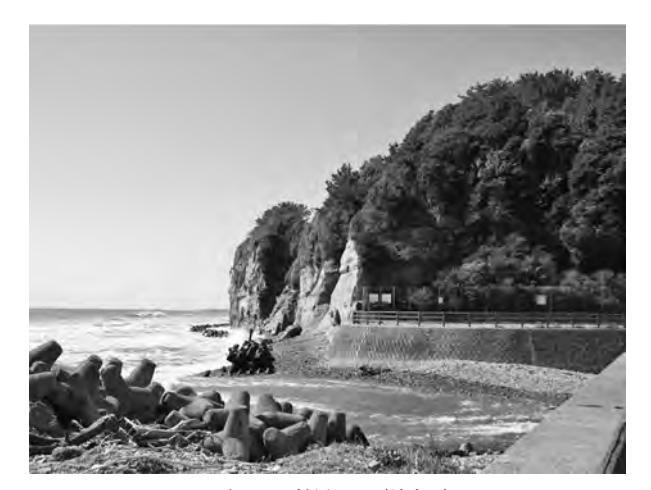
写真一 6 鮎川河口(地点 4)

が、礫の堆積量は南向きに次第に増加すると同時に前 浜幅が狭まり、護岸前面が波に曝される状態となって いた(写真-5,地点3)。さらに南側の鮎川河口に 到達したところ,河口部では礫の堆積が著しかった(写 真-6,地点4)。このことから、会瀬漁港の海食崖 の基部に堆積していた礫は鮎川起源であり、それが波 の遮蔽域へと向かう北向きの沿岸漂砂により運ばれ堆

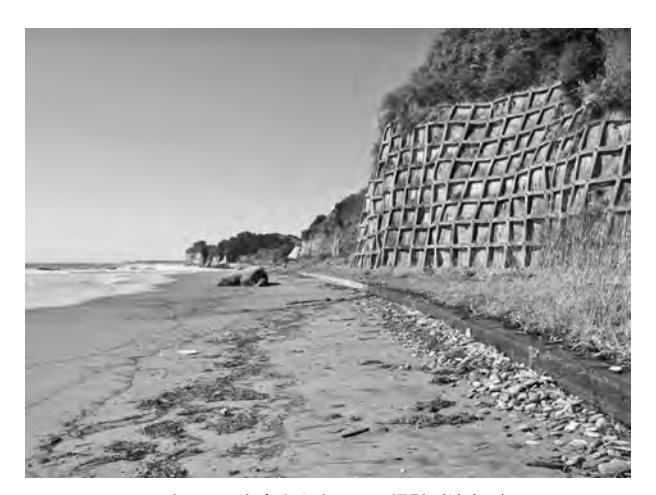
写真-4では護岸前面に帯状の礫の堆積域がある

写真-4 海食崖を崖下から撮影(地点2)

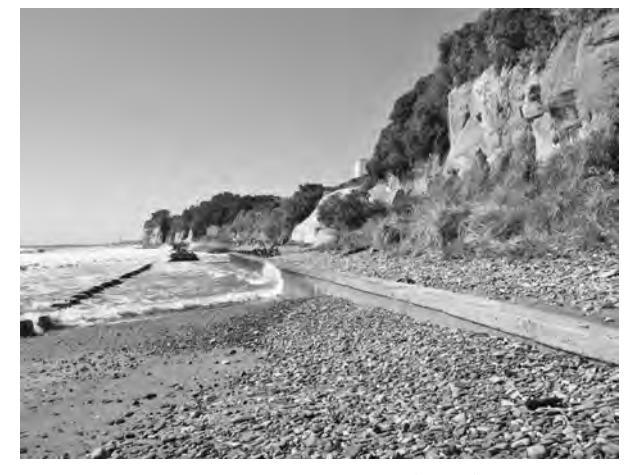
写真-5 波に曝された護岸(地点3)

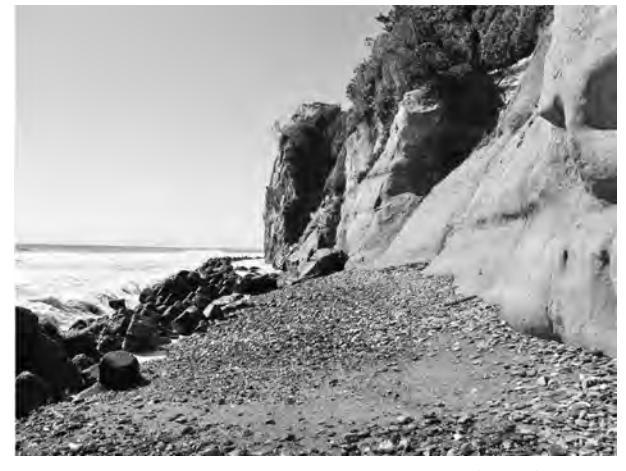
写真-7 消波堤の裏側に残された狭い礫浜(地点5)

このように鮎川からの流出砂礫は北向きに運ばれた のみでなく,南側にも運ばれていた。写真—7(地点5) は鮎川河口右岸の消波堤背後への礫の堆積状況を示 す。消波堤とその背後の海食崖の間の狭い区域に鮎川 起源の砂礫が堆積していた。鮎川は調査対象区域への 土砂供給源となりうるものの,現在では河口周辺部で の砂の堆積量は小さく,消波堤の背後にわずかに礫が 堆積している状況から鮎川からの海岸への砂の供給量 は小さいと考えられる。

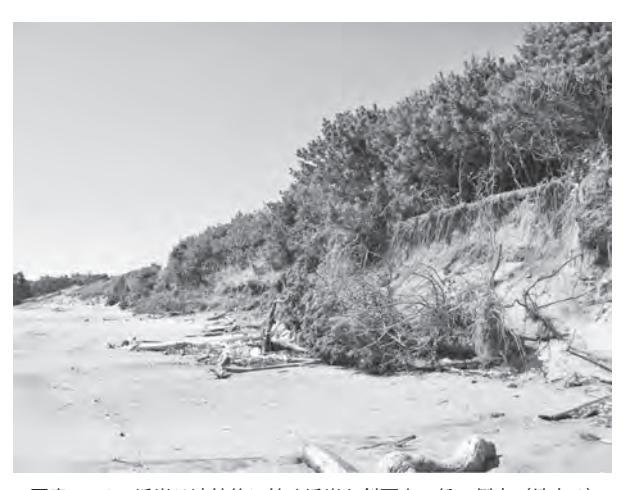
図-9には2014年4月5日に行った河原子海岸北 部の現地踏査時の写真撮影地点番号を示す。踏査地域 は海側を海食崖で切られた台地の下である。地点1よ り南側の桜川河口までの区域には日立市により旧海食 崖の前面に公園が整備された。この公園が始まる地点 1では,前出しされた造成地の海側斜面に比高4.5 m もの浜崖が形成され,のり面に植えられていた松が地 盤ごと滑っていた(写真-8)。地点1までは露頭を 見れば明らかなように斜面は粘性土層で構成されていたが、地点1より南側には砂丘状の高まりがあり、そこに比高約3.5mの崖が形成されていた(写真-9,地点2)。この砂丘地は南側に向かって次第に標高が低下していたものの浜崖は連続的に伸びており、地点3、4では斜面上の松の倒木も起きていた(写真-10,11)。背後地上の地点5より北側に連なる浜崖の

写真―10 浜崖は連続的に続く浜崖と斜面上の松の倒木(地点3)

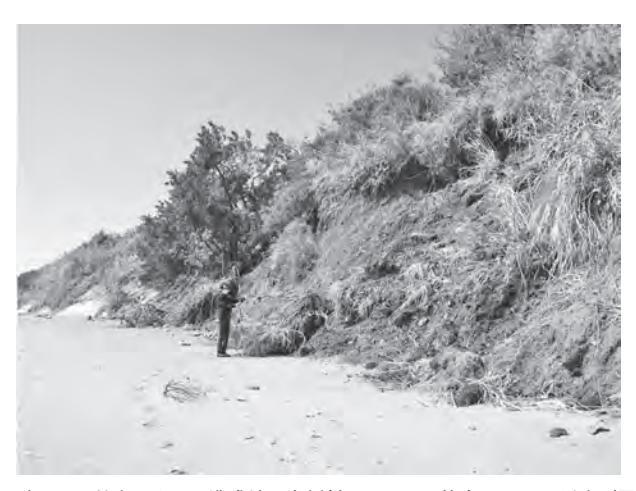
写真―8 前出しされた造成地の海側斜面にできた比高 4.5 m の浜崖(図 ―9 の地点 1)

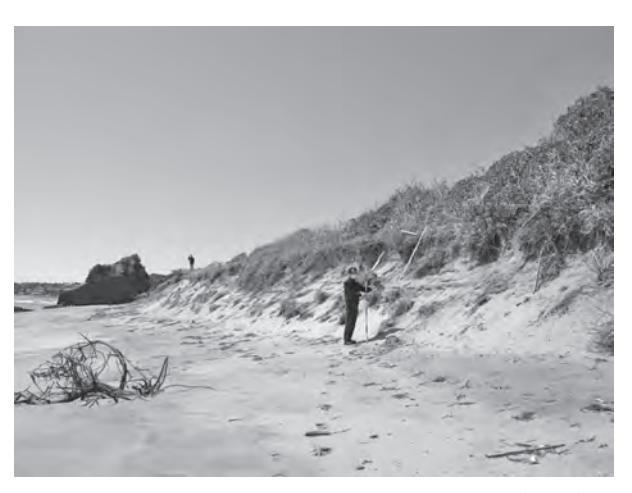
写真―11 次第に比高が低下しつつ南側へと続く浜崖(地点4)

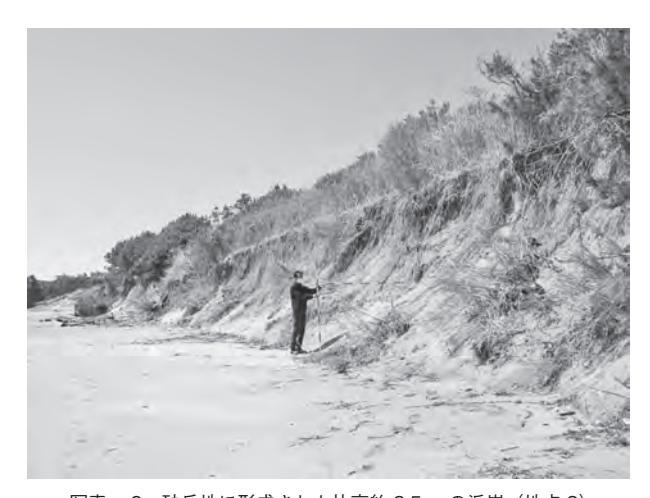
写真― 9 砂丘地に形成された比高約 3.5 m の浜崖(地点 2)

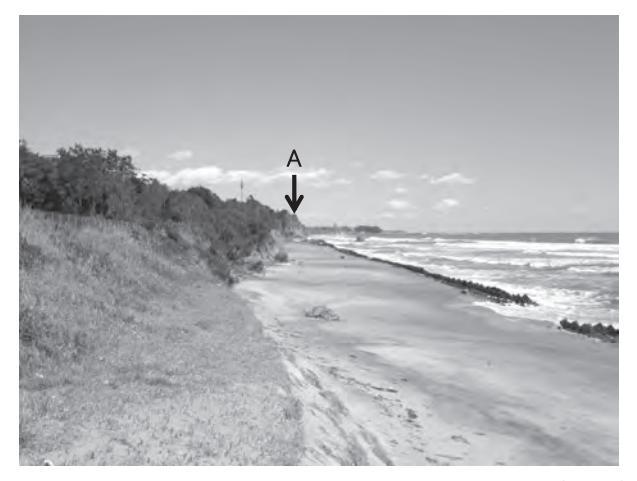
写真―12 背後地上より北側に連なる浜崖の広がり状況を撮影(地点5)

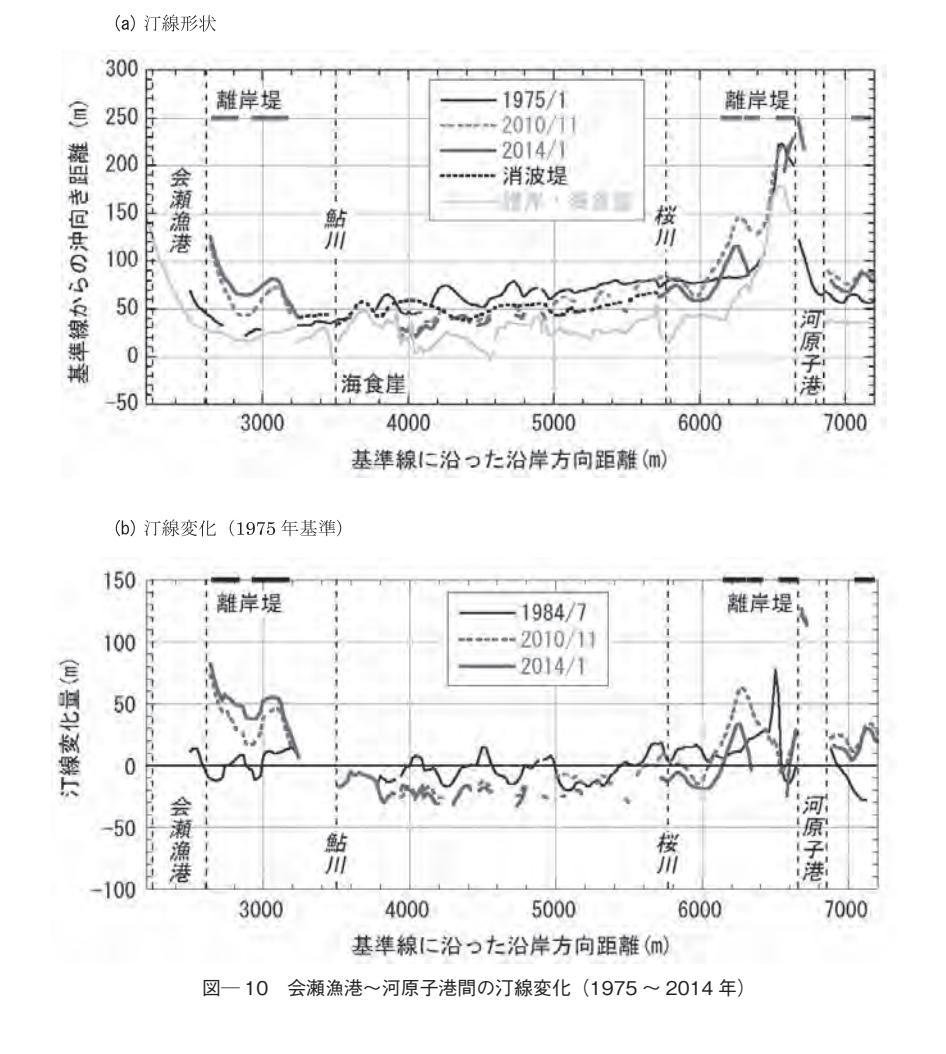
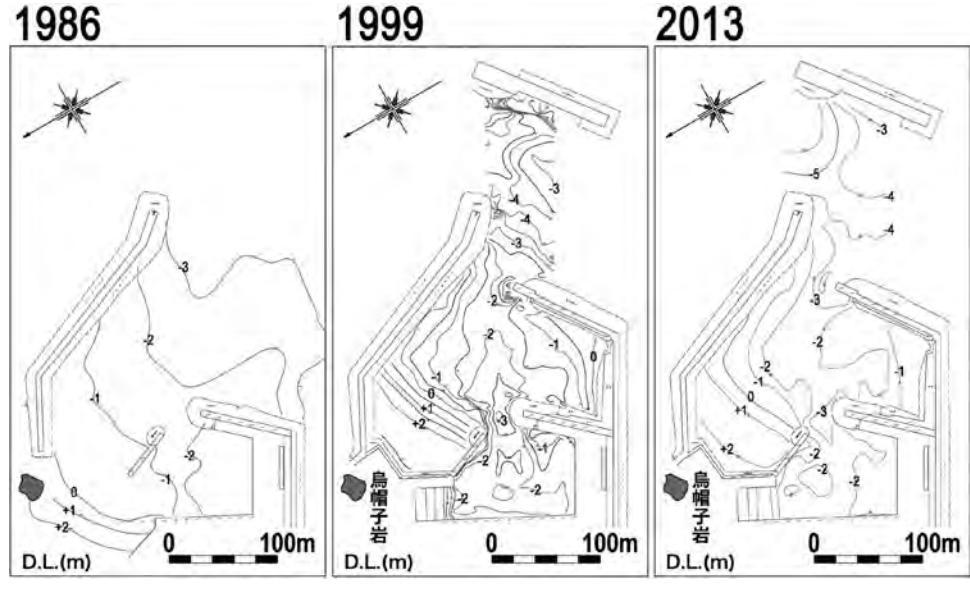
図-11 河原子港内の深浅図

図— 11 には河原子港内の 1986, 1999, 2013 年の深 浅図を示す。これらによれば, 堆砂は東防波堤と泊地

の北側を区切る中防波堤の間で集中的に起きている。 この堆砂は、その堆積状況から、主に東防波堤の付け 根にある烏帽子岩付近を横断して飛砂や越波により運 び込まれたと推定される。図—12は、東防波堤と泊 地の間の堆砂域の面積を求めた上、堆積域の前面水深
