防災・減災の地山補強土工法

PAN WALL「パンウォール」工法

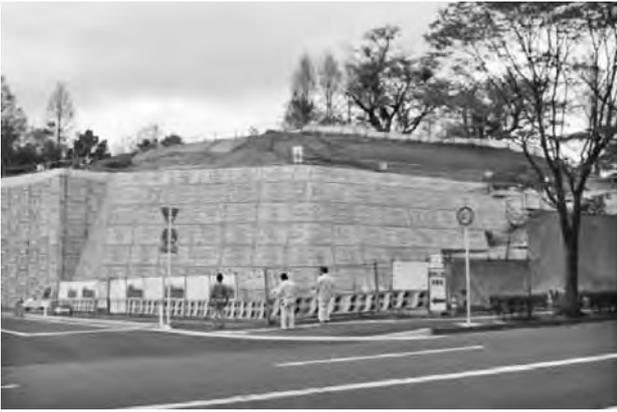
写真一 1 調査時（本工法全景）

本地点の本工法の全景を写真一1に示す。本工法の背後地には公園が近接しており、既設道路の切土拡幅に伴う改変面積の減少を目的として、切土法面を急勾配化する必要があるため、本工法が採用されている。

目視による調査では、本コンクリート板や本コンクリート板間のモルタル目地にクラックや変状などは認められなかった。また、擁壁構造物では一般に、震動

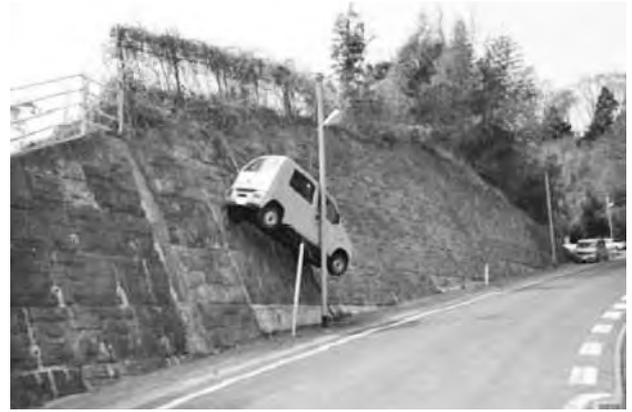
写真一 4 調査時（本工法全景）

現地調査した地点では、本震発生時には震度6程度の強い振動をおよそ2分間にもわたって受けていた。また、女川町の壁面高さ9m程度の本工法（写真一 4）では、本震に伴う大津波が遡上し、高さ半分程度まで水浸していた。津波により流されてきたと思われる乗用車が電柱に引っかかった状態のままになっており、津波の遡上高さとその威力を推し量ることができる。これら以外に被災した全ての本工法を現地調査したが、いずれも変状もなく、健全であったことを確認している。

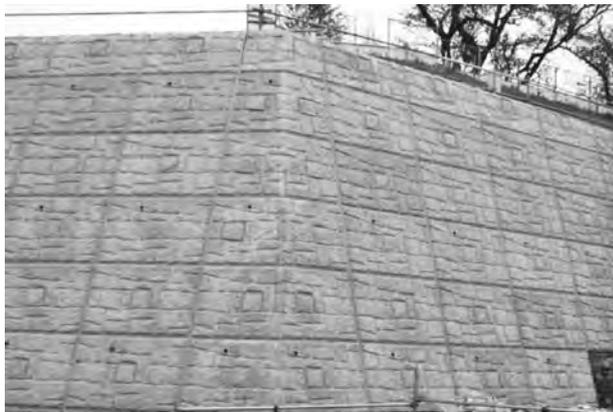
写真一 2 出隅部の状況

によって出隅部にクラックや段差が発生するケースが多いが、当該本工法の出隅部にそれらは認められなかった（写真一 2）。周辺構造物では、隣接する盛土補強土壁で目地の開きやパネルのズレ、欠けが見られたが、構造物全体としての安定性は確保されていた。

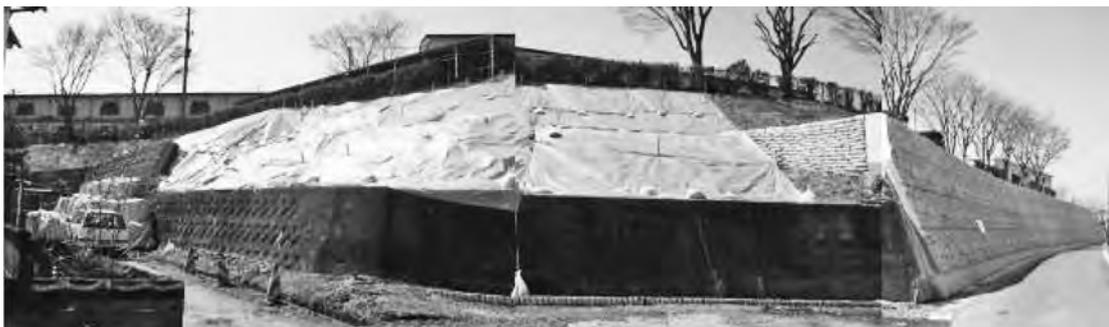
写真一 3 調査時（本工法全景）

本地点の本工法の全景を写真一 3に示す。写真の左右にかけてカーブしている盛土法面となる。写真右側は、本工法によって老朽化したブロック積擁壁が耐

震補強されている。中央の出隅部は、重力式擁壁であり、写真左側はブロック積擁壁となる。無対策の重力式擁壁とブロック積み擁壁の上部には円弧状のすべり崩壊が発生し、クラックやはらみ出しなどの変状が生じ、全体にブルーシートがかけられている。一方、耐震補強された本工法区間では、一切の変状も確認されず、無被害であった。

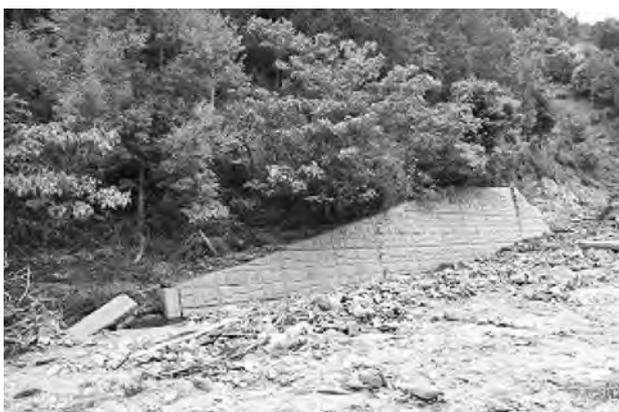
写真—6 調査時 (起点側より)

本工法は、道路擁壁として適用されている(写真—5)。調査時、壁面前面には深さ3m程度の土石流による土砂が堆積していた(写真—6)。尋常でない土石流の規模がうかがえる。

補強材が付かない調整用の本コンクリート板が1枚流失し、土石流や流水により天端や本コンクリート板

が摩耗し、粗骨材が露出していた。目視が可能である部分のみの調査となるが、構造的安定については健全であると判定できた。

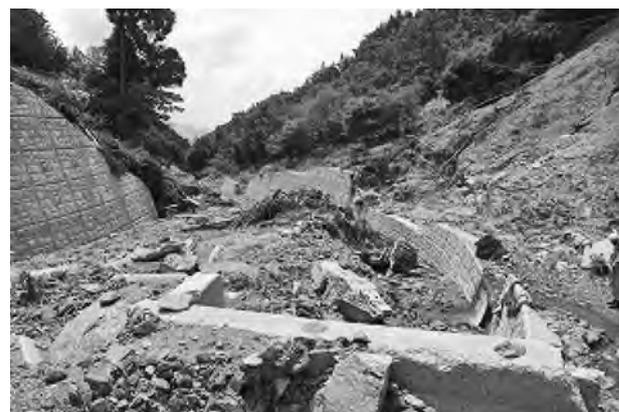
写真—8 調査時 (起点側より)

本工法は、河川護岸として適用されている(写真—7)。壁面前面の河川を挟んだ道路のガードレール支柱は起点側になぎ倒され、土石流が流下した様子がうかがえた(写真—8)。この周辺での最終的な河川氾濫水位は、道路天端+1m程度であったと推察される。

本工法の天端が道路天端より低い箇所については、上部地山部で表層すべりが発生し、本工法の天端部のパネルの一部が流失・損壊が確認できた。しかし、壁面全体としての構造的安定は健全であると判定できた。本工法と隣接する水路BOXは、土砂で閉塞し、
