フォルクスワーゲンビートルとの26年

岩崎 洋二

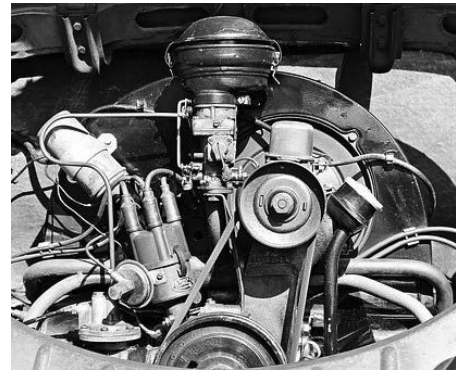
写真一2 エンジンルーム

平成14年にはオルタネーター駆動用プーリー（写真一2のほぼ中央）が破損した。その日は宿舍のある高松市牟礼町を早朝に出発し、吉野川支流の貞光川上流に溪流釣りに出かけていた。釣りを終え貞光川沿いの道幅1車線ほどの道を下流に向けて走っていた時にオルタネーター充電の異常を知らせるランプが点灯した。車の離合できる場所に停車し、エンジンフードを開けてみると予想していたVベルト切れではなく、深絞りした鋼板2枚で構成されたオルタネーター駆動

用プーリーの奥側のボス部が破断したことによりオルタネーターを正常に駆動出来ていないことが判った。JAFに連絡し、とりあえず近くにある道の駅の第二駐車場にけん引してもらって駐車し、1週間後、新品のプーリーを組み込んで復旧した。

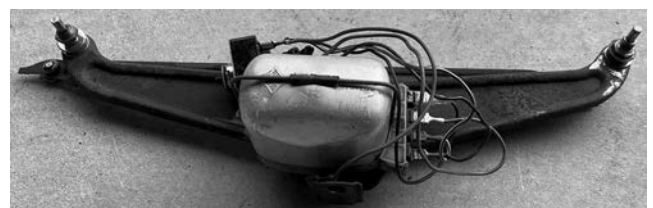
写真一3 ワイパーリンク

平成28年9月にはワイパーアームが動かなくなった。その原因はワイパーリンク（写真一3）右側のワイパーアーム取付け軸固定部が破断したためだった。その日は勤務先のある松山市へ帰る途中であり、断続的な雨だったので引き返すことはせず、激しく降っている間はスーパーの駐車場や河川敷で雨が止むのを待ったりして何とか宿舍へたどり着いた。部品を調達しようといつも部品を購入しているFLAT4の部品カタログを見るとワイパーリンクの掲載が無く販売され

ていないことが判った。そのため、車検をお願いしている伊予市にある整備工場をお願いして部品取り用にストックしている車のものを取り外して組み込んでもらって修理は完了した。
