41. 排水性舗装機能回復機の開発

東亜道路工業(株)：長谷部勝郎

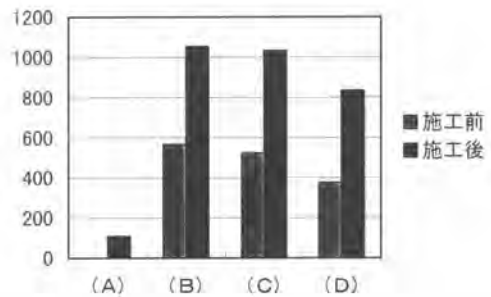
図-3 1工区

目視結果、現場透水量試験より、各工区で透水機能の回復が確認された。ただし、本施工において最も効果が確認されたのは3工区であり、次に1工区、2工区となっている。これは、2工区が車両走行位置であり、3工区はほとんど走行車両の影響を受けない路肩部であることから各工区の機能低下メカニズムの違いに起因していることが推測される。つまり、前者において**空隙つぶれ**の要因が大きく、後者では**空隙つまり**の要因が強いことから本工法は空隙つぶれよりも空隙つまりにより効果的であると推測される。

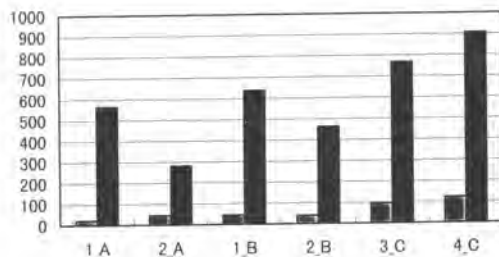
図-6 現場透水量試験結果 (空隙率20%)

表一5、6の結果より、機能回復施工前の現場透水量が1000cc程度と良好な地点I_C、および、2_Cでは、試験後の透水機能はほぼ変わらない。その他の地点の透水量は、施工前に比べ約5～20倍の回復を示し、回復効果はかなり大きいことが分かる。また、個所によって機能回復率は異なるものの空隙率15%よりも20%の舗装が、若干ではあるが、回復効果が、大きく、この結果、透水機能も大きいことがわかる。

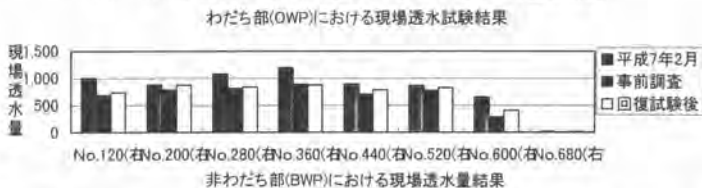
図-11

表一5、6の結果より、平成7年から事前調査の間に透水機能が大きく低下した箇所は、施工後の透水能力は、30~50%の回復率を示し、一方、その他の地点では0~20%程度の回復率を示している。空隙詰まりが顕著である地点では、平成7年の調査時点で透水機能がほぼ失われており、施工後の回復率は大きいものの透水能力の復元にまで至っておらず、この結果、空隙つぶれが発生していると考えられる。以上のことから、施工後の現場透水量は、ほとんどの地点で施工前の透水量を上回っており、起終点付近は別として概ね600cc/15sec以上を示している。

又、公団規格（舗設直後における400ccの透水時間が10sec以内：600cc/15sec）を適用すると、概ね良好な透水機能の回復を示したと言える。
