一般社団法人  
日本建設機械施工協会誌 (Journal of JCMA)

# 建設機械施工

Vol.67 No.8 August 2015 (通巻786号)

## 歴史的建造物の 保存・修復・復元

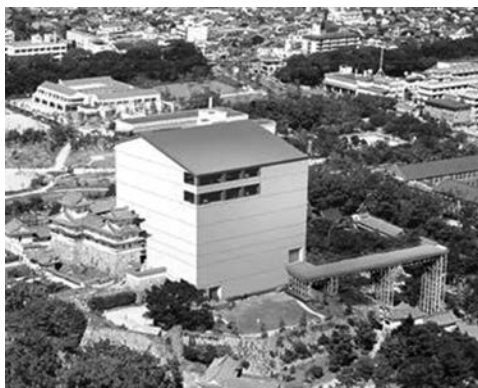
図-1 素屋根完成パース

姫路城は天守閣が単独でない。大天守の周りに3つの小天守が建ち、それらを渡櫓(わたりやぐら)が連結する。屋根の形状もさまざまである。大天守にはもちろん傷ひとつつけられず、屋根や壁に鉄骨が触れることは万一にも許されない。その上で、複雑に重なる屋根の軒下すべてに工事用の足場を巡らせ、全体を鉄骨で覆わなければならない(図-1, 2)。

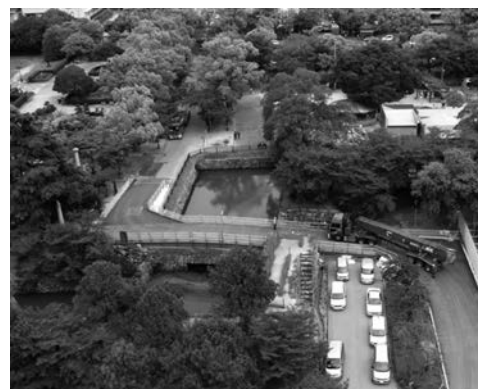
写真-2 工事車両導線

ところが、車両導線となる東側も各所に碑や石垣などがあり、また土地の形状そのものが「特別史跡」のため、その地面も傷つけることができない。そこで、工事期間のすべての搬出入車両をリストアップし、重量や車両軌跡など綿密な導線計画を行った。特に石橋には荷重がかからないように橋の上を覆うようにアーチ型の鉄骨の橋で補強して工事を進めた(写真-2)。

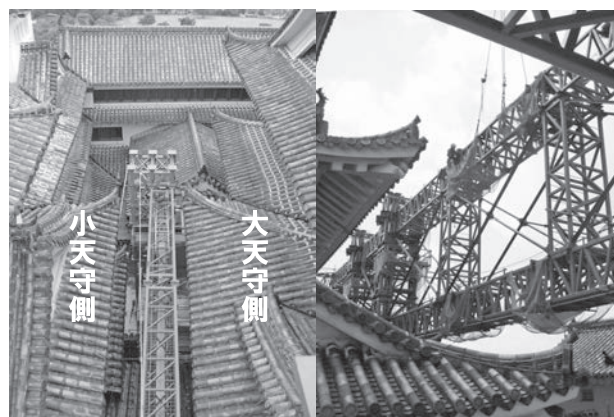
写真一3 西面（左）と北面（右）での屏風建て

- ①素屋根の西・北面は構造体が完成しても屏風建て（写真一3）となり、かつ北西角の隅柱が両側面の屏風建ての梁からの両持ち出しの形で宙に浮いている（図一6, 9）。

⇒屏風建てを繋ぐ片面はラーメン構造を形成するように建方順序に反映し、浮いている北西角の隅柱は持出し梁を延伸させ、瓦屋根の無い空間に支保工を設置し、持出し梁を受ける計画とした（図一10）。

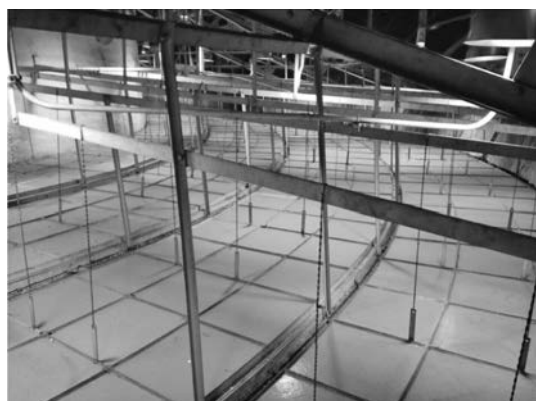
写真—3 既存天井下地の状況

既存の講堂天井は，ラスモルタル下地に砂漆喰にて左官施工された 100 kg/m<sup>2</sup> を超える天井材を，なまし鉄線またはスチール製フラットバー等で吊り下げる形式で構成されていた。地震時に天井に生じる慣性力を躯体に伝達する機構（ブレース等）は無く，また解体時にはラスモルタルと砂漆喰間の界面剥離の兆候が見受けられるなど，脱落防止・耐震信頼性に乏しい納まりとなっていた（写真—3）。

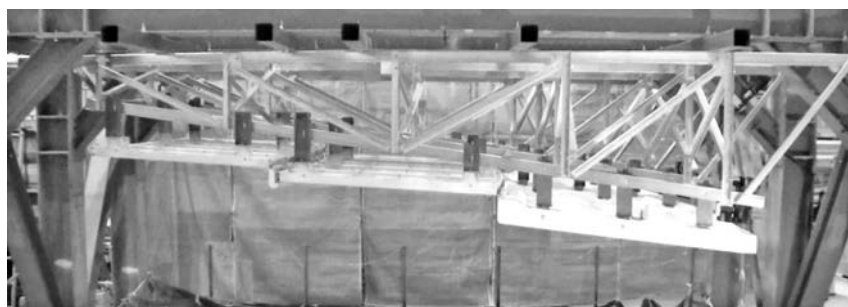
写真—5 芳賀波加振後の試験体全景

地震波加振時の天井面応答加速度・変位は、1 回目の加振において El Centro 波加振時の下地材（ぶどう棚）—天井面相對変位（2 点の平均）は目標  $2.75 \text{ G}$  の  $1/2$  加振時で  $2.0 \text{ mm}$ 、目標  $2.75 \text{ G}$  時で  $3.2 \text{ mm} \sim 3.4 \text{ mm}$  と小さく、1 回目加振後に実施した接合部を解体しての損傷確認においても、ビスの緩み、ビス孔の拡大、変形など損傷の痕跡は認められなかった。再組み立て後の 2 回目（解体点検後）の加振でも 1 回目とほぼ同様で、芳賀観測波加振時においても X 方向  $3.5 \text{ mm}$ 、Y 方向  $2.0 \text{ mm}$  であり、加振後の損傷も全く見られなかった。写真—5、6 に最終加振（芳賀観測波）後の

地震波加振では、告示波の X 方向加振については目標の天井面応答加速度  $2.75 \text{ G}$  を超える加振ができたが、Y 方向加振ではフレームの剛性不足もあり、目標の加速度まで加振できなかった。しかしながら、El Centro 波加振ではほぼ天井面応答加速度  $2.75 \text{ G}$  に近い加振ができており、Y 方向については変形量も微小であり、損傷も全くなかったため、要求性能を満足しているものと判断した。

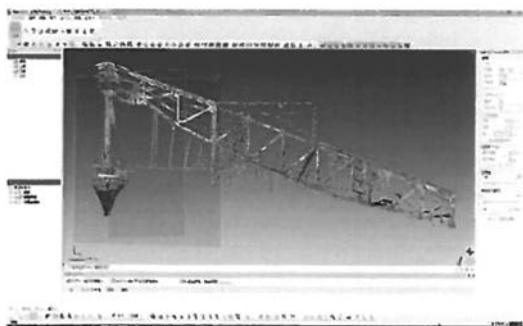
図—6 3次元実測結果より作図した鉄骨詳細図

ザースキャナによる位相差方式で点群 DATA を取得し、3 点実測により 3 次元化した。合計 40 GB、約 11 億 5000 万点の点群により再現された実測図は、現地測量結果との差異が最大 5 mm 以内という精度であった（図—5、6）。

取得した 3 次元点群 DATA は、3 次元作図ソフト等を用い図面化を行い、施工に使用するのはもちろんのこと、既存建物の記録図書として保存・活用することとした。

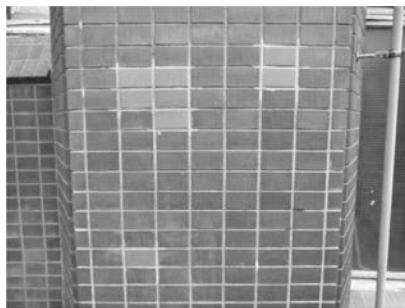
写真—7 元の風合いに復元した外装タイル，左：従前の改修，右：今回の改修

また、過去の改修において、老朽化部位や紛争時の損傷等を復旧する際、創建時とは異なる材料で改修されていた部位が散見されたため、今回の改修では老朽部分のみではなく、改修時に変更された仕様も極力、創建当時に戻す作業を実施した。一部事例を写真—7～9 に示す。

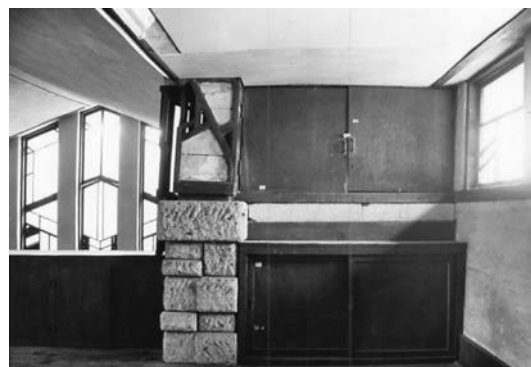
写真一 2 中央棟 FL ライトミニミュージアム 柱壁が外側に傾いている

2012 年 6 月に壁及び床の傾斜を調査した。目視で明らかに柱壁の傾斜が確認できる工事前写真（写真一 2）が残っている。

基準値 1/120 を上回ったのは 1 階南北方向で 1 箇所、東西方向で 4 箇所、2 階南北方向で 5 箇所、東西方向で 3 箇所であった。構造的に複雑な FL ライトミニミュージアム部分の壁の傾斜が目立った。基準値を超えた部位の詳細を目視確認したが、ひび割れもなく、利用に支障は出ていなかった。

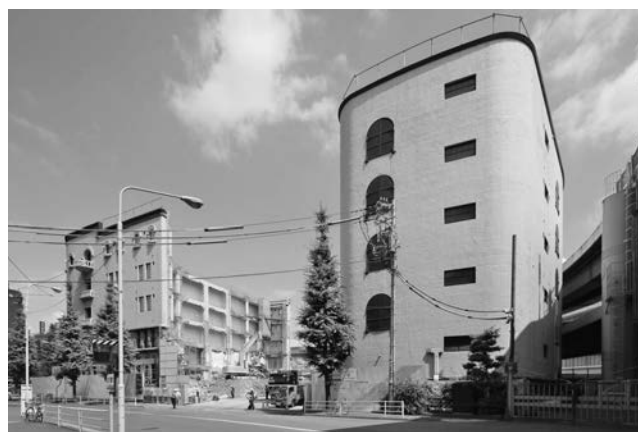
写真—4 既存建物中央部解体完了状況  
(撮影：(株)カット写真事務所)

既存建物中央部の解体工事は、保存部分の基礎補強作業後に、保存部分と既存建物の中央部分を縁切りしてから取り掛かり、保存部分に配慮しながら解体工事を終了するまでに、全体工期の約3分の1を費やした。既存建物中央部解体完了時の状況を写真—4に示す。

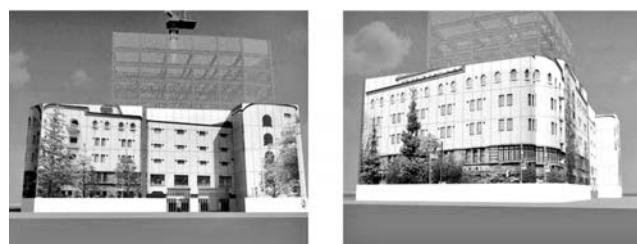
図－3 3D-CADによるプレゼンテーション

外部足場に外観写真を貼り付けた3D-CADを用いて様々な角度から事前プレゼンテーション（図－3）を実施し、建築主の建物への熱い思いと合致し、賛同され、本提案をやり遂げるための建築主側の協力体制が整った。

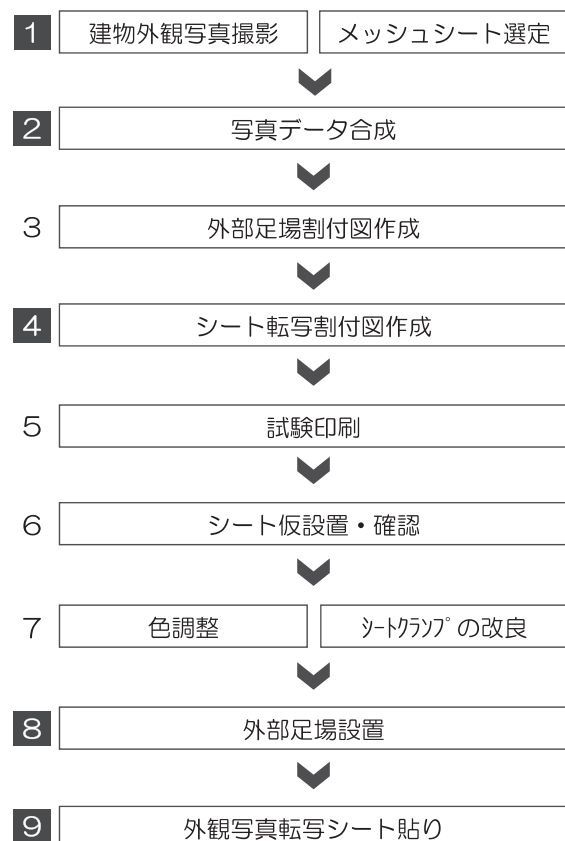
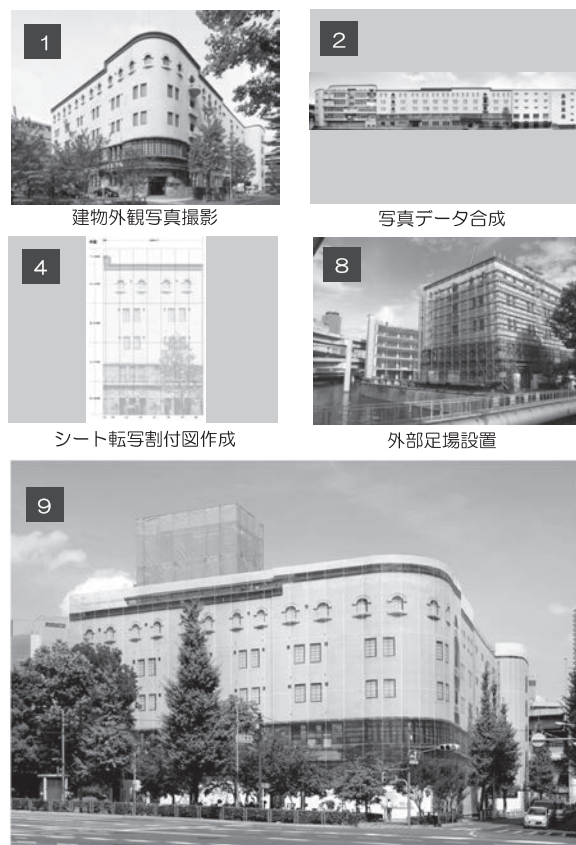
図一 5 メッシュシート写真転写実施手順

メッシュシート写真転写実施手順を図一 5 に示す。足場設置地盤レベルが均一でない中、シート写真がいかにきれいに見えるかを考慮し、足場建地位置やレベル等、足場割付を検討した。既存建物中央部解体時は、既存建物イメージの継続性を図るため、保存部を外壁のままとし、中央部解体直後に低層部の足場を架設して、外壁写真転写シートを設置し、保存建物の存在イメージを継続させて工事を行うことが可能となった。工事期間中の既存建物の佇まいを残し、街並み景観を保持するとともに、建設工事現場のイメージアップを意図した。本取組は、第 47 回 SDA 賞に入選した。

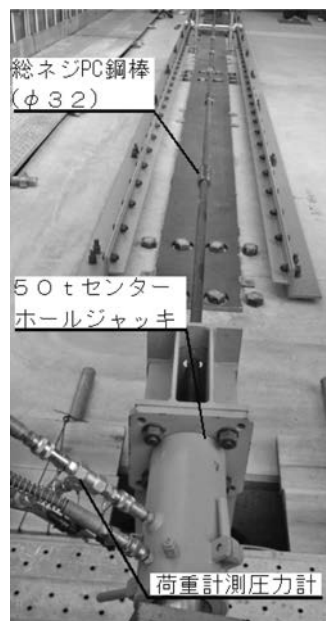
写真-6 ジャッキ設置状況

同時に解析で得た柱脚部の反力から、滑り材の摩擦係数やレール継目の段差抵抗等を考慮して、油圧ジャッキ等の牽引設備を選定した。採用した牽引設備は、素屋根前方4か所から伸ばした呼び径 $\phi 32$  mmの総ネジPC鋼棒(写真-5)を前方のコンクリート基礎端部に設置した50 t油圧センターホールジャッキ(写真-6)で牽引する構成とした。牽引中、過大な負荷や偏差が生じないように、ジャッキ荷重を圧力計で、移動量をレーザー距離計(写真-7)で計測し、リアルタイムで監視できるシステムとした。

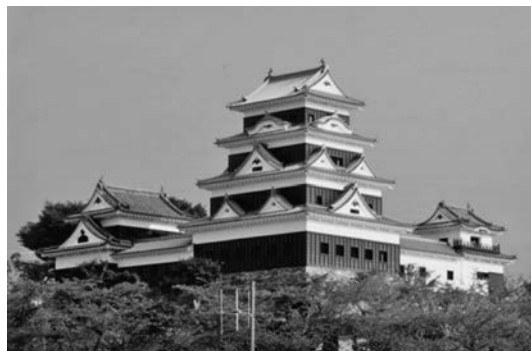
写真—1 大洲城の全景

まに大洲城天守が甦った。写真—1に大洲城の全景を、写真—2に天守1階の内部の状況を示す。

本工事は本丸跡に4層4階の木造天守を築き、現存する重要文化財の台所櫓と高欄櫓を多聞櫓で結び、複連結式天守群として復元したものである。天守の最高高さは19.15mであり、戦後復元された木造天守とし

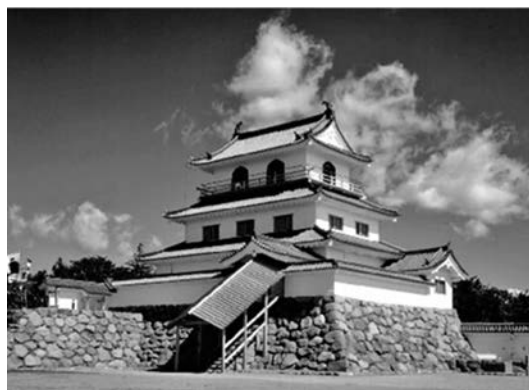
写真一3 白石城の全景

広範囲にわたり、石垣の崩落や木組みの損傷には至らなかったものの、地震発生時に大きな揺れが建物に作用したと考えられる痕跡と変形が確認された。写真一3に白石城の全景を、写真一4には東日本大震災による被災状況を示す。

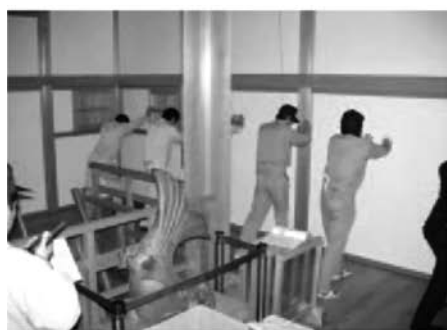
図一六 人力加振実験の様子と実験で得られた減衰振動波形

～数百マイクロン程度の微小な揺れであり、これによって励起される建物の微小な揺れを測定・分析することで、建物の固有振動数（建物の揺れやすい振動数）や振動モード（立体的、平面的な揺れ方）などの基本的な振動特性を把握することが可能となる。

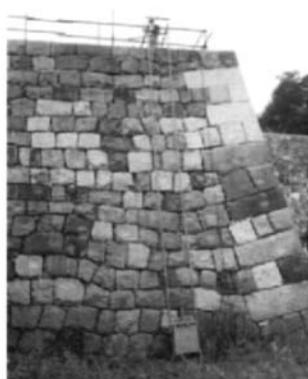
写真—5 レーダーによる石垣調査の状況

石垣の健全性評価において、その内部構造を調査することは非常に重要である。筆者らはレーダーによる石垣調査技術を開発し、実際の石垣調査に適用することでその有効性を確認してきた。この技術は、電磁波を石垣内部に送信し、その反射波を分析することで内部構造を把握する技術であり、貴重な文化財を傷つけないで調査できる非破壊調査法である。反射波の解析から、石材の控え（奥行き方向の長さ）や裏栗石の分布状況、空洞の有無やその範囲を推定することができ

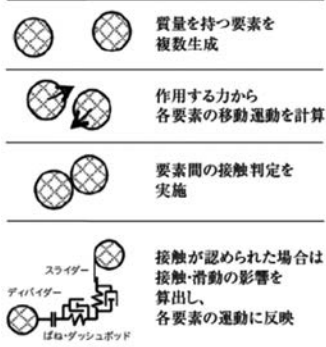
石垣の安定性を客観的に評価するためには、不連続体である個々の石材および裏栗石と地盤の相互作用を、適切にモデル化して解析する必要がある。ここでは、筆者らが関西大学と共同で開発した個別要素法による石垣の解析技術を紹介する。個別要素法は、連続体構造物の解析に用いられる有限要素法とは異なり、要素間の接触や分離、すべりなどを表現できる手法で、石垣のような不連続な構造物の解析に適している。図—10に個別要素法の概要を示す<sup>11)</sup>。

#### 個別要素法の概要

個々の要素の運動を個別に解く解析手法で、不連続体の動的解析を行うことができます。

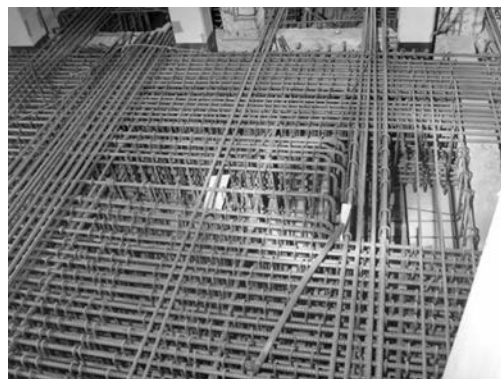
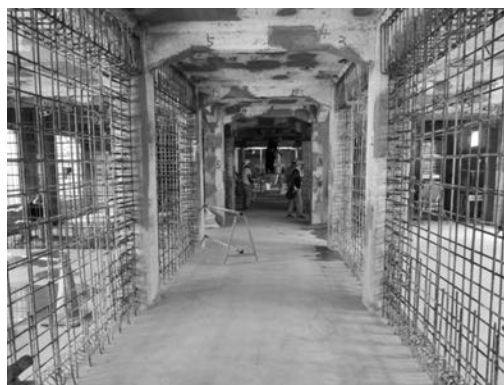
写真一4 基礎梁の補強

写真一5 耐震壁の増設

構造図等が現存しない為、設計時に想定した位置に基礎や基礎梁がない事が判明することもある中で、既存躯体に合せて、通し配筋や端部の納まりを変更するなど、監理関係者が現地にて確認対処しながら基礎梁や耐震壁の補強工事を進めた（写真一4、5）。また、工事段階での諸調査では、コンクリートの劣化が顕著であり、中性化も想定以上に進んでいることがわかった。このため、あと施工アンカーの設置は、既存躯体

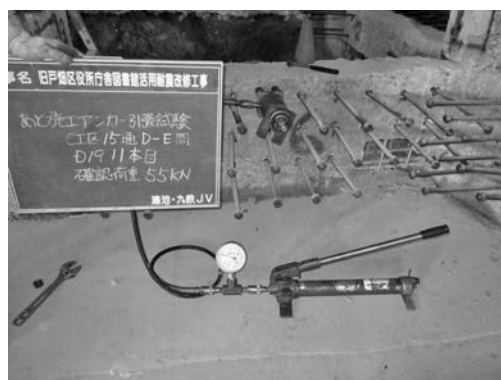
写真一6 あと施工アンカー引張試験

鉄筋と干渉しないようにすることに加え、躯体劣化部とも干渉しないように十分考慮して位置を決定した。その確認の為、現地でのあと施工アンカーの引張り試験を、施主と設計の監理者立会いの下で全て実施し、品質強度を確認した（写真一6）。

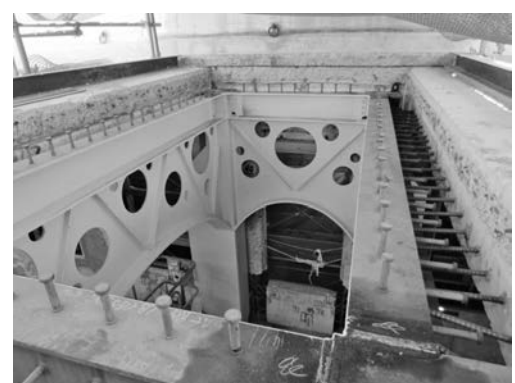
写真－10 接合部状況 1

既存躯体からの鉄骨フレームへの水平力の伝達について、当初は既存鉄筋と新設鉄筋を溶接接合し、コンクリートで一体化する計画であったが、既存鉄筋の劣化が著しい為、あと施工アンカーを打設した。そのアンカーと鉄骨ウェブ面のスタットボルトが重なり合うように配置し、コンクリートで一体化した部分を介して水平力を伝達するように計画を見直された（写真－10、11）。

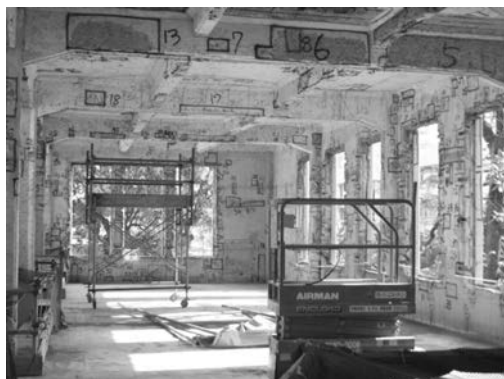
写真—14 既存躯体調査状況①

このような状況であった為、市の監理者だけでなく設計監理者を含め、直接現場での状況確認と計画変更が適宜行われた。なお、劣化状態を、赤：爆裂（露筋）、

黒：ジャンカ（露筋）、緑：欠損（外壁浮き）、黄：ひび割れ、というように、現場と調査図を同様に色分類することで、容易に識別確認ができるようにした（写真—13, 14, 図—8）。

写真—13 既存躯体調査状況①

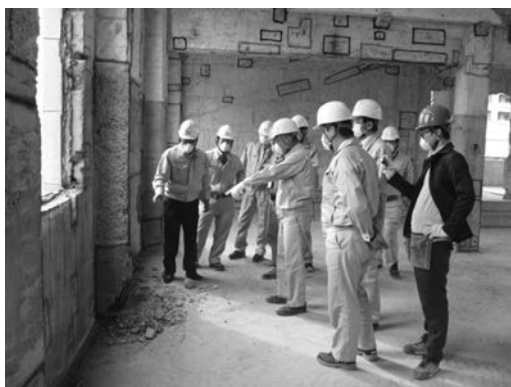
写真—12 柱の劣化状況確認

内部造作等の解体撤去が進み、主要構造部が現れてくるにつれて、躯体劣化の状況がはっきりとわかるようになった（写真—12）。なかでも劣化が激しい柱では、躯体の健全部まで研り出そうとすると、柱の水平断面の半分以上が欠損するような非常に劣化が進んでいる状態であった為、第1段階での調査は柱の水平断面の1/3程度の研り出しに留めることとした。

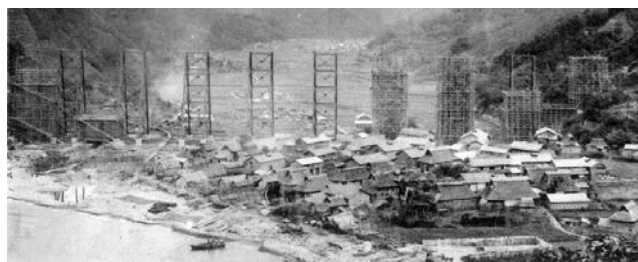
写真1 鋼トレススル式橋脚架設<sup>4)</sup>

み立てが始まった。足場丸太を45 mの高さまで塔状に組み上げ、3～5基を1回に組み立てた。橋脚1基当たりの組み立てに13日を要し、足場の設置・撤去も含めると1基あたり約40日を要したという（写真1）。

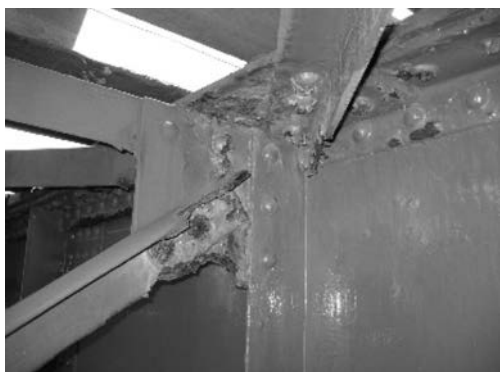
写真—4 上部工の状況

主桁は、ウェブに対して上下フランジに相当するアングルをリベットにより接合したI断面で構成されている。ウェブはおおむね健全である一方で、上下フランジのアングル材、対傾構・横構のガセット部、支承付近、リベットは腐食による損傷が進んでいた。これは、積雪や枕木による湿気、部材端部の塩分付着などが要因と考えられる（写真—4）。

上部工は、損傷が激しい箇所について、部材取替えを基本とした。特に腐食による断面欠損が激しい上フランジについては、展望施設としての橋面設備を設置するための連結部材であることを踏まえ、全部材を取り替えることとした。

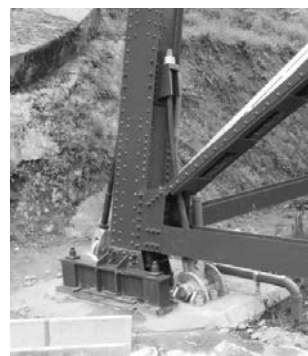
図一3 写真一5 PCケーブルによる橋脚基部補強

A2橋台部の沓座拡幅設置、桁連結部の連結板の交換、橋脚ごとの上部工との緩衝連結チェーン設置、桁間への鋼製ブラケットを設置した。これらはトレスル式橋脚のデザインを阻害せず目立たないように設置した（図一3、写真一5）。

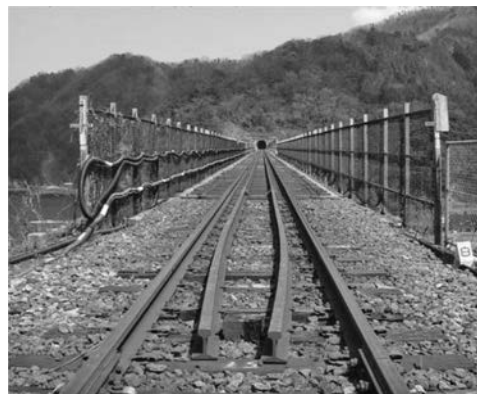
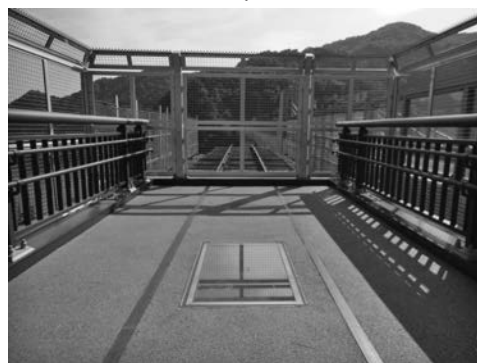
写真一7 鉄道橋時代(上)と先端の鉄橋保存区間及び床面のガラス窓(下)

P9～P10間の舗装面には、開口寸法1,000×600mmのガラス窓(ノンスリップ合わせガラス)を設置し、枕木や横構を見せて、「鉄橋の上を歩いている」とい

鉄橋の先端にあたるP9橋脚上を含む約14mは、鉄橋時代の姿がそのまま分かるように枕木や転落防止柵を残し、人が立ち入れない保存区間とし、転落防止柵越しに鉄橋時代の姿と接続されていたトンネルを見えるようにした(写真一7)。

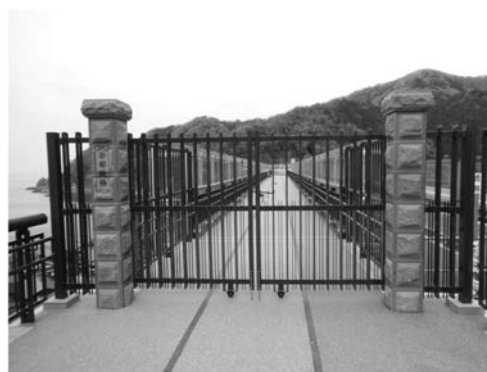
写真一8 門扉(閉鎖時)

展望施設は夜間や荒天時に立ち入りできないように門扉で閉鎖することとした。門扉は高さ約2mとし、足がかりがない50mm以下の縦桟式とした。門扉支柱は展望施設のゲートになるため、地場材の神鍋石を用いた石柱とした(写真一8)。

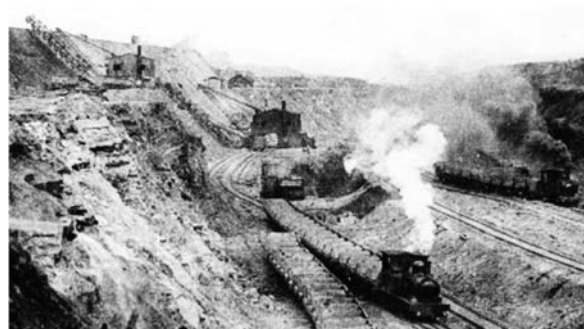
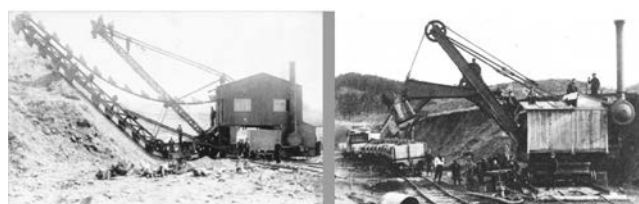
断念した分水工事が明治42年に機械化施工で再開される。掘削土量2,878万 $\text{m}^3$ 、主任技師は新開寿之助が担当。投入機械は、200坪掘(1,200 $\text{m}^3/10\text{h}$ )長梯鋤簾式掘鑿機(独 LMG 製 80t ラダーエキスカベータ)×12台、200坪掘短梯鋤簾式掘鑿機(新潟鉄工所製 40t ラダーエキスカベータ)×4台、100坪(600 $\text{m}^3/10\text{h}$ )掘スチームナビー(英国製 46t スチームショベル)×2台を導入して、東洋一の大規模機械化土工となる。土砂部をラダーエキスカベータで、軟岩部をスチームショベルで掘削した(写真-6, 7)。

写真-6 山間部掘削のエキスカベータと土工機関車

写真-7 長梯鋤簾式掘鑿機とスチームナビー

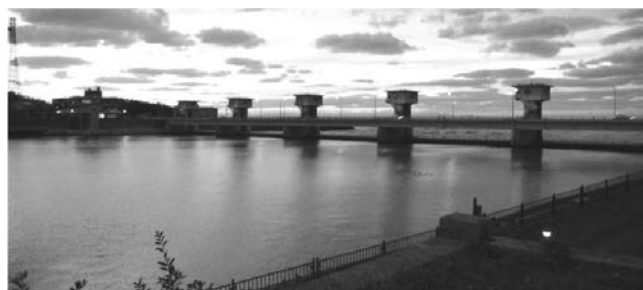
写真—8 関屋分水路と新潟大堤橋

また、信濃川河口手前（図—5上部）に関屋分水路が、新たに開削され昭和47年に通水している。この工事はショベル&ダンプトラック工法であったが、モータスクレーパも投入された。分水路河口の新潟大堤橋（写真—8）左岸の関屋出張所横に、コンパクト

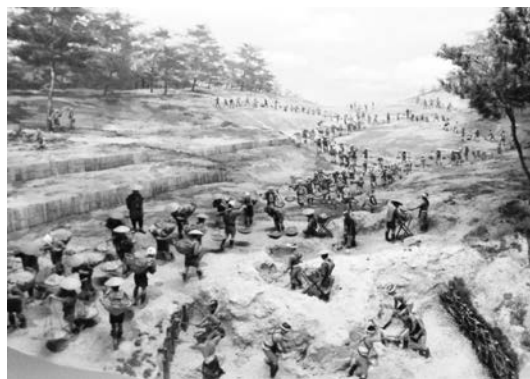
写真—9 新川放水路開削（文政3年（1820））

な「関屋分水路資料館」がある。更に、本川河口近くまで足を延ばすと「新潟市歴史博物館みなとぴあ」があり越後平野の歴史に触れることができる。写真—9は、館内展示の新川放水路開削時（江戸時代）のジオラマである。

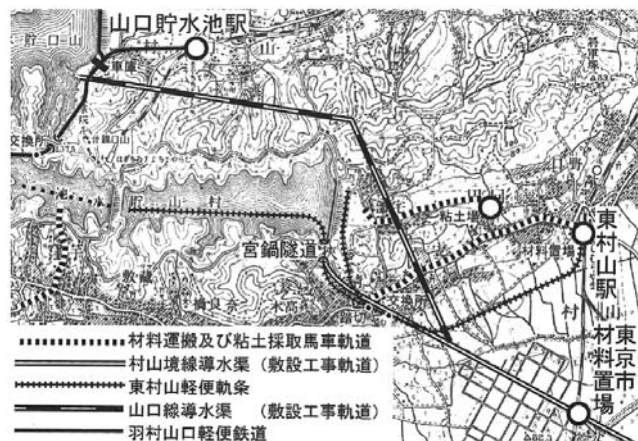
図一7 軽便軌条路線図

村山貯水池は大正5年着工し、13年に上貯水池が竣工し、下貯水池は昭和2年の竣工となっている。写真一13は、上堰堤盛土竣工式の鎬矢の儀（烏帽子に東京市のマーク）と通水式である。資材運搬や運土に村山境線（図一7）や羽村村山線（図一8）のような軽便軌条が敷設され、堤体の締固めには蒸気ローラ（写真一14）を導入した。

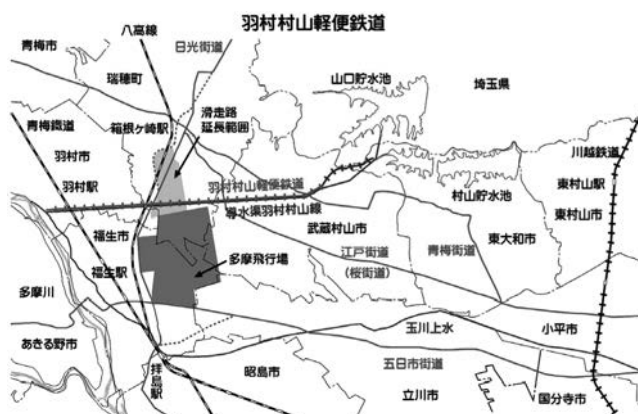
図一8 羽村村山線

軽便鉄道羽村村山線について付け加えると、村山貯水池の建設に際し、大正10年に多摩川の羽村堰付近から引水の導水管を敷設するため7.5kmの工事用線路を敷設した。3年後、工事終了により撤去されたが、昭和4年に山口貯水池堰堤の砂利運搬のために復活し、軽便鉄道羽村山口線となり、前述の機関車28台と450輦以上のトロッコが活躍し、昭和19年の堰堤耐弾層の工事まで使われた。現在、その軌道跡の一部が野山北公園自転車道(写真—19)となっている。

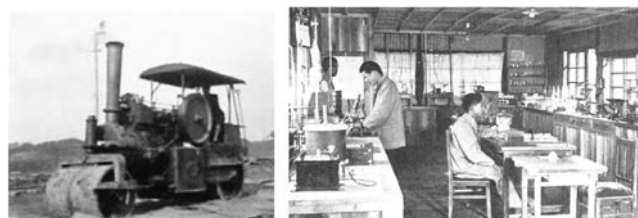
写真一14 蒸気ローラ

2千人が昼夜3交代により2年4ヶ月で盛立てた(720立方坪/日)。プロクタの締固め理論が確立されていない時代に、粘土試験室(写真—15)を設置して、初めて盛土材の物理的・力学的試験による管理が行われた。蒸気ローラ(英製10t×2、米製8t×2、補助英製6t×1)により、盛土締固め厚3寸(敷均厚5寸)、粘土止水壁は締固め厚1.5寸(敷均厚3寸)で施工した。掘削積込みは最新の内燃機関建設機械を輸入した。1.5yd<sup>3</sup>ディーゼルショベル(DS)×3台(新規購入)、3/4yd<sup>3</sup>DS×1台(鉄道省より借入)、3/4yd<sup>3</sup>スチームショベル(SS)×2台(東電より購入)、5/8yd<sup>3</sup>SS×1台(東京市土木局より譲受)、計Bucyrus製ショベル7台。

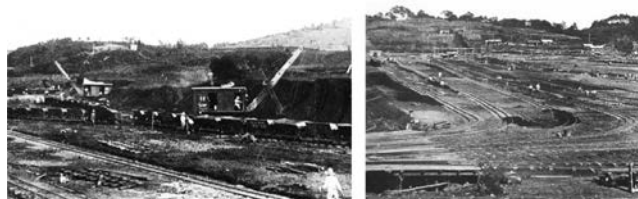
写真一16 山口調整池の土取場と堤体敷の線路網

機関車は、3.5～7tGL(ホイットコム、加藤、プリマウス)×20台、5～7tDL(ドイツ社)×6台、5tSL(大日本軌道部)×2台である。2合積鍋トロ×300台等を投入し、盛体内の線路は18ポンド軌条、250間×15線を敷設した(写真—16)。

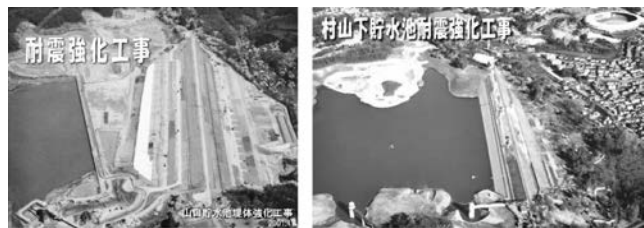
写真—17 耐震強化工事時の山口貯水池と村山貯水池

近年、山口調整池と村山調整池の堰堤は、それぞれ平成10～14年と平成15～21年に堤体の耐震強化工事が行われ、戦時中に施された耐弾層の撤去と強化盛土として下流側の抑え盛土を造り直している(写真—17)。

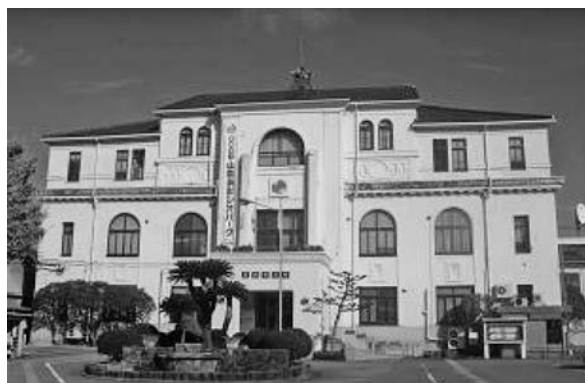
写真―2 昭和27年に建築当時の雰囲気を残して3階部分が増築された曳家前の旧本庁舎（豊岡市ホームページより）

洋風建築であり、「堅実宏壮、県下五州町村役場多シト雖、未タ曾テ其比ヲ見ス」（豊岡市史）と誇示されるほどの建物であった。当時は2階建てであったが、昭和25年の市制施行にあわせて、昭和27年に当時の雰囲気を残しつつ3階部分を増築しているが、周辺の建物とともに震災の復興建築群として認識されている（写真―2）。

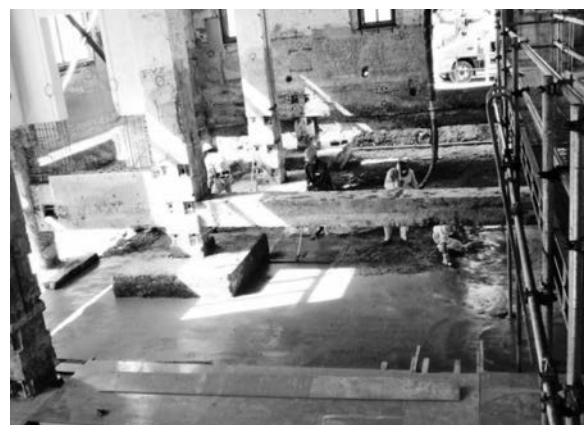
写真—4 建物内部の礎盤の構築

旧本庁舎が曳家時の水平力等に耐え得るように、基礎梁の新設と1階床の再構築を行った(図—2)。

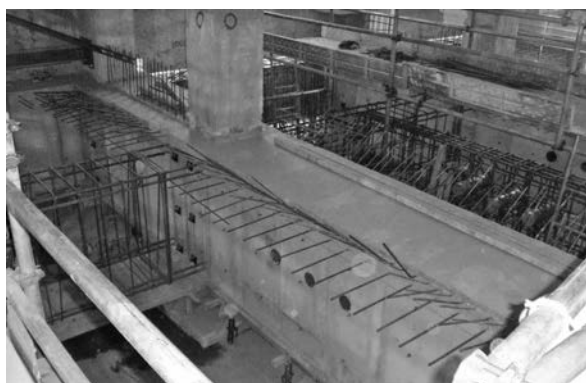
写真—5 新設地中梁の構築状況

新設基礎梁の築造では、既存の独立柱をつなぐ長手方向の地中梁のコンクリートを打設した後に、既存柱と新設地中梁が付着面でズレないようにするために、柱周りでPC鋼棒を締め付けて緊張させることによ

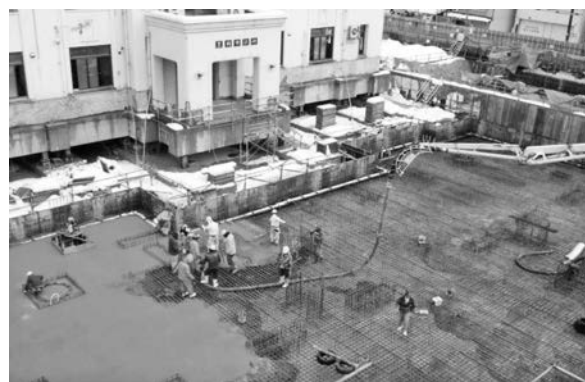
写真—6 移設先の耐圧版打設状況

曳家移設先の南側敷地においては、新設の耐圧版(免震層の下部基礎スラブ)を築造するための掘削を行い、掘削が完了した曳家移設先に免震層の下部基礎スラブとなる耐圧版(厚さ:800mm)を築造した。

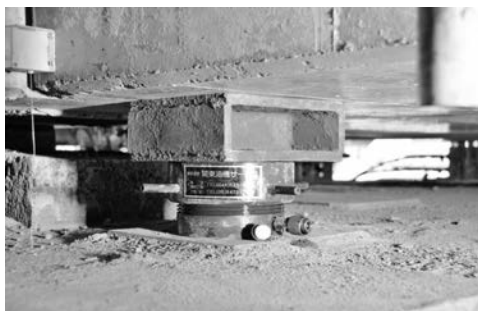
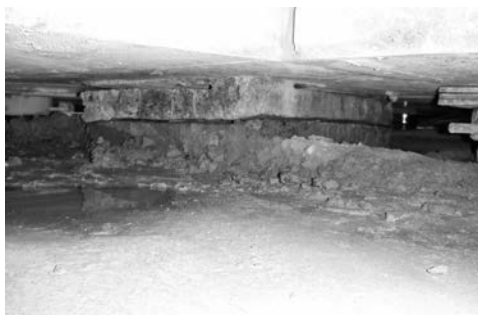
写真一 柱周りの状況

その後、新設の補強基礎梁下のレベルにおいて、現存基礎と補強基礎梁の間をワイヤーソーで柱切断を行い、旧本庁舎と現存基礎の縁を切った。切断後のレベ

仮受け状況

柱切断位置状況

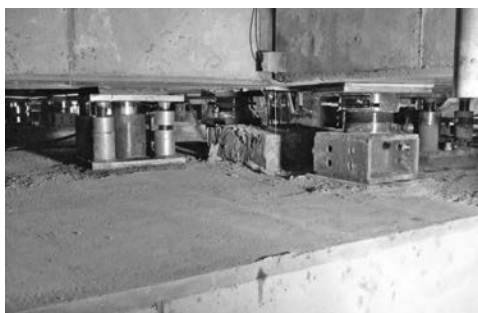
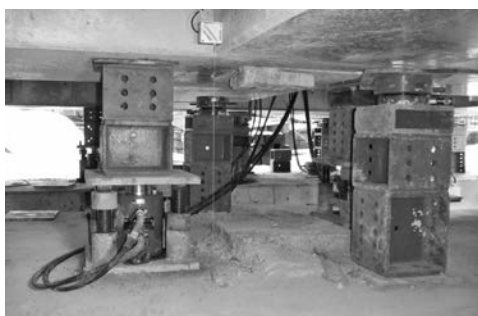
写真一 8 ジャッキアップ状況

油圧ジャッキと計測器及び油圧ポンプをセットした後に油圧配管を実施し、その際、各ジャッキまでの油圧ホース長さは原則として等距離にした。

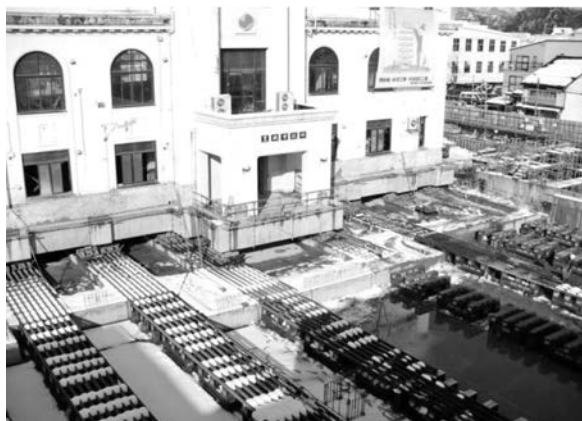
写真一 9 転動路盤設置状況

転動路盤の設置は、レール下の鋼製枕木を同一間隔で水平を確認しながら設置し、レール下端のレベル調整は、なじみ板を用いてばらつかない様に設置した。一組のレール4本の間隔は260 mmとし、二組を1セットとして8セット（全64本）のレールを、スケールで地墨を確認しながら設置した。

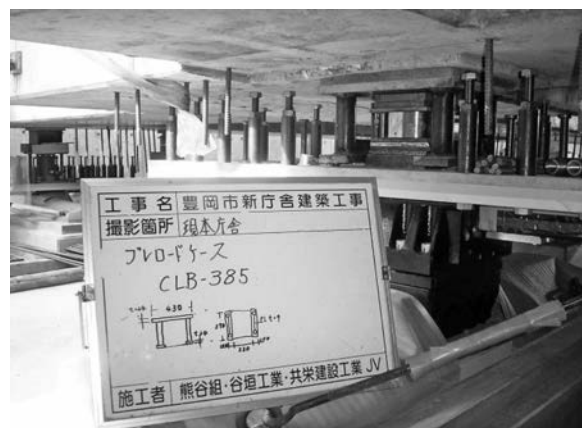
写真—13 プレロードケース設置状況

免震装置設置後に装置上部に設置したプレロードケース内に油圧ジャッキを挿入し、免震装置プレロードを実施した。油圧ジャッキからプレロードケースにプレロード荷重の受替えを行った後に油圧ジャッキを取り外し、プレロードケースは免震上部基礎にそのまま埋め込んだ。

プレロード荷重の導入は、各柱の長期軸力に対して、転がり支承は分担荷重の 100%（積層ゴム支承は分担荷重の 50%）とし、5 段階に均等分割して載荷した。

プレロード荷重の除荷（プレロードケースへの受替え）は、3 段階に均等分割して除荷した。

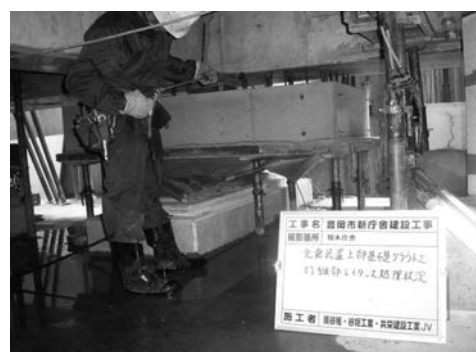
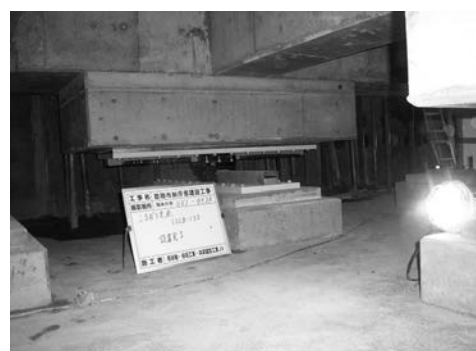
写真—14 グラウト注入の前

- ⑥上部配筋型枠・コンクリート打設  
 ⑦免震基礎上部と建物基礎下部の隙間にグラウトを注入 (写真-14)

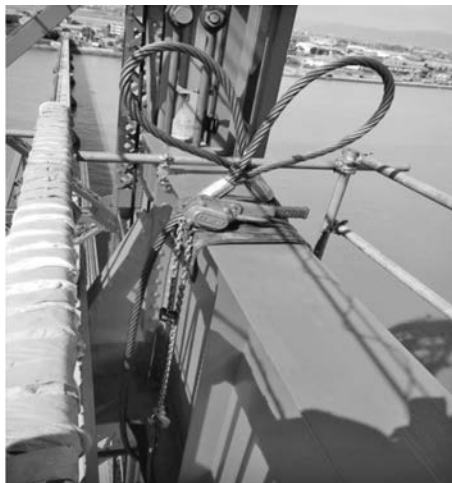
写真—4 仮吊りワイヤー設置状況

ワイヤーロープ（φ30）を可動桁に大回して、鉄

骨部に 10t と 5t のチェンブロック 4 基を使用して固定する。

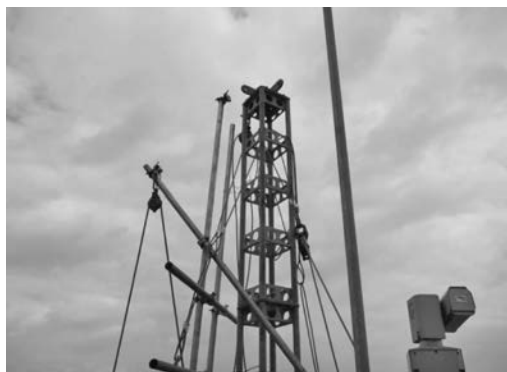
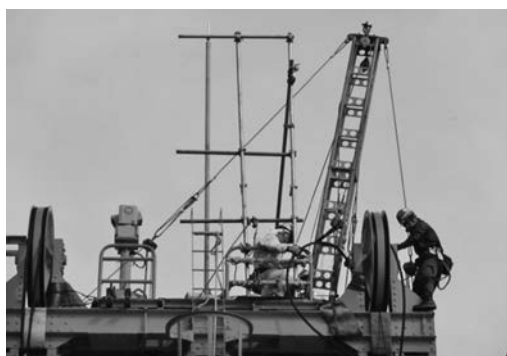
φ 1240 mm の滑車を取り外し、ジンポールデリックを使用して、30 m 下の遊歩道部まで下ろす。

写真—8 ジンポールデリック設置状況

写真—9 ジンポールデリック設置完了

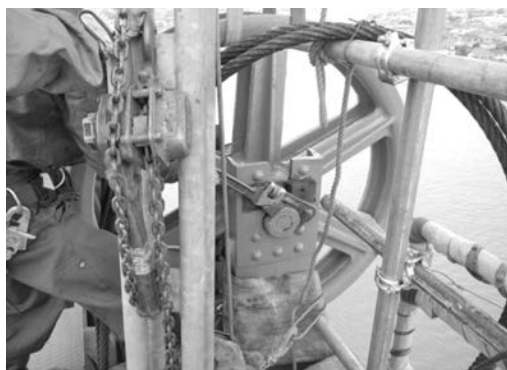
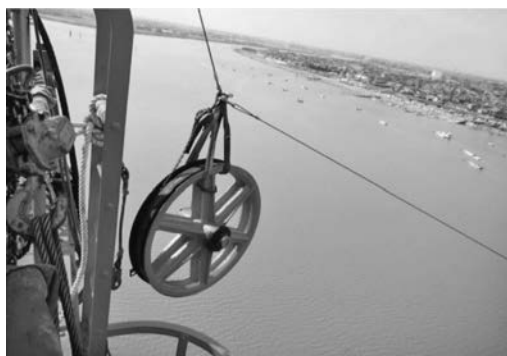
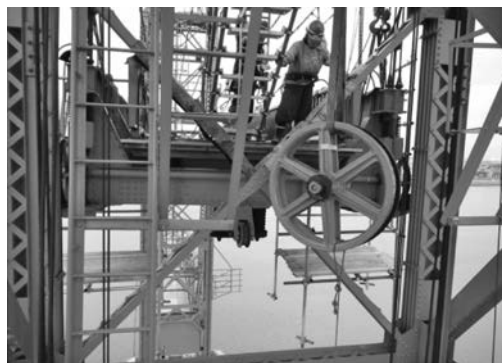
写真—12 可動桁から遊歩道上へ下ろす

可動桁滑車は、一度可動桁に降ろし、遊歩道側へ方向を変える（写真—10～12）。

写真—10 可動桁滑車取り外し状況

写真—11 滑車を取り外し可動桁へ移動

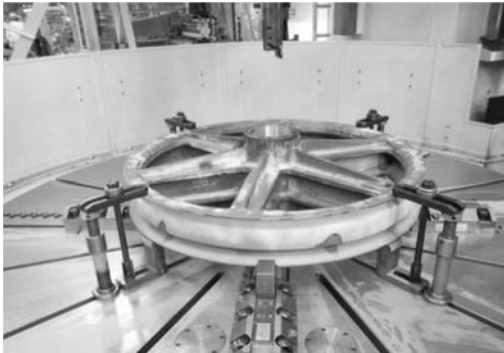
写真—16 滑車軸孔加工作業

取り外した滑車は、工場へ持ち込み破損箇所の検査を行い破損部分の修理を行った（写真—15, 16）。

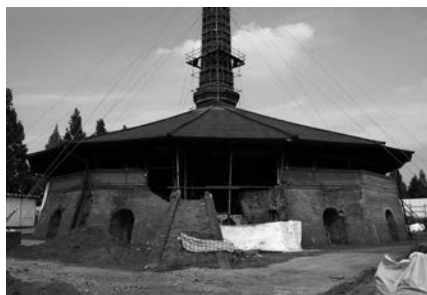
写真—1 修理工事前

平成24年1月に始まった工事は、平成13年に解体されたままとなっていた11号窯のヴォールト（アーチ状天井のトンネル）、投炭坑、外壁の手すり壁、11号窯3号窯の階段の壁体、踏み段、煙道、集煙道を元

通りに積み直す工事と、他に一旦解体された煙道上部、床および窯上部床の敷煉瓦の復元工事、また煉瓦の劣化している部分をハツリ取り、煉瓦を積み直す工事、煉瓦のクラックにグラウト材を注入、並びに目地の劣化している部分の目地を詰め直す補強工事などの保存修理工事を行い、平成 26 年 9 月に完了した。

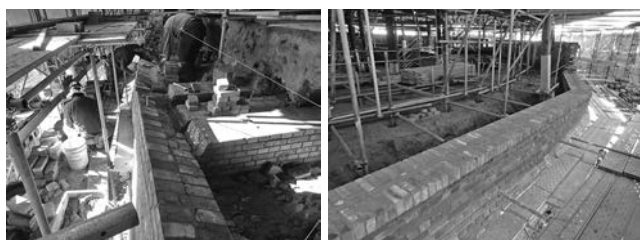
写真—12 外周壁仕上げ

写真—12、煉瓦積み、外周壁仕上げ状況。

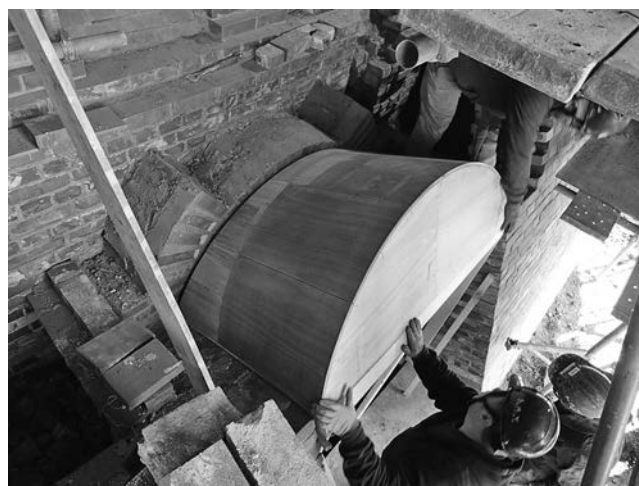
写真—14 アーチ芹杵の取り付け

煉瓦壁を完了させ、芹杵を乗せる土台を制作しアーチ芹杵を乗せる。芹杵は煉瓦壁面の角度に合わせ現場で制作する。芹杵制作時の重要箇所は撓みを考え少し頂点を高くし、レベル調整は楔で行った。

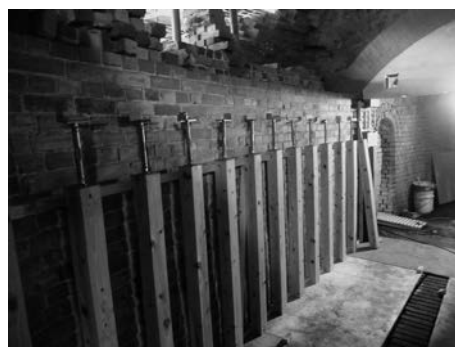
写真—15 350mm 間隔の木柱

土台となる木台は、通常横に木を置きその上に芹杵を乗せるのが一般的だが、今回は高さ調整が大幅にあるため、縦に木を設置し 350 mm 間隔で木柱を置き、その上に芹杵を乗せた（写真—15）。

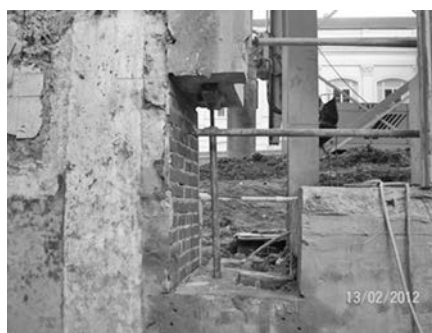
写真—3 大梁貫通開口

実施設計と測量結果をもとに外壁に開口を設けた。最初に開口の四隅をコア抜きし、孔と孔にワイヤを通して、開口の四辺をワイヤ・ソーで切断した（写真—3）。外壁のカドにあたる箇所では壁に対して斜めに開口を設ける必要があったので、特注の固定治具を準備した（写真—4）。ワイヤ・ソーで切断し既存壁と縁を切った後は、切断片をブレイカーで破碎して除去した。一箇所に集中して、同時に大梁貫通開口を複数箇所設けることは、構造壁の欠損箇所が集中することになり既存外壁を損傷する原因になる恐れがあったた

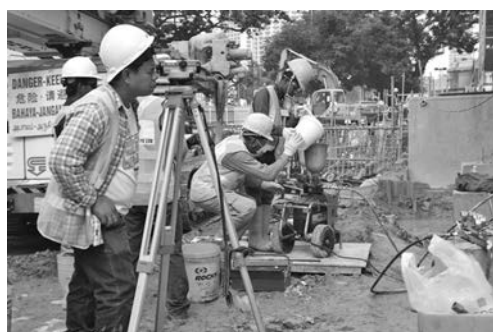
写真—8 レベル測量

円盤状のロードセルは底盤と上蓋で構成されており、内部にエポキシを注入することにより上蓋が上昇する仕組みになっている。この上蓋の上昇圧力をアンダーピニング梁のジャッキアップ力として利用している。エポキシの硬化が数十分後に始まるため、失敗は許されず、慎重に作業を行った。またポンプによるロードセルへの加圧は一度に7つまでとしたため、一回につき大梁1台の両端を加圧した。各セル毎に荷重条件が異なるため、個別にチェックリストを作成して、段階的に加圧した。加圧メーターの読みと共に、実際の外壁の上昇量をモニターし、上昇量が計画値の+1.5 mmを超えないことも確認した（写真—7, 8）。

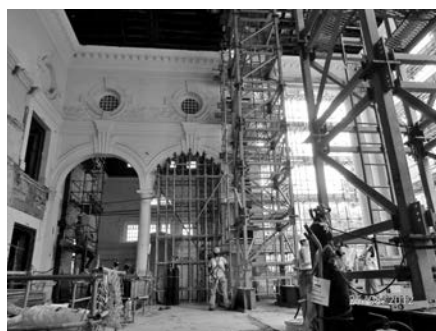
写真—17 アーチ開口部の補強状況

VCHでは、改修前と比較して大幅に増大する屋根鉄骨構造物を支持するため、鉄骨柱が新設された。ただし国家遺産に登録されている建物であり、増改築時に追加された構造物は竣工後には見えない意匠とするという制約条件があるため、鉄骨柱をレンガ壁に埋め込む設計になった。レンガ壁に柱設置のための欠き込みを作ることは、すなわち柱設置までの期間に既存構造物に断面欠損が生じるということである。鉄骨柱がアーチ開口の端部に位置する場合には、アーチ開口を

サポートで仮に支持した後、柱設置用の欠き込みを設けた（写真—17）。

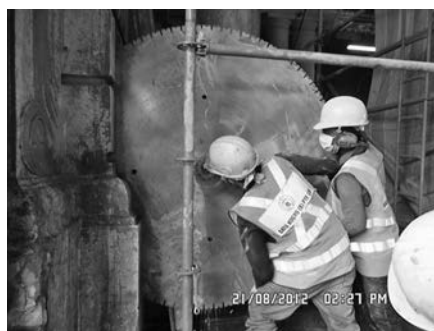
写真—18 丸ノコによる壁切断

また、欠き込みを設ける際には、丸ノコでレンガ壁に切り込みを入れて、構造的に縁を切り、はつり工事等の振動による既存構造物への影響を最小限に留めるよう配慮した（写真—18, 19）。

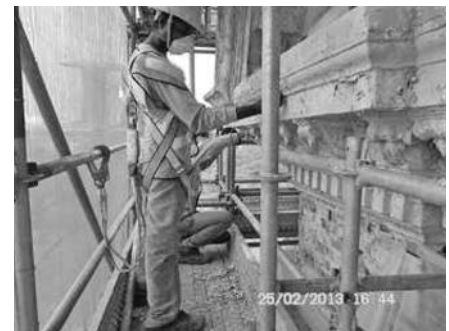
写真—25 既存塗装除去

- ① Pre-Condition Survey (施工前調査)
- ② Paint Removal (既存塗装除去) (写真—25)
- ③ Rising Damp Treatment (湿気防止)
- ④ Biocide Treatment (防カビ剤, 下地)
- ⑤ Salt Inhibitor (耐塩害処理) (写真—26)

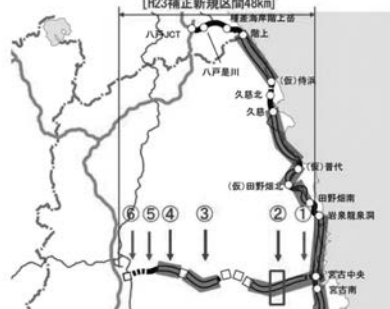
図—2 施工箇所と現場概要

当該工事は、復興道路・復興支援道路として建設が進む宮古盛岡横断道路で、沿岸部の宮古市と内陸部の盛岡市を結ぶ約 100 km の地域高規格道路を構成する「宮古箱石道路」の一部（図—2 の②区間）である。現場は、宮古側の 500 m 程度が盛土の施工区間、盛岡側の 500 m 程度が掘削の施工区間となっており、盛土は場内の掘削土を利用する計画である。

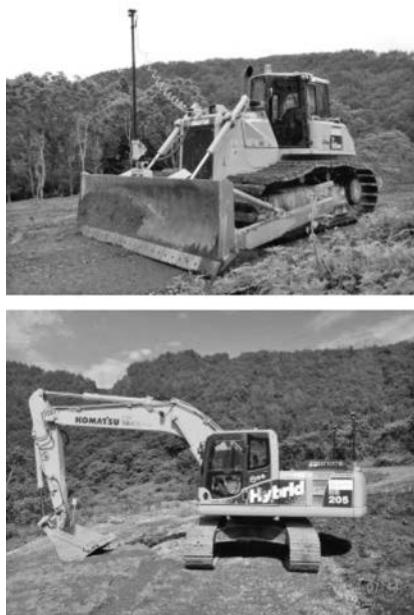
写真—1 チャレンジ工事で導入した情報化施工技術

本現場では、技術提案等により、当初から TS 出来形管理および TS・GNSS を用いた締固め管理技術が導入されている。また、締固め管理技術についてはネットワーク型の RTK-GNSS が活用されていることから、チャレンジ工事による情報化施工技術としてネットワーク型 RTK-GNSS 方式の MC（ブルドーザ）と MG（バックホウ）を導入していただくこととなった。

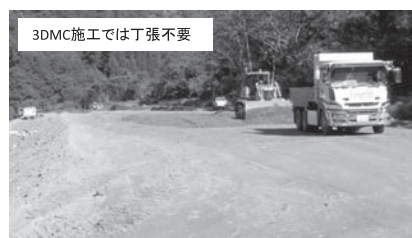
図一九は丁張りの削減効果を試算した結果である。実現場においては、丁張りは現場で作業する職員の共通認識を行うための目印である他、土工以外での作業指示にも利用することから全てを無くすことはできない。特に、法面施工では小段部分の排水構造物などの設置にも利用されることから、従来施工の半分程度の削減となっている。

一方、盛土部分の敷均し作業については、従来でも敷均し作業用の丁張りであることと、目印としては法面の丁張りがあることから全数削減が実現している。
