廃棄物最終処分場の遮水シート破損箇所への 補修工法「スプレッド工法」の開発

宮本武司・大野文良・新宮康之

キーワード：廃棄物、最終処分場、遮水シート、破損、補修、注入、恒久性薬液、スプレッド工法

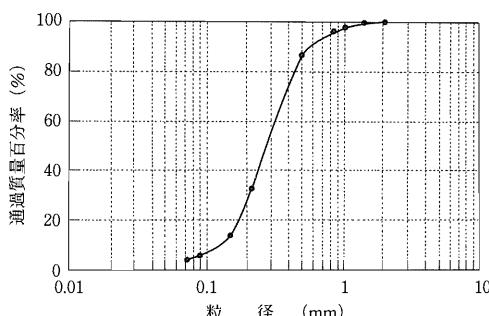
図-4 盛土材の粒度分布

盛土材には、透水係数が $k = 7 \times 10^{-5} \text{ m/s}$ で、図-4 に示す粒度分布の砂を使用した。

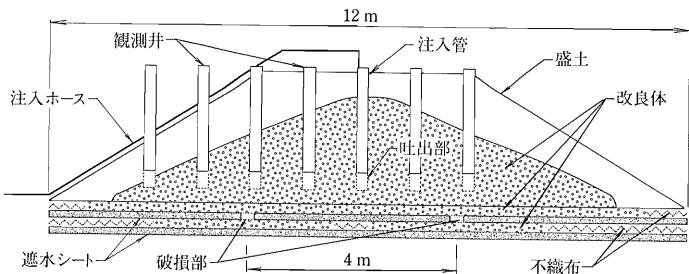
図-5 遮水シート破損部の注入補修実験概要

盛土中央には、先端の 30 cm をスクリーン（吐出孔）とした塩化ビニル製の注入管を埋設した（図-5 参照）。

注入管から 2 m 離れた 3 箇所の破損部では、2 枚の内上側の遮水シートを $10 \times 10 \text{ cm}$ の寸法で切取った。注入材には、長期耐久性に優れる活性シリカ系の恒久性溶液型薬液を使用した。

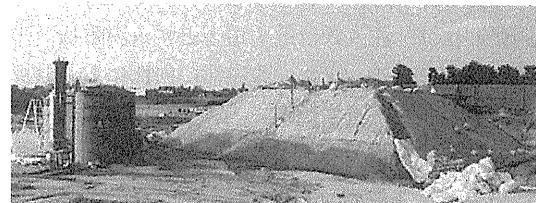
写真-1 実験場全景

写真-1 に実験場の全景を示す。配達された薬液（日本化学工業㈱製）は樹脂製タンクに保管し、そのまま注入に用いた。

薬液注入に際しては、とくに盛土の安定性確保に配慮する必要があったため、40~100 kPa 程度の低圧力領域でも簡便に精度よく注入圧力を制御できるよう、圧縮空気による所定の一定圧力で加圧注入する方式とした。

また、半径 4 m 以上の範囲を改良するために、23 m³ に及ぶ薬液を注入することとなり、盛土の変状状況を常時監視しながら上記の圧力範囲で、昼夜連続し 54 時間かけて注入した。

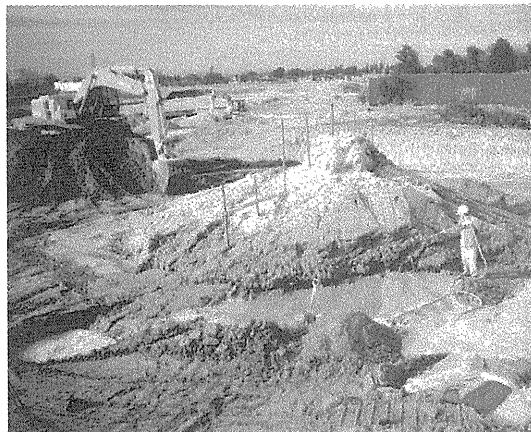
写真-2 注入改良体の掘出し状況

写真-2 には、薬液注入後に行った改良体の掘出し（未固結土の除去）作業状況を示す。

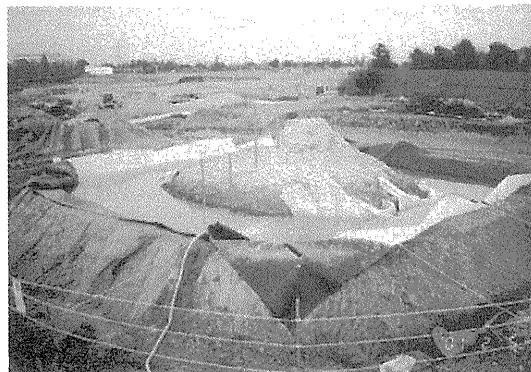
写真-3 人工トレーサ溶液の水張り試験状況

写真-3 には、掘出した注入改良体に対し行った人工トレーサ（臭化ナトリウム）溶液を用いた 3 週間の水張り試験の実施状況を示す。

水張り試験後には、遮水シート破損部の下側にある不織布を切取って採取し、薬液の固結状況を観察した。また、シート破損部からのトレーサ漏出状況把握のため、この不織布試料につき、ガスクロマトグラフィによるトレーザの定量分析を実施した。

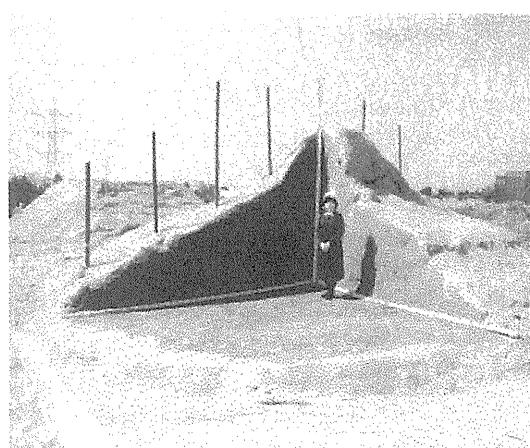
写真-4 注入改良体の固結形状

写真-4、写真-5 に示すとおり、注入改良体の固化形状は、注入管付近を頂上とする円錐状の山形をなしている。また、改良体の内部にも未改良部分や空洞等は見当たらず、ほぼ一様な固結状態にあった。

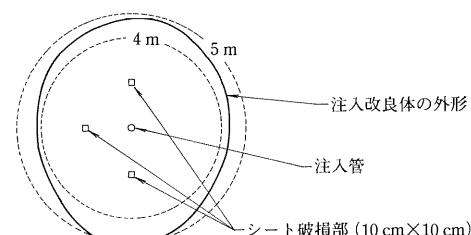
図-6 注入改良体の平面形状

遮水シート上 30 cm の位置で測定した注入改良体の平面形状は図-6 に示すとおりで、全方向

で半径 4 m 以上の改良体が得られた。この改良面積を算定すると 59.6 m^2 であり、これを等価な円半径に換算すると 4.3 m であった。

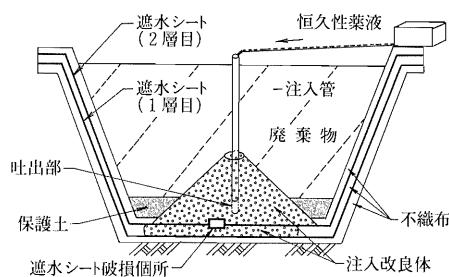
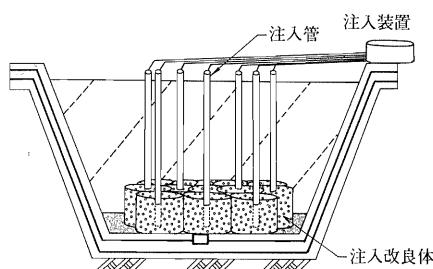
図-7 廃棄物が深い場合の補修方法

(a) スプレッド工法の場合

(b) 従来工法の場合

一度の注入で半径4m以上の範囲を改良可能な遮水シート破損部の補修工法が実現できれば、図-7に示すように、埋立て深さが深い場合にはとくに有利で実用的な補修方法として役立つといえる。
