特集 道路における維持管理機械

レーザを用いたトンネル覆工コンクリート測定車 —測定車による点検の効率化—

伊藤 哲男・馬場 弘二

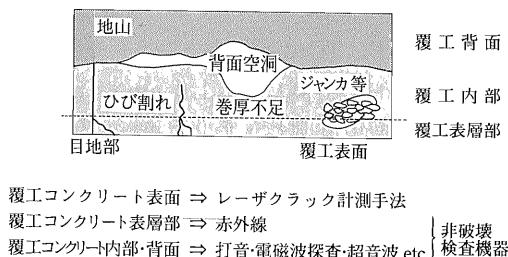
図一1 非破壊検査技術の適用に関する概念

トンネル覆工コンクリートの不具合を効率よく探し出す非破壊検査技術は、開発や改良が急速に進められているにもかかわらず、現状では全ての欠陥を探し出せる機能を網羅した万能機種は存在しない²⁾ため、各々の目的に合った機種を組合せて使用する必要がある。図-1に非破壊検査技術の適用に関する概念を示す。

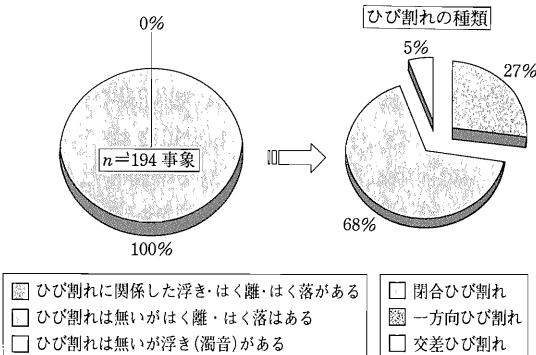
図二 ひび割れと浮き、はく離、はく落の関係

しかしながら、ひび割れの発生はコンクリートの収縮時の地山の凹凸やインバートによる脚部などの拘束条件によるだけでなく、外力に起因する場合にも発生することから、様々な変状の診断に際しての初期情報となるものである。また、コンクリート片のはく離、はく落による走行車輛への危険性が問題となるが、図二に示す調査結果を見ても、ひび割れの発生していない箇所における事象の発生はほとんど無いものと考えられる。

なお、図二はJHの管理するトンネルで、近接目視点検において得られた結果より、浮き、はく離、はく落の発生があった箇所のひび割れとの関係をとりまとめたものである。

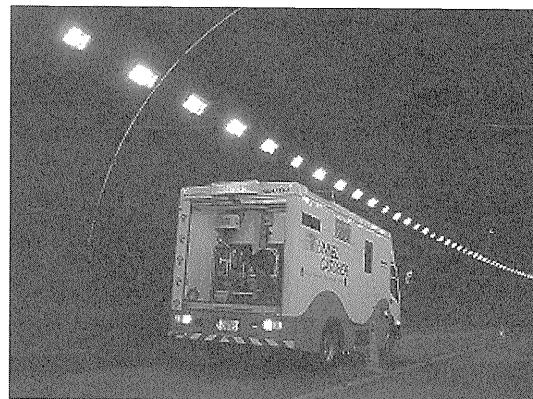
写真一 レーザクラック計測状況

照射し、壁面で反射した光線の微妙な輝度の強弱を光センサにより読み取り、256階調にデジタル化し高密度磁気テープに記録する。このレーザ光線の反射光量データを、車両の進行方向に連続して読み取ることにより鮮明な画像を得るものである（写真一～写真三）。

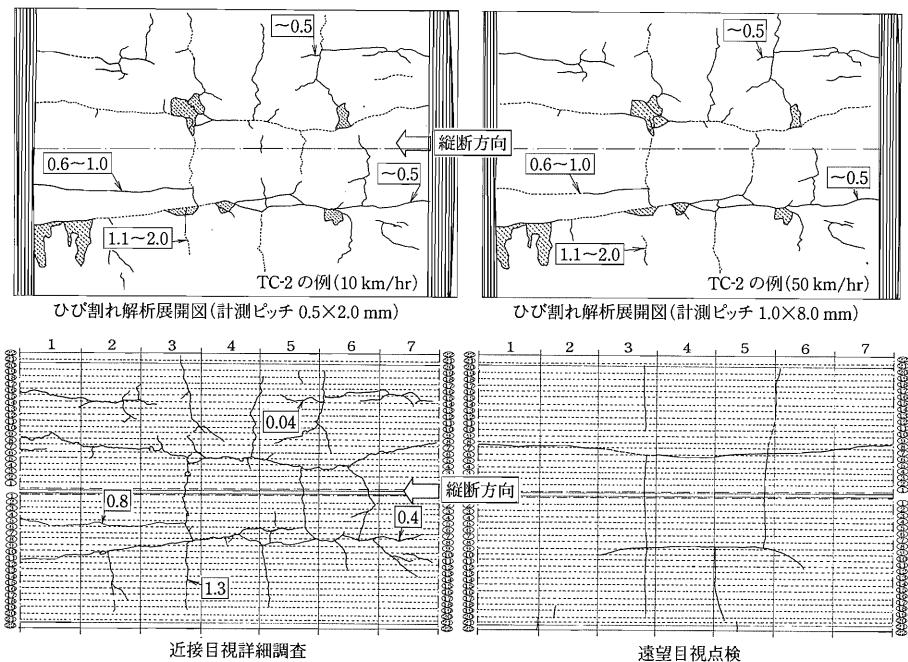
図-3 ひび割れ展開図の比較

試験トンネルの同一スパンにおけるひび割れ展開図の比較を図-3に、性能比較試験結果を図-4に示す。

近接目視詳細調査のひび割れ展開図では、 0.1 mm 以下のひび割れ幅までも記録されている。また、記入用紙に細かい野線割を準備した上で調査に望んだこともある、ひび割れパターンや長さおよび位置が正確に記録されており、このデータを実態の正値としたことに問題は無いものと考えられる。

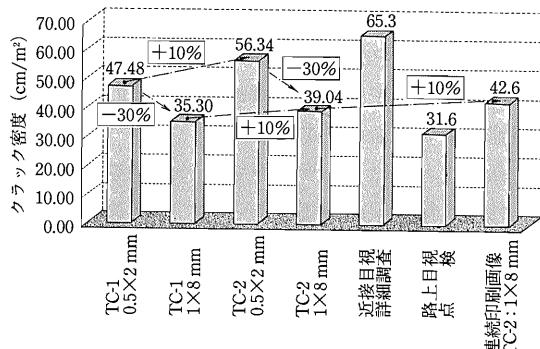
図-4 性能比較試験結果

計測ピッチ $1.0 \text{ mm} \times 8 \text{ mm}$ は $0.5 \text{ mm} \times 2 \text{ mm}$ に比べ、新旧のレーザクラック計測車とともに計測精度が 30% 程度落ちているが、これは主に縦断方向の計測ピッチが 2 mm から 8 mm へと拡がっていることに起因していると考えられる。しかしながら、新旧のレーザクラック計測車で比較すると、TC-2 の計測精度が 10% 程度向上している。

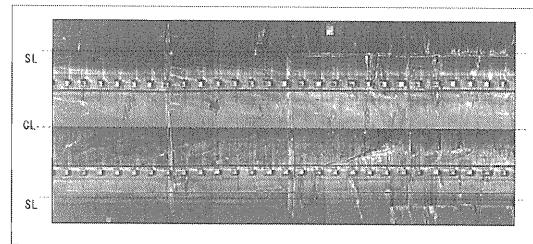
写真-4 連続画像印刷

また、レーザクラック計測車で収録したデータを画像データに変換処理して作成した、写真-4に示すような「連続印刷画像」と呼ばれる覆工コンクリートの展開写真を用いて、技術者が机上でひび割れ展開図（図-5 参照）を作成したものと、TC-2 のひび割れ解析展開図を比較すると、計測

ピッチ $1.0 \text{ mm} \times 8 \text{ mm}$ (50 km/h) の場合 10% 程度精度は向上している。また、現行の TC-1 の 4 km/h 走行時の計測ピッチ $0.5 \text{ mm} \times 2 \text{ mm}$ (詳細調査として使用) と比較しても 90% 程度は確保出来ている。したがって、連続印刷画像を採用した場合、湧水、遊離石灰等のひび割れ以外の附加情報が得られることで技術者の経験を活かしたひび割れ展開図の作成がなされているものと考えられる。なお、使用した連続印刷画像は TC-2 の計測ピッチ $1.0 \text{ mm} \times 8 \text{ mm}$ のものである。

その手順として、まず、前述した高速化の比較試験結果より判断し、車線規制を必要としない50 km/h以上の走行により得られる、連続印刷画像(写真-4参照)と呼ばれるトンネル覆工コンクリートの展開写真を基にひび割れ展開図を作成する。そしてこれを、近接目視点検の代替と位置付けることで、応急対策の必要の有無や詳細調査箇所の抽出を机上で行い、現場での作業を減らし効率的かつ経済的に点検を実施していくものである。

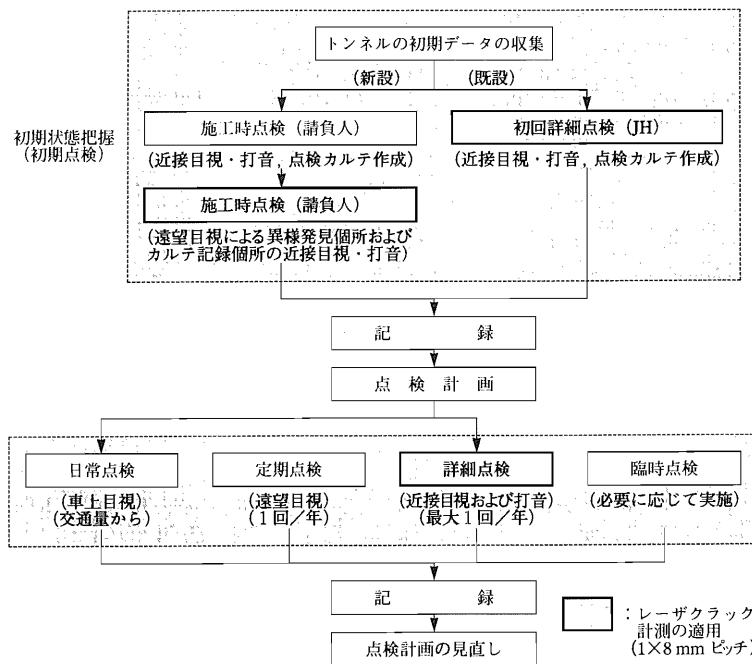
図-6 現状での覆工コンクリートにおけるレーザクラック計測の運用フロー(案)

現状でのトンネル覆工コンクリートにおけるレーザクラック計測の運用フロー(案)を図-6に、

詳細点検への適用フロー(案)を図-7に示す。レーザクラック計測の運用には、大きく分けてトンネルの初期状態の把握(新設トンネル及び既設トンネル)と、通常実施されるトンネル点検のうち詳細点検(最大1回/5年)への適用が考えられる。

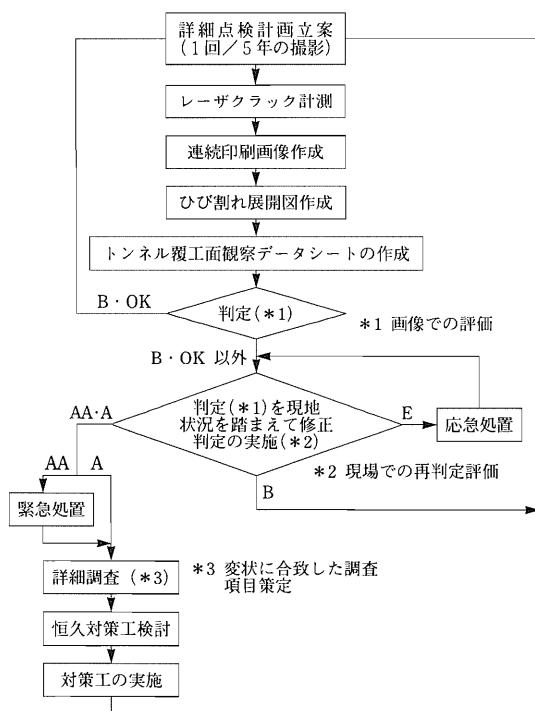
図-7 詳細点検への適用フロー（案）

高速化されたレーザクラック計測車を用いて得られた点検結果の評価手法としては、連続印刷画像を基に作成されたひび割れ展開図より、ひび割れ密度、ひび割れ形態、その他覆工表面情報を加味して定量的に評価点を算出することで、点検結果をランク判定し、対処方針を決定していく手法を作成する予定である。なお、レーザクラック計測手法は、その特性からひび割れの深さ方向(段差、圧さなど)の状態や打音による内部状態の把握が出来ないことから、点検結果の判定により抽出されたスパンについて、現地において近接目視および打音点検を実施し再評価を行うこととなる。
