地盤改良の施工における新工法採用 (AMP工法)

—高知県中土佐町久礼排水ポンプ場建設工事—

本報文は、そのポンプ棟新設工事におけるポンプ棟底版部の約 390 m^2 を新工法 (AMP工法) 採用で地盤改良 (盤ぶくれ防止) を実施し無事開削工事を完了した工事報告である。

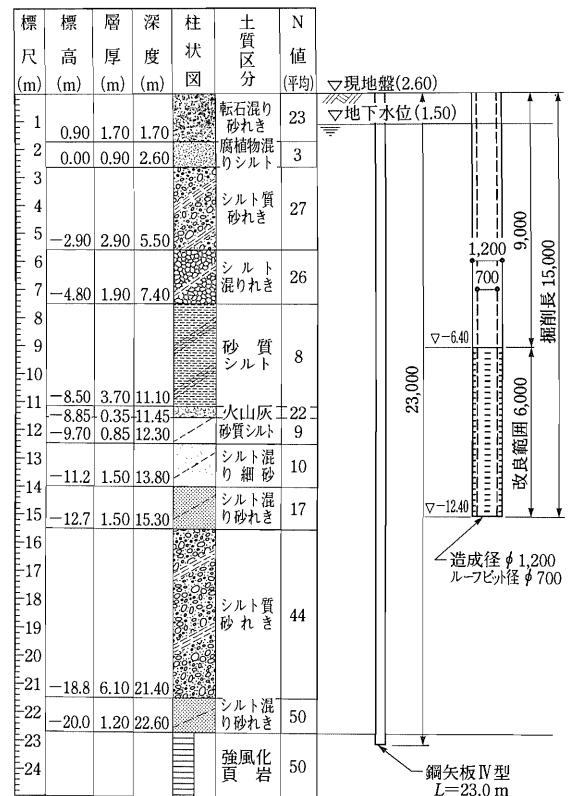
図-1 土質柱状図、鋼矢板及び地盤改良範囲

ボーリングデータでは図-1の土質であった。

- ① GL±0~GL-1.70 m ; 転石混じり砂礫 (A_c)
埋立てによるものであり、コンクリート塊や大きな転石が混じっている。
- ② GL-1.70 m~GL-2.60 m ; 腐食物混じりシルト (A_c^1)
元は田圃であったと思われる。地下水位が高く (+1.50) N 値 = 3 と低い。

- ③ GL-2.60 m~GL-5.50 m ; シルト質砂礫 (A_G)
 $\phi 2\sim20 \text{ mm}$ 程度の泥岩系の亜円礫を主体とし、シルト分を多く含み、礫は硬質のものが多い。
- ④ GL-5.50 m~GL-7.40 m ; シルト混じり礫 (A_G)
 $\phi 5\sim30 \text{ mm}$ 程度の泥岩系の亜円礫を主体とするが、上部より含水量は少ない。
- ⑤ GL-7.40 m~GL-11.10 m ; 砂質シルト (A_c^2)
GL-11.45 m~GL-12.30 m
均一な粒径の細砂を多く含む。
- ⑥ GL-11.10 m~GL-11.45 m ; 火山灰 (Av)
九州の喜界島に噴火源を持つガラス質に富む降下堆

図-1 の柱状図より、削孔途中の地盤内に礫の混入が想定された。又、施工深度が GL-15.0 m と比較的の高深度となるため、AMP 工法が特殊先端ビットを用いて地盤貫入、削孔を行う工法であることを考慮した場合、大口径による施工は、ビットにかかる負荷、抵抗の関係上貫入能力の面で不利と判断された。そこでビット径を $\phi 1,000 \text{ mm} \rightarrow \phi 700 \text{ mm}$ と短径化し、造成径は $\phi 1,200 \text{ mm}$ に設定した。

柱状図や土質試験結果から、GL-2.60～-5.50 m の範囲では礫や転石が混入されていることが予想されたため、実施施工に当たっては、GL-5.50 m まで地盤の抜替えをし、GL-2.0 m まで埋戻し、施工することにした。

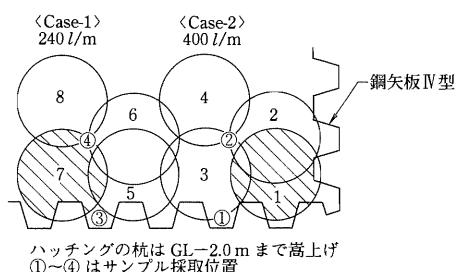
図-2 試験施工箇所

図-2 のコーナ部で後述する Case 1, Case 2 で実施した。

- Case 1 ; 60 L/min (図-2 の 1~4)
- Case 2 ; 100 L/min (図-2 の 5~8)

施工性で疑問が出されたのは、φ 1,000 mm の特殊ループビットで削孔が可能かどうか、又、セメントミルクの排出がないのかであった。そのため試験施工を行い、問題点を確認した（図-2、写真-1）。

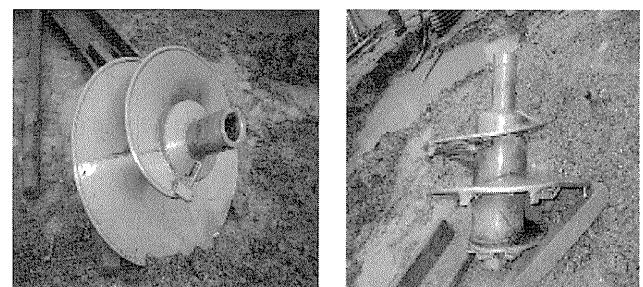
写真-1 φ 1,000 先端特殊ループビット

今回、写真-1 の φ 1,000 mm のビットを使用し、

「噴射併用施工」を実施する事により、改良径がどのくらい拡幅するかを確認した ($1,000 + \alpha$)。

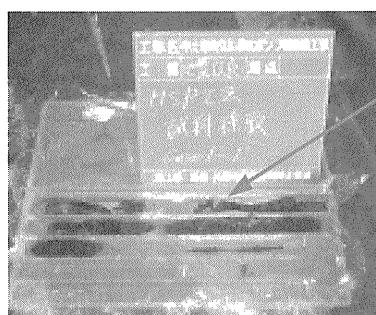
写真-2 サンプル①供試体 (240 L/m 吐出の矢板凹部)

① サンプル①及び③；改良体と打設鋼矢板との付着性を確認するため改良体と鋼矢板との接点箇所を採取した。

サンプル③についてもサンプル①を考えるとコア採取は無理と判断されたので、採取をしなかった。

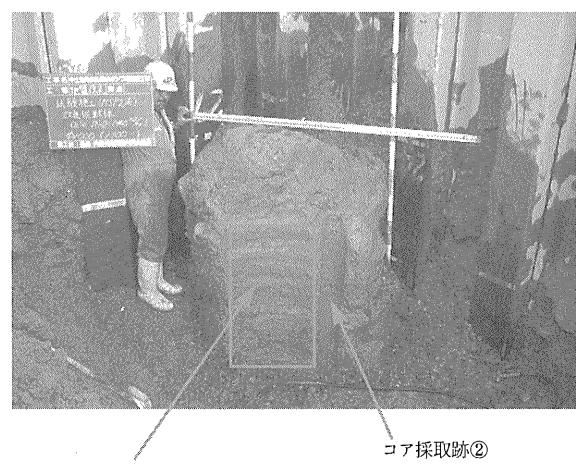
写真-5 400 L/m 吐出の出来形 (杭番 1)

造成径は1,300 mmを確認した。ただし、鋼矢板の凹部への付着は確認されなかった(廃泥は検出され

ない)。

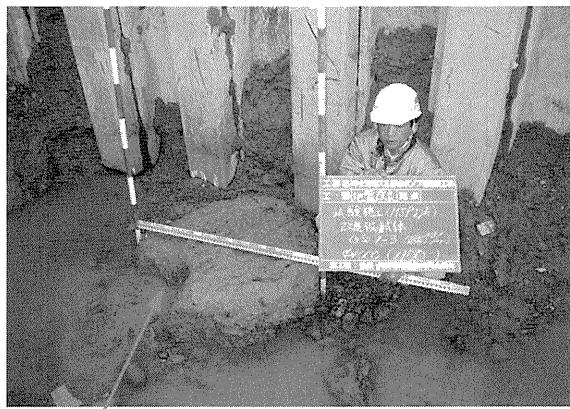
写真-6 240 L/m 吐出の出来形 (杭番 3)

造成径は 1,100 mm を確認した。鋼矢板凹部への付着は確認されなかった(廃泥は検出されない)。

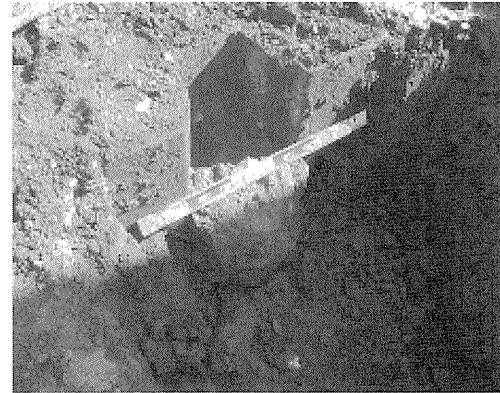
写真-7 $\phi 300$ での造成径

図-4 の鋼矢板凹部に $\phi 300$ のループを挿入して造成したところ $\phi 450\text{mm}$ の径が確認され、凹部は十分に充填されると判断された(廃泥は検出されず)。

鋼矢板凹部の補強としては、先にも記したように $\phi 300$ のビットを使用し、 $\phi 450$ mm の造成を行った。

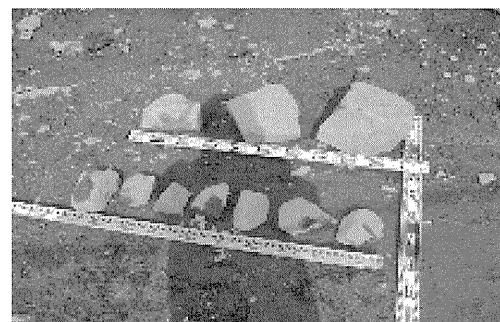
写真-8 地盤内の礫、転石

写真-8 は試験施工時にビットに挟まって採取された礫や転石の一例である。

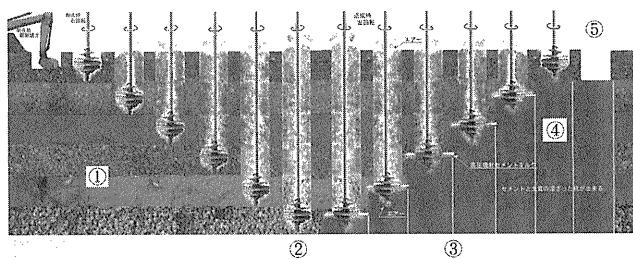
図-5 削孔・造成図

① 地盤貫入・削孔開始

特殊先端ビットを正回転 (右回転) により地盤に貫入させ、所定の深度までエア削孔を開始する。エアを送り込むことで、地盤への衝撃、上下左右方向への揺動・搅拌効果により削孔が容易となる (削孔時に掘削土が多少発生する)。

所定の深度まで削孔を完了させる。

回転を逆回転 (左回転) に変え、所定の引上げ速度を保ちながら、注入 (改良) を行う。

注入材を注入しながら、逆回転 (左回転) により、所定の引上げ速度で引上げを行うことで改良を行い、所定の深度まで改良する。

所定深度 (改良範囲上限) までの改良完了後、土被り部の引抜きを行い、終了する。

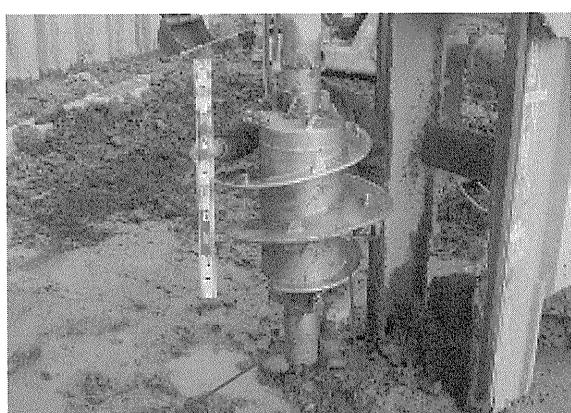
写真-9 $\phi 700$ ループビット

エアと注入材とを混合させないで圧送し、エアはビット下の先導管より下方向、注入材は噴射口ノズルより横方向へと別々に噴射させることにより、ビット径廻りにさらに拡幅された改良体造成が出来る (写真-9)。

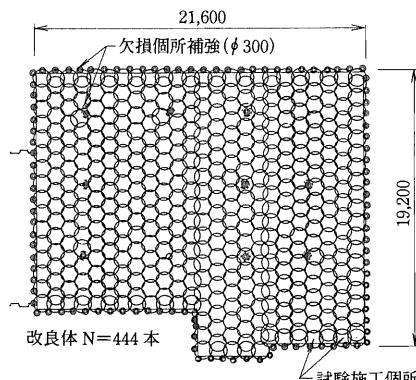
図-6 ポンプ井施工配置図

狭い敷地でのポンプ場建設のため、ポンプ井内に棚杭と仮桟橋の支持杭 (H 300) を打設していたため、欠損部の処置として、鋼矢板凹部を 104 孔、H 鋼周辺を 33 箇所、 $\phi 300$ mm のビットで施工を行った (図-6)。

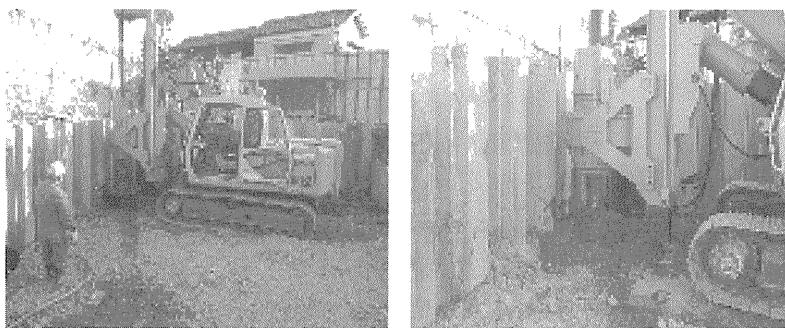
写真-10 施工状況

新工法ということで、当初 AMP ベースマシーンが 1 台しかなく、途中でもう 1 台追加して 2 台で施工を

行った。GL-5.50mまで抜替えをしても、その下にはやはり礫や転石混じりがあった模様で、かなりの負荷がかかり削孔、引抜きに時間を費やした。また本施工時では開発途上の工法であるため、ケーシングやビットも破損し、修理等にかなり時間を費やした。

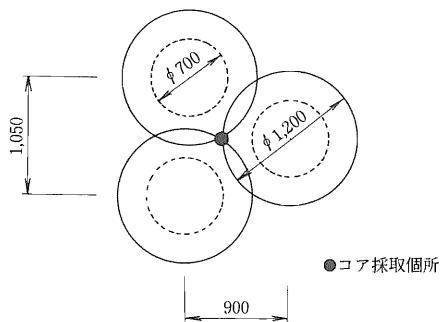
図-7 標準配置図（ラップ配置）

$\phi 700$ mm のビットで図-7 のようなラップ配置で造成を行い、コアを採取して強度試験を行った結果、強度は、 $1.5 \sim 2.6 \text{ N/mm}^2$ であった (搅拌される土質によって強度の差違がある)。

図-7 のラップ配置とすることで、先に施工した造成物に後日施工する際、ビットが当たらないように施工することが出来たため、施工性の問題を解消した。

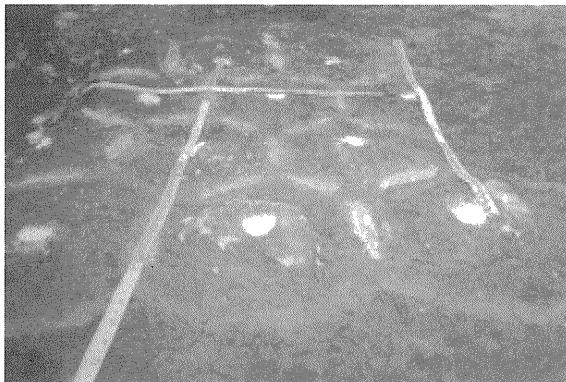
写真-11 掘削底面

結果的には、廃泥も出さずに無事完了し、掘削を行っても、「盤ぶくれ」や「ボイリング」も発生せず、掘削底面（写真-11）は、見事に圧密された状態で仕上がっていった。
