## 靈峰白山を守る高山地域での地すべり抑制対策事業 —地すべりが進む中での集水井、集排水ボーリング工事—

甚之助谷地すべり防止対策事業は、地すべり抑制を目的とし、靈峰白山国立公園内の標高2,000m級という全国的にも稀な高山地域において、平成13年度から16年度までの4ヵ年国庫債務負担工事として集水井工、集排水ボーリング工等を行っている。現在施工中の3号集水井においては、地形的・環境的制約やその他の悪条件、山そのものが地すべりで滑動している場所での施工であり、工事の安全確保を第一に計画から実施、管理までの工程を進めている。

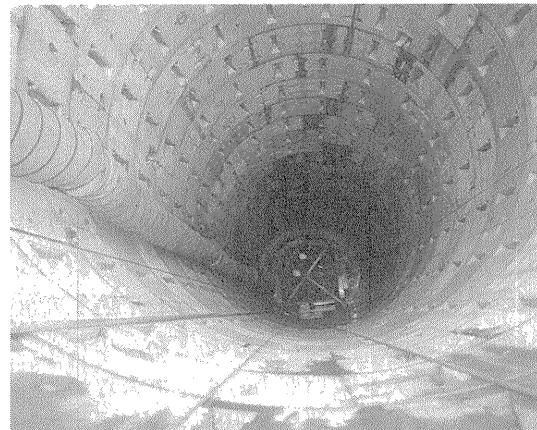
写真-1 3号集水井 GL-24m部掘削状況

- 集水井工（3 号集水井、写真一1）
- 内径 3.5 m、深さ 44 m
- 鉄筋コンクリートセグメント（設計外力 200 t）
- 掘進工法 鋼製羽口を用いたショートステップシンキング（SS）工法

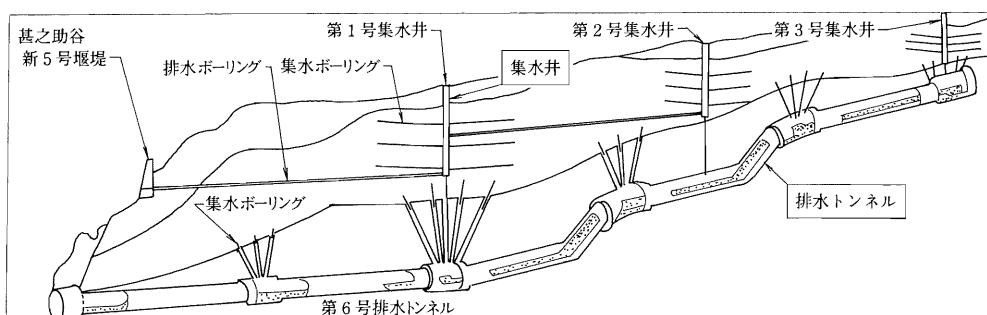
図-1 6号排水トンネル及び集水井工模式図

甚之助谷地すべり防止工事は、明治から建設された土砂の流出抑制効果を果たす砂防堰堤群を、地すべりによる大規模倒壊から防ぐ目的（33年間で10.5mも移動し、現在も依然として毎年10cm程度の滑動）として、すべり面上部の深層地下水を集水井工により排除する工事である。すべり面も20mから100mと深く、必然的に集水井の深さも44mと通常の集水井工事に比べて2倍近い深さとなる。

本报文では、特に苦心した集水井本体工事に着手するまでの仮設備関係、施工管理及び地すべりに伴なう安全管理関係を報告する（図-1）。

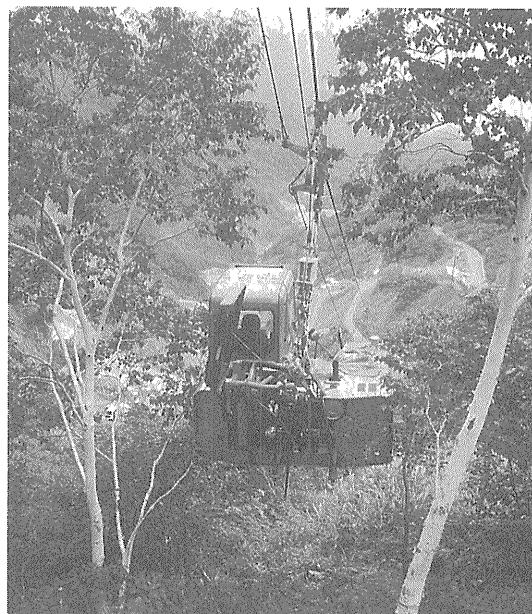
写真一2 バックホー分解運搬

といった現実的な問題も生じた。そこで全ての建設機械を 2.9 t 吊索道により分解し運搬することにした（写真一2、写真一3）。

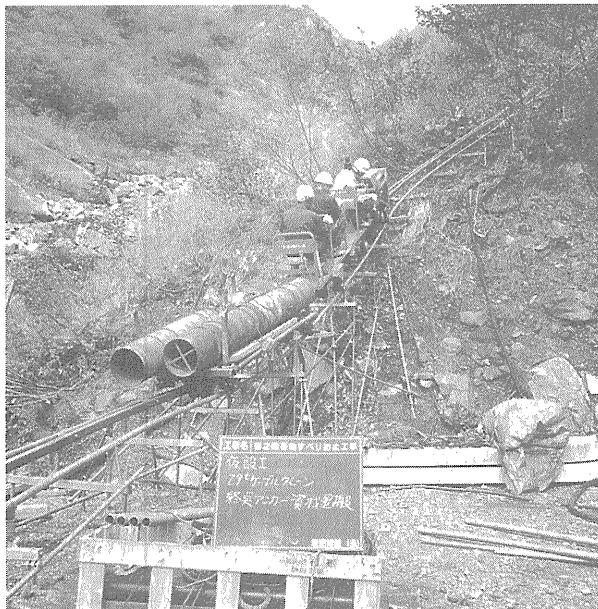
写真-4 モノレール運搬状況

本体工事に先立ち、平成13年度に集水井位置において、地質調査及び集水井工事に使用する排水設備として3号集水井直下106mに位置する6号排水トンネルへ向けてボーリングを実施した。この時点ではまだ索道設備が完成していないため工事用モノレールを設置した（写真-4）。

ボーリングマシンは分解により単体質量を500kg程度まで軽減することができるが、ボーリング深度が100mを超えたため油圧ユニットが大型となり配管では鉛直高さ50m程度が限界であり1.5t積みを使用した。

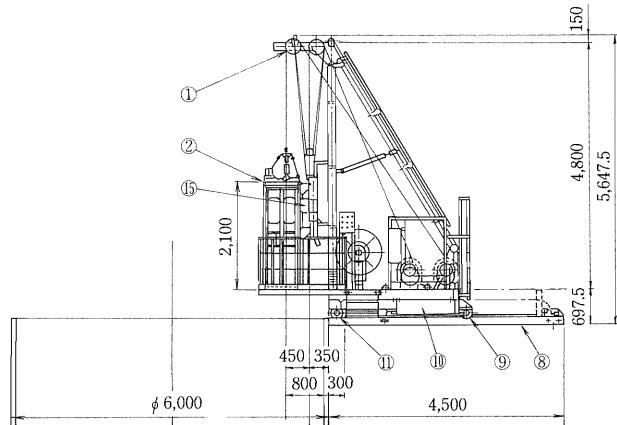
図-2 エレベータ構造図

浅い集水井工事においては、一般的に昇降設備は縦はしごを用いることが一般的であるが、この現場のように深度が40m以上にもなると、人力による昇降は疲労が激しく、また転落などの災害も懸念されることから、土石流発生時又、掘削による異常時の際には早期避難対策として3人乗り工事用エレベータを設置した（図-2、写真-5）。

- ① ビル用の工事エレベータのような固定式ではなく、集水井側面から中央部にスライドし、土砂の排出、コンクリートセグメントの設置に障害にならない構造となっている。
- ② エレベータは、アンカ付きワイヤロープに沿って上下升降し、施工位置が日々変わる集水井工事において、ラック等の支持金具の延長作業が無い。特に問題点はないが、安全装置の数が多いため操作手順を間違うと全く動かないことがあった。有線電話も無い現場であり、高額通話料の衛星電話でしかやりとりが出来なかった。結局エレベータのスライド量不足が原因でセンサが働いたものであった。

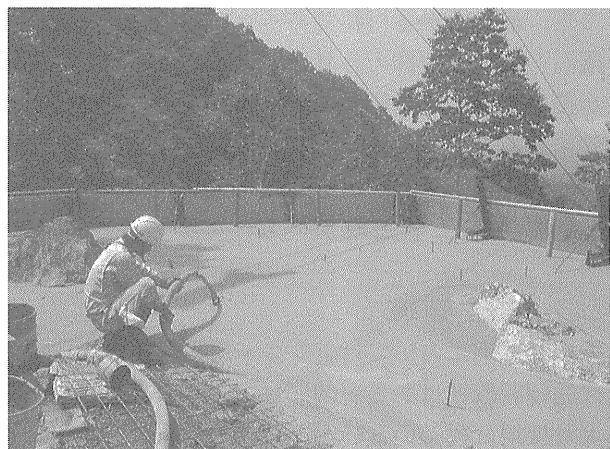
写真-6 発泡軽量盛土施工状況

FCB工法は盛土荷重軽減の目的として道路拡幅、構造物の背面盛土等に使用されている。特徴としては単位体積重量が軽く、遠距離のポンプ圧送が可能という点がある。当現場のように機械化施工が期待できず、短期間で施工する必要がある場合や、地すべり地帯の中央部での盛土といった工事には最適な工法と結論に達した（写真-6、写真-7）。

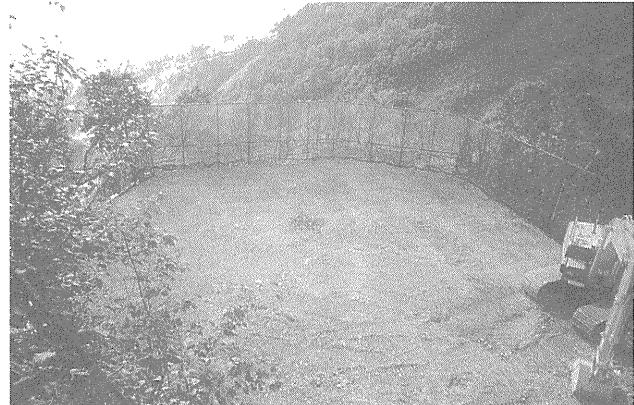
写真-7 施工完了：茶色のネットは景観対策

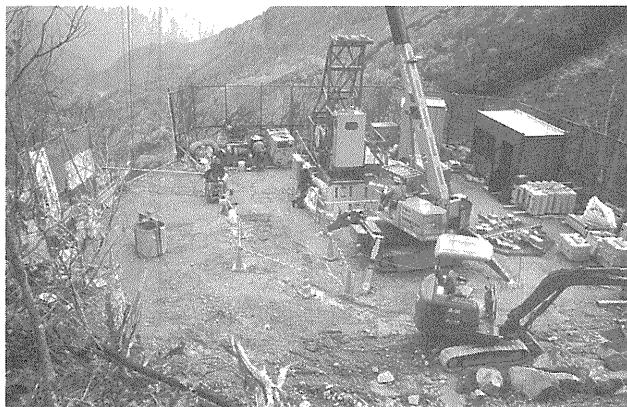
写真-8 集水井ヤード：機材配置

① 工事が幅広くなるものと考え、ヤード内をカラーフィルムで作業帯を作り、索道、クレーン、作業員との接触事故を防いだ（写真-8）。

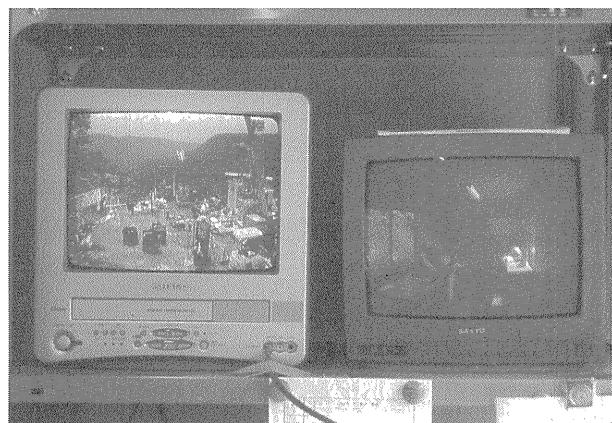
写真-9 現場事務所遠隔監視機器

③ TVカメラを設置し、常時現場事務所において監視を行い、またビデオに記録し、安全教育時の題材として使用した（写真-9）。

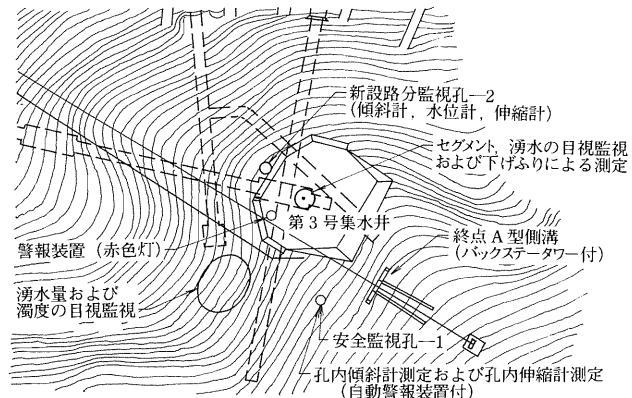
図-3 観測孔配置図

地すべり対策については、平成14年度集水井工事の施工に合わせて集水井の山側に安全監視孔 $L=70$ m（データロガー内蔵孔内伸縮計及び警報装置）を設置し、地盤伸縮量を坂田建設株式会社で計測し、地盤傾斜量を地質コンサルタントにより計測を行っていた。しかし、平成15年7月に集水井下部に設置してあった仮排水管が急に排水不能となった。排水管はすべり面を貫通しており、地すべりの影響ではないかと考え、周囲の調査孔の移動量を緊急に調査したところ昨年設置した安全監視孔の地下-28m地点において80mmの変位が観測された。

また、集水井のセグメントにも外圧の影響であろうと思われる亀裂変位が数箇所見つかり、約2ヵ月間の工事中止となった。これに伴ない新たに集水井谷側にデジタル水位計 $L=50$ m/孔、孔内伸縮計（傾斜計） $L=50$ m/孔、伸縮計連動警報装置1基を設けた。2点の変位位置を図表化してみると今までに確認されていないすべり面が発見された。そのすべり面は集水井の中央部を貫通していたことがわかった（図-3、写真-10）。

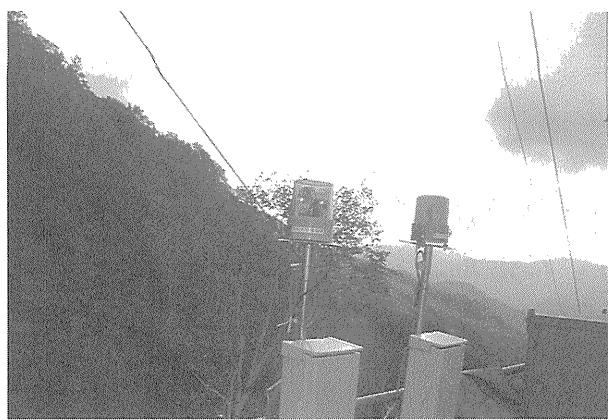
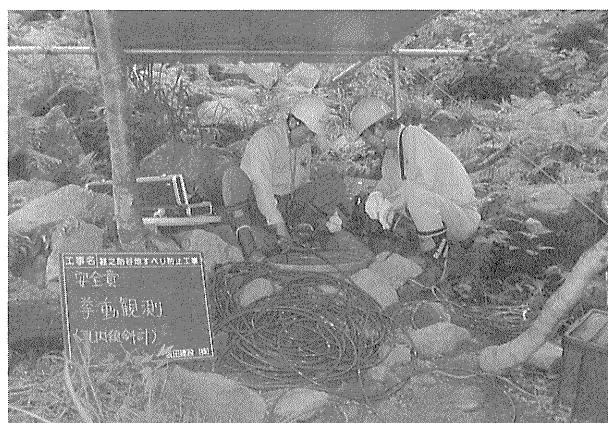
タを提供してもらっていたが、重要な安全管理を人任せにすることはできず、毎日当社において変位計測、判定を行った。作業開始前には工事の中止を決定する必要があったため、変位計測は朝6時からとなり、かなり苦労した（写真-11）。
