新潟県長岡市妙見の土砂崩落現場空中写真及び崩落土砂図面 (平成16年10月26日撮影)

新潟県中越地震 における 無人化施工

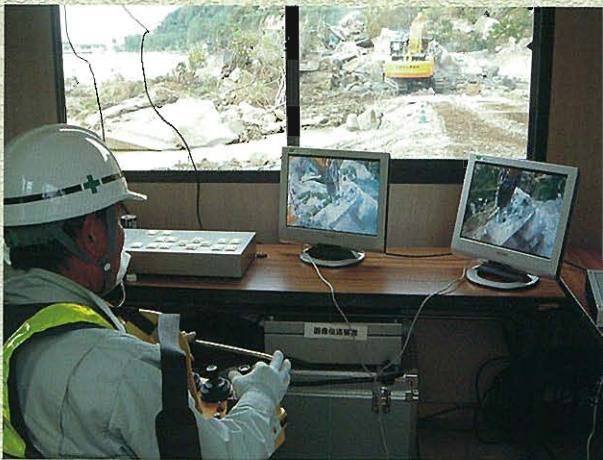
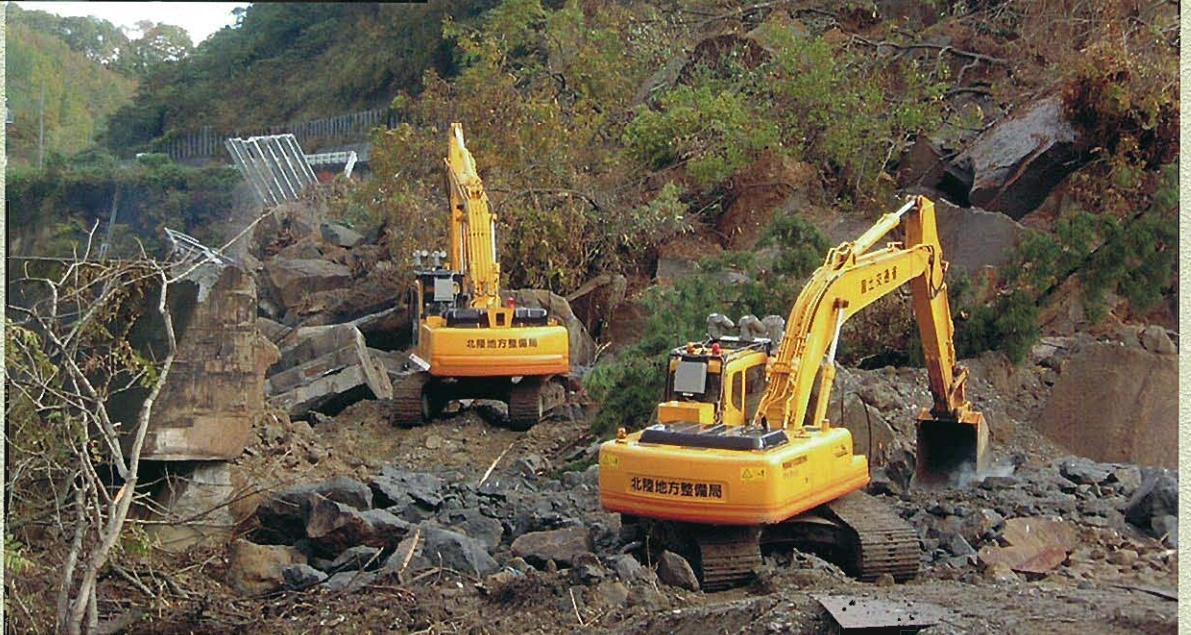
⇄屋内からの遠隔操作

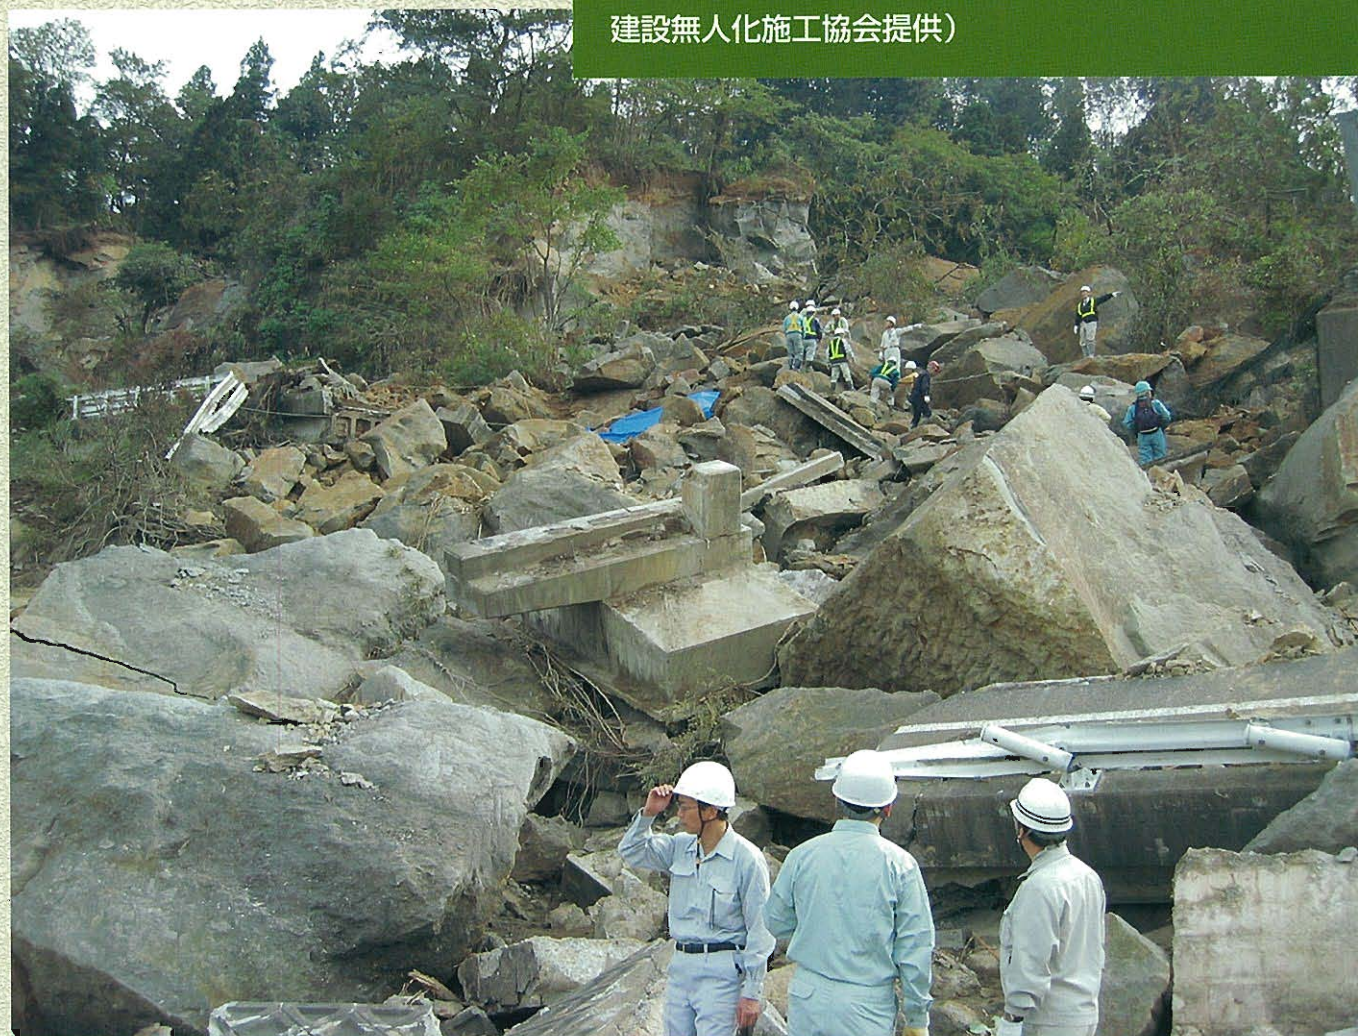
専門家による現地調査状況。崩落した岩石の大きさなど、被災状況がわかる。(写真:独立行政法人土木研究所、建設無人化施工協会提供)
