## スマトラ沖地震の復旧支援

本文は丁度スリランカにおいてADB南部高速道路を施工していた株式会社熊谷組が携わった国道2号線復旧支援活動を報告するものである。

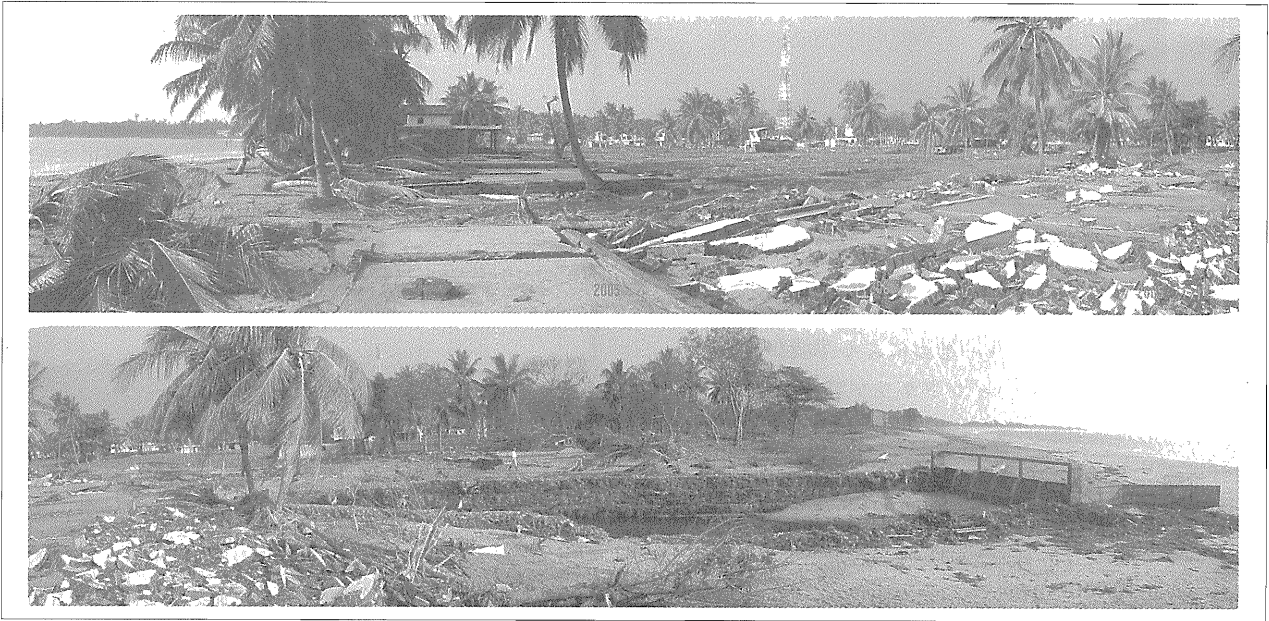
写真一 Hambantota 市の被災状況

南西部沿岸地域で最も被災規模が大きかったのはColombo市から235kmに位置するHambantota市で、写真-1、写真-2に示すとおり、多くの家屋、ホテルが全壊し、漁港の堤防・道路が壊滅した。

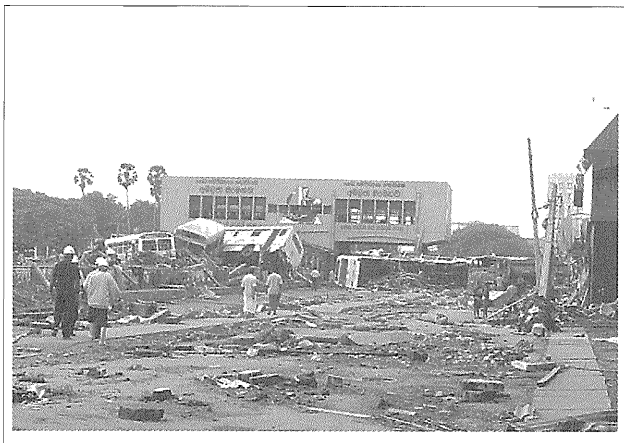
写真二 路上に横転した大型バスはホテルの前で積み重なっている

Colombo市より116kmに位置するGalle市内の国道2号線は、写真-2に示すとおり路上に、バス等の車両、瓦礫の山により交通が遮断された。
