# 大規模災害現場における機械の有効活用

新田 恭士

**キーワード：**災害復旧、新潟県中越地震、新潟・福島豪雨、機械の有効活用、重機の分解輸送

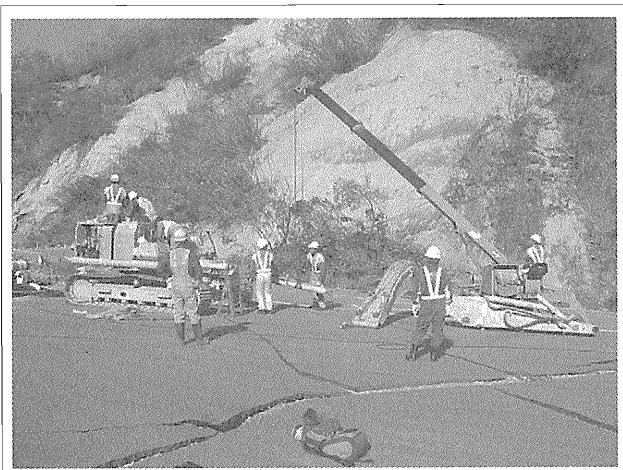
写真一 油圧ショベルの現地組立て（旧山古志村東竹沢）

主力となった自衛隊ヘリコプターの輸送は、11月6日～12月14日の間で520フライトにもなった。大型ヘリの輸送可能重量は6tに制限されていたため、全ての資機材は6t以下に分割輸送することが必要であった。特に油圧ショベル（重量約12t）の空輸では、現地に組立用のクレーンが必要なため、まず重量約3.2tのミニクローラクレーン（通称カニクレーン、2.9t×2m）を空輸し、これを用いて重量約7.3tのクローラクレーン（4.8t×2.6m）を現地で組立てた（写真一）。

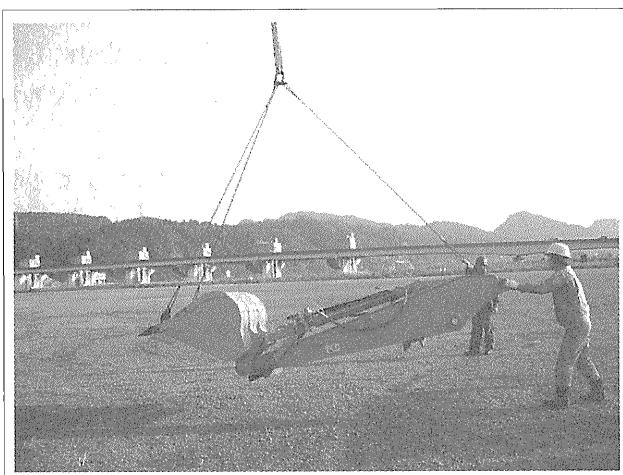
写真二 吊り試験の状況（妙見臨時ヘリポート）

台全てが遠隔操縦対応型である。分解作業は、長岡市内の整備工場で約10名の技術者が夜通し取組んだが約36時間を使い、1台あたり17個～20個のパーツに分解している。これらのパーツは、ヘリ輸送に先立ち空輸中のバランス確認のためクレーンによる吊り試験を行った後に空輸した（写真二）。

3点目は、重量物を自衛隊機で空輸する場合、事前にクレーンで試験吊りを行い重心位置等の確認が必要である。この試験には自衛隊の方が立会い分解終了後一日を費やしている。これは飛行の安全上必要な確認であるが、飛行責任者に分解荷姿図等の情報を提供できなかったことにもよる。今後の緊急時を想定し、吊り試験の省略・短縮について検討する必要がある。

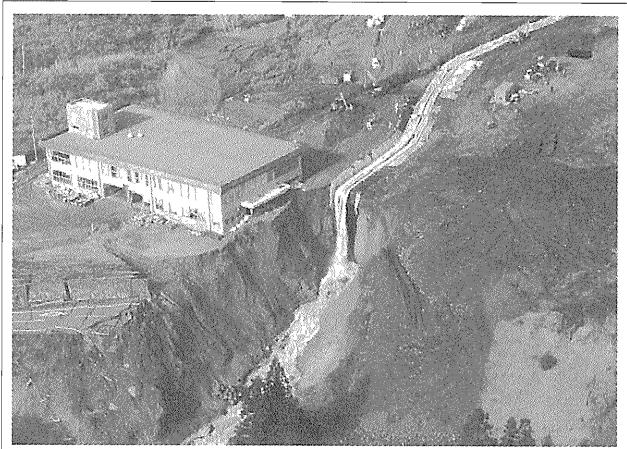
写真-3 排水による地盤浸食状況

緊急排水路による排水は、当初長さ約 250 m の軽量ホース（φ400 mm）により、吸込み側水位（約 EL. 154 m）から緊急排水路の最高敷高（約 EL. 160）を超えて行っていたが、11月15日から16日にかけて排水のエネルギーにより地盤浸食が大きく促進した（写真-3）。このため、排水ホースを移設（下流部をポリエチレン管）するとともに、浸食拡大を防ぐため浸食地盤の復元作業を実施した（写真-4）。

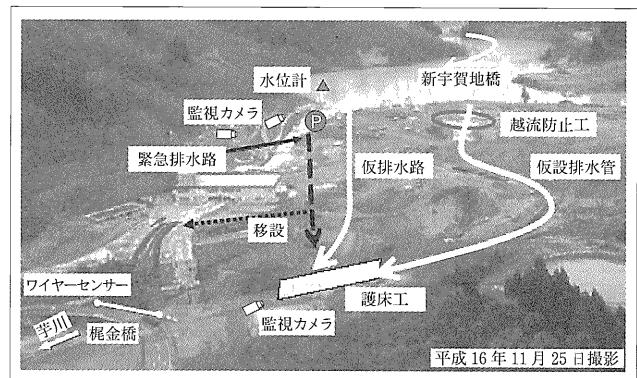
写真-4 東竹沢における河道閉塞対応状況

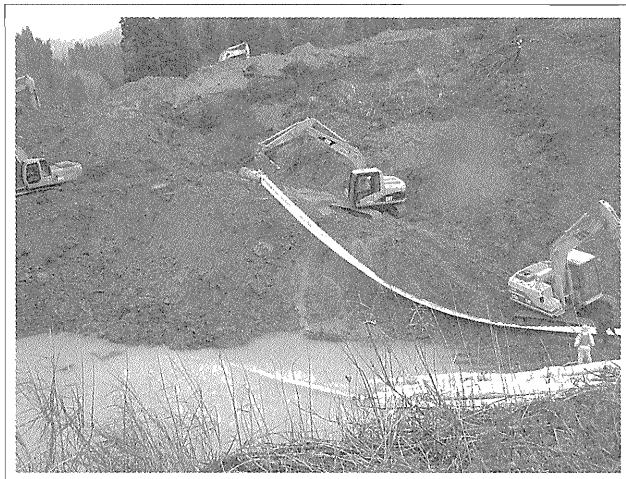
写真-5 油圧ショベルによる排水ポンプ設置作業

ポンプ 1 基あたりの重量が 400 kg を超えることに加え、水を含んだ状態にあるホースは 1 m あたり 100 kg を超える。排水ポンプの据付けは、足場の悪い斜面から油圧ショベルで行った（写真-5）。排水ポンプの設置に際しては、安全な場所からポンプのような重量物を設置切離しできるオートフックや、強度が十分

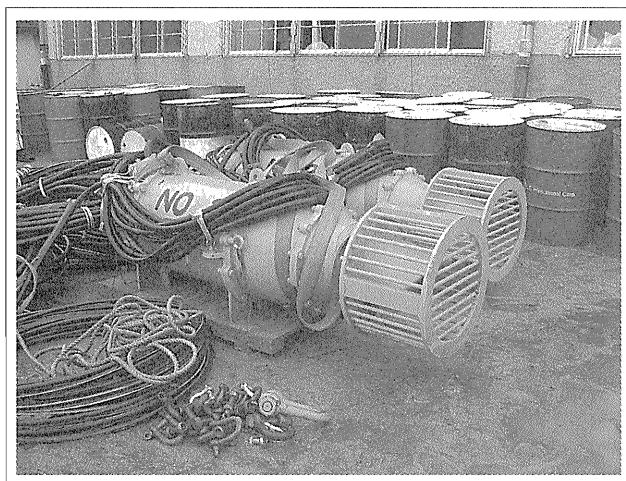
写真-7 排水ポンプと大量の燃料缶

この現場では、排水ポンプ運転のために重量6tの発電機11台と（写真-6）、日あたりドラム缶40本分（8,000L）の燃料を輸送する必要があった（写真-7）。これ以外に重機用の燃料も必要であった。この現場では困難だったが、電力会社と連携し電力供給を実現することで、より効果的な排水・復旧作業が可能である。

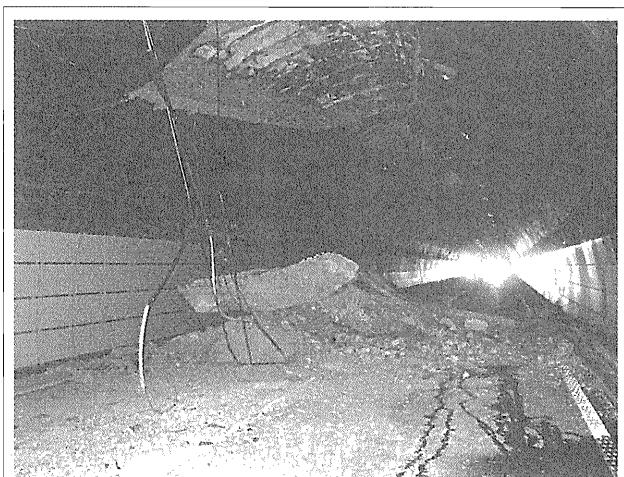
写真-8 覆工コンクリート崩落（和南津トンネル）

国道17号の和南津トンネルでは、トンネル延長300mのうち、長岡側の120mに被害が発生し、覆

工コンクリート剥落の他、側壁コンクリートの押出で排水溝にも変状をきたした。

長岡側坑口付近では、坑門コンクリートと擁壁にも被害を受けた。当初、全面通行止めであった和南津トンネル（写真一8）も、応急復旧により11月2日には、片側交互通行を確保した。応急復旧は、24時間体制で、剥落コンクリートの撤去、鋼製支保工（H200）の設置と吹付コンクリートを行った。本復旧工事は、通行車両を守る鋼製プロテクター（写真一9）設置後、防水シート工、覆工コンクリート打設を行った。

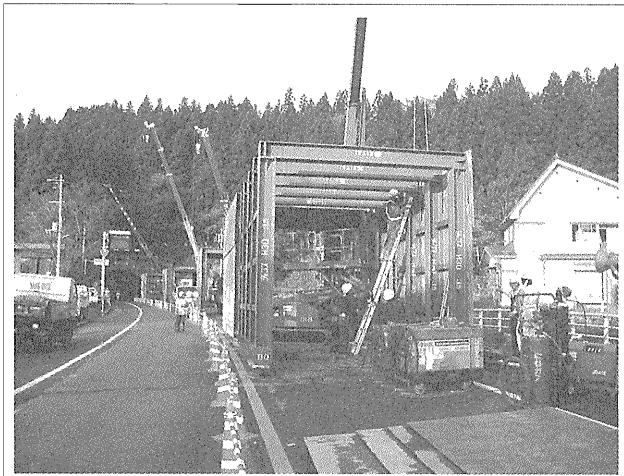
写真-9 鋼製プロテクター製作状況（和南津トンネル）

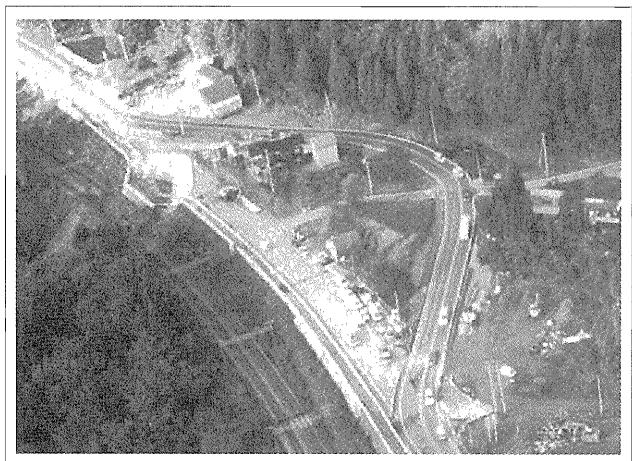
写真一10 崩壊斜面と設置された迂回路（天納地先）

国道17号天納地先では、国道に隣接しJR上越線が並走している区間で幅56m、長さ85mにわたり高低差40mの範囲で斜面が崩壊した。このため、国道とJR共に全面通行止めとなってしまった。24時間体制で施工した結果10月25日に緊急通路の確保、10月31日には2車線の迂回路開通にこぎつけた（写真一10）。

迂回路の設置工事では、2,000m<sup>3</sup>の土砂掘削・運搬と路盤と舗装を同時併行で施工している。このため現場は沢山の重機が錯綜することとなった。わずか1週間の短期で開通できた背景には、協力者から提供された土砂仮置き場が近くに確保できたことで、ダンプ台数を抑え（15～20台）、少ない台数で効率的に運行できたことによる。国道本線の復旧工事は、JR上越線側の盛土作業完了を待ち補強土壁工法にて施工を行った。参考となる教訓として以下に整理する。

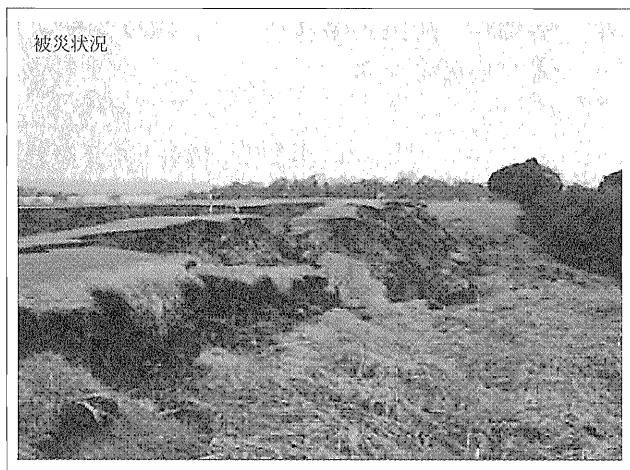
写真-11 崩壊した堤防（三俵野地先）

長岡市三俵野地先では、信濃川の右岸で約150mにわたり堤防法裏崩壊が発生した。崩壊した堤防の高さは約3~4mであり法勾配は2割程度である（写真-11）。堤防に埋設されていた光ケーブル（河川管理施設の遠隔操作や監視カメラ用）については、横方向に約3m、土砂と一緒に流されていたが幸いにも断線することはなかった。この区間では夜明けまでに重機（油圧ショベル3台、ブルドーザ2台）を手配し、崩壊範囲の土砂を一度剥ぎ取り、その後一層30cmで5回転圧し再盛土を行った。昼夜24時間体制で工事を進め1日半で作業を終えている。

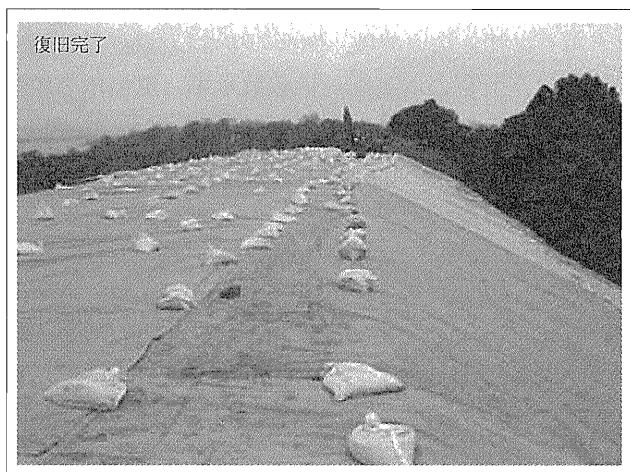
写真-12 応急復旧後の堤防（三俵野地先）

写真-12のとおり、最後に雨水の浸入を防ぐためブルーシートを被せ土嚢袋で抑えているが、これらは

50人の作業員が一斉に力を合わせ作業したものである。

トンパックについては、単管や鋼管ケーシングを利用して重機を使い製造するが、小さな土嚢袋へ土を詰める作業は、重労働であり改善が必要である。この現場でも人海戦術をとったが、大規模に堤防が崩壊した場合のシート掛けには、機械化等他の方法も検討する必要がある。

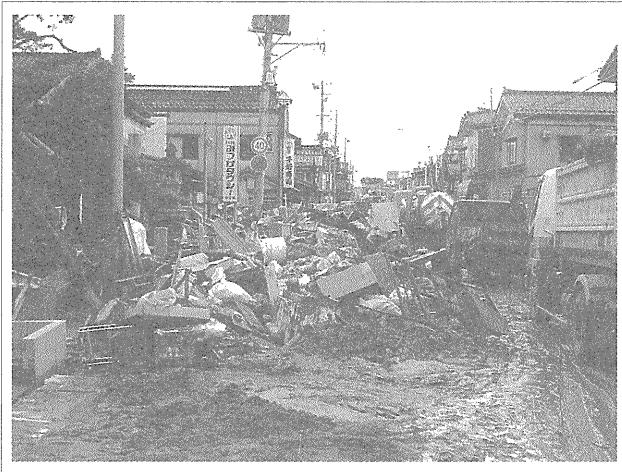
写真-13 路上に積上げられた瓦礫

復旧作業が始まると直ぐ路上に瓦礫が積上げられた（写真-13）。混乱もあり交通誘導員が当初不在だったため、瓦礫搬出用のダンプトラック等がすれ違いできず瓦礫の撤去に時間を要した。

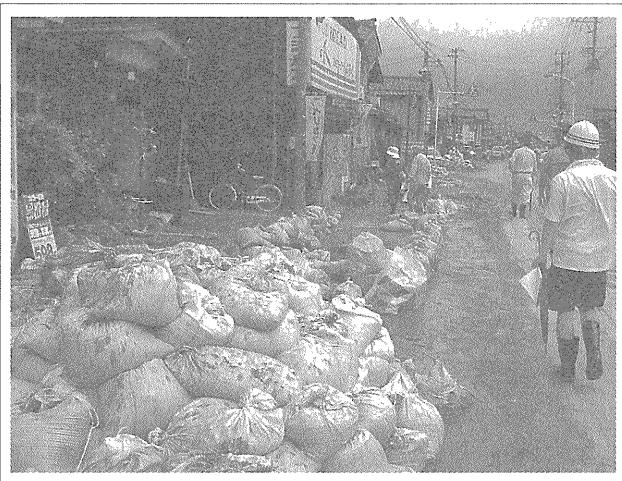
写真-14 床下の土砂を詰めた土嚢袋の山

破堤箇所付近では、1mを超える土砂が一面に堆積した。これらは土嚢袋（写真-14）を使い人力で除去されたが、クローラキャリアとミニバックホウを組合わせることで、作業者の負担を軽減することが可能になる。また、排水管清掃車（高圧水吹付け）と側溝清掃車（ノズル改造と吸込み圧力調整を要する）の組合せにより家屋床下に進入した土砂の効率的除去が可能になる。この場合、土砂ホッパの容量が小さいため、泥土を改良できればダンプ積替えが可能となりより効果的である。

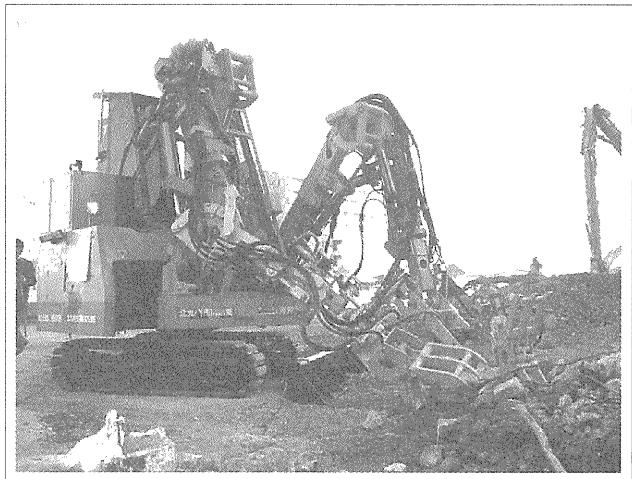
写真-15 レスキュー・ロボット（株式会社テムザック提供）

分別作業等に、例えば最近市場で紹介されている小型ロボット等（写真-15）の活用も検討の価値があるかも知れない。

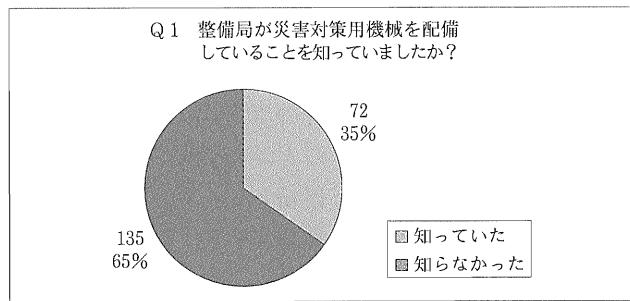
図-1 災害対策用機械の認知度アンケート

北陸地方整備局が、新潟・富山・石川・長野県内の県市町村職員を対象に毎年実施している災害対策用機械説明会参加者へのアンケート結果（平成16年実施）から、整備局保有の災害対策用機械について一層の周

知に向けた努力が必要であることが判った（図-1）。
