## 新潟県中越大震災における復旧活動

本報文では、「被災者支援」にはじまり、株式会社福田組がかかわった復旧活動を取上げて紹介する。

## 2. 関越自動車道小出-小千谷間の復旧

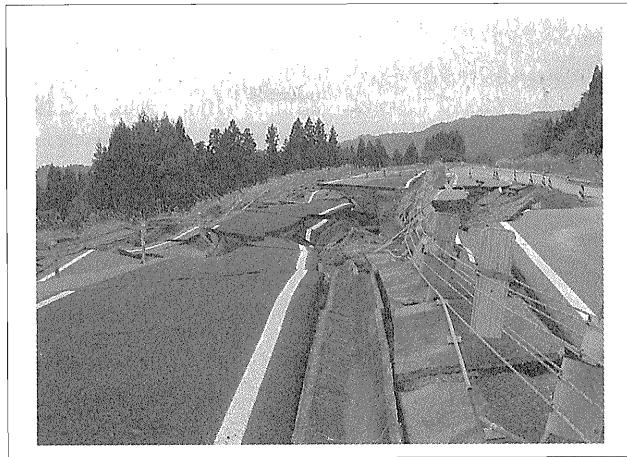
写真-1 被災状況

今回の地震により、盛土法面の崩壊や路面の陥没、段差等が多数発生し、ボックスカルバートや橋梁を中心に基大な被害を受けた（写真-1）。

- ① 本震および震度6以上の大規模な余震が、越後川口IC～堀之内IC周辺に集中して発生している。
- ② 被災の7割超が、盛土区間ににおいて発生しており、沢地など地下水が集中しやすい箇所では、路面全体が崩壊する大規模な損傷が発生している。
- ③ 横断ボックスカルバート等の道路付属物についても、施工目地部の開き、ウイング土留め部の破壊等の損傷が発生している。

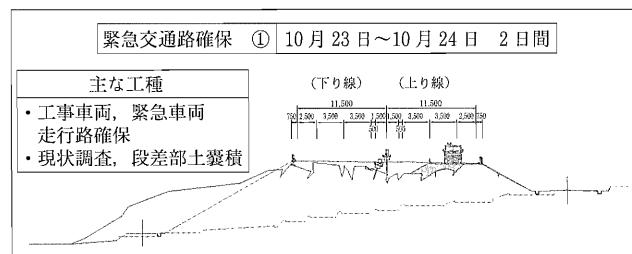
図-1 緊急交通路確保断面

現地調査を実施し、大型土のう積み、仮舗装等を実施し、緊急工事用車両の通行を確保し、その後の応急復旧作業のための重機械および労務調達などの計画、手配を実施した（図-1、写真-2）。

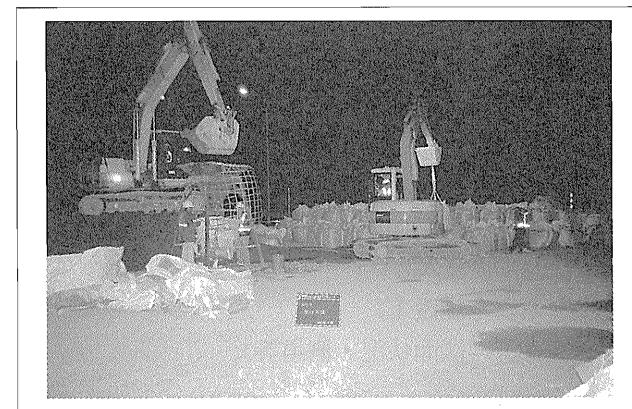
写真-3 夜間大型土のう製作

地震発生から約100時間で、緊急車両の通行車線を確保できた。すかさず大量の重機械と労務を投入し、路肩・法面の大規模復旧（路盤・盛土・大型土のうによる補強）（写真-3）をはじめ、舗装段差修正（舗装剥取り、舗装復旧）、交通安全施設（仮設ガードレール）の復旧等を、24時間体制で行った。

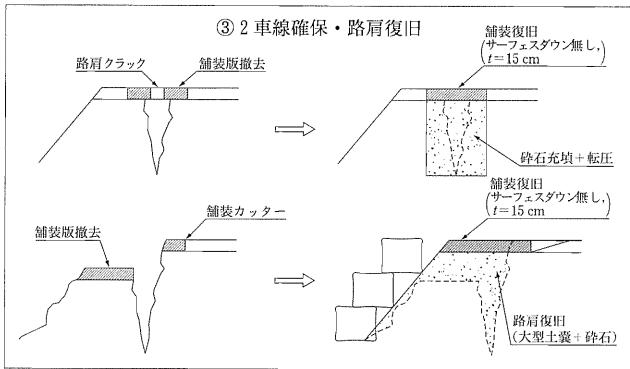
図-2 2車線確保・路肩復旧

一般車両が50km/hで安全に通行できる路面にするため、追越車線、中央分離帯を中心に舗装と防護柵を修復した。また、路肩の補強、舗装を図-2のように順次行ったうえで、法面補修および交通安全施設、標識等の復旧を、24時間体制で実施し、11月5日に

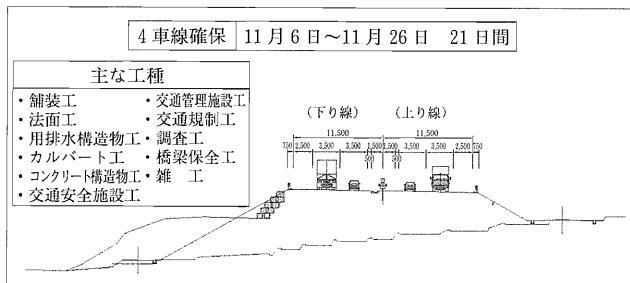
図-3 4車線確保断面

次に目指したのは、80 km/hで安全に通行できることである。他の復旧作業と調整をとりながら、片側1車線ずつの舗装(切削・オーバーレイ)を24時間体制で実施した。

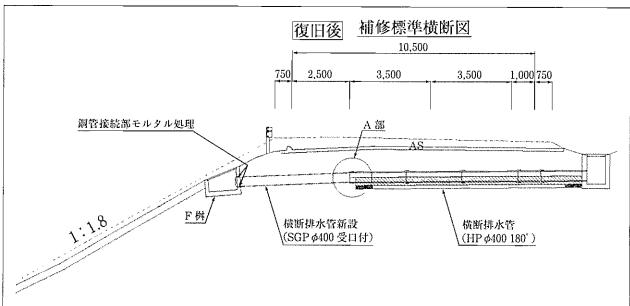
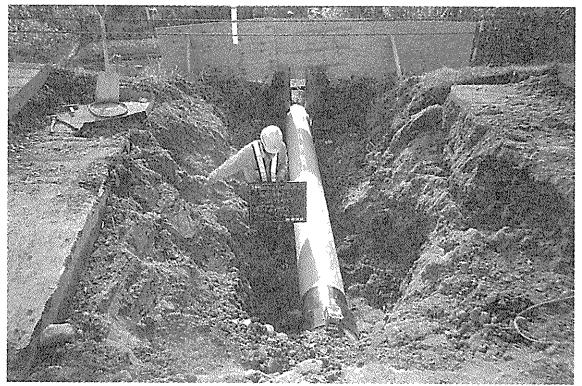
図-4 横断管復旧断面

- ① 法面草刈,
- ② 用排水工(横断排水管復旧(図-4, 写真-4), 法面仮排水, 路面排水, 集水柵・排水溝補修),
- ③ カルバート工(施工継目開き補修・エアーモルタル注入),
- ④ 橋梁保全工(伸縮装置段差補修, 橋台ウイング部空隙CB注入),
- ⑤ 交通安全施設工,
- ⑥ 調査工(法面状況・側道等),

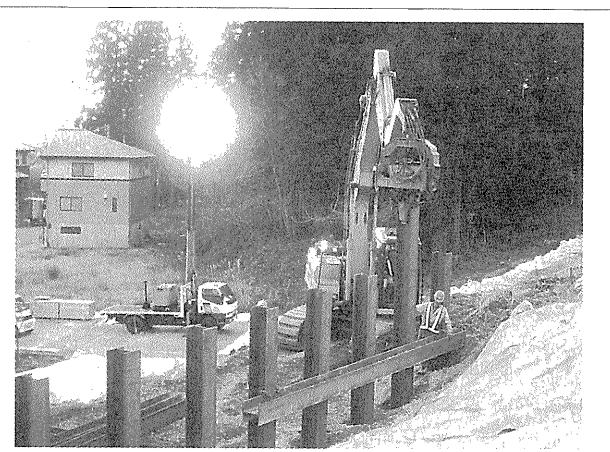
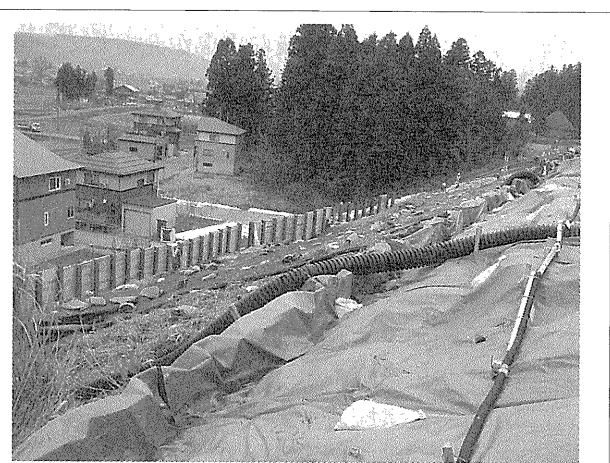
写真-5 H鋼土留めによる雪崩防止①

そのため、法面崩壊防止として土留工(路肩鋼矢板

土留め、法尻およびボックスウイングH型鋼土留め（写真-5、写真-6）を優先して行い、並行して排水設備の復旧、仮排水路の整備を実施した。その他として、

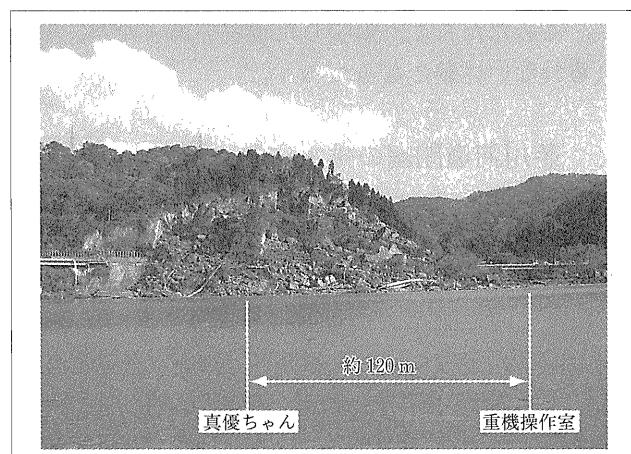
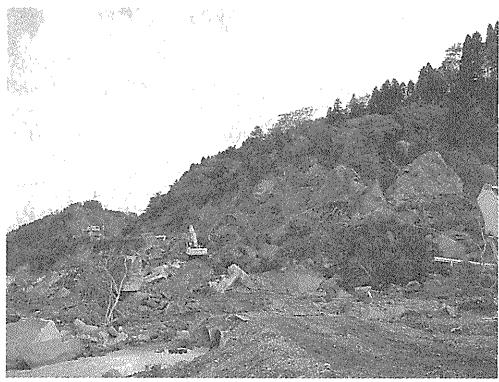
写真-7 妙見崩落全景

08:00 丸井教授と機動隊が、操作室の映像により現場状況を確認（写真-7、写真-8）。

写真-8 作業状況（操作室より切羽を臨む）

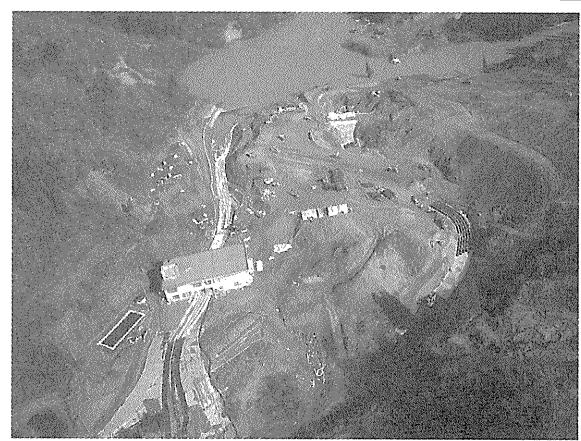
写真-9 緊急排水路・排水ポンプ 12台設置完了

排水能力毎分30トンの大容量ポンプを12台設置して水位の上昇を抑え、徐々にその水位を下げる（写真-9）。

水位の上昇に対し、昼夜を徹して緊急排水路の設置を急ぎ、そのポンプ台数が増えていくにつれ、上昇のスピードも抑えられ、11月17日のEL 157.76 mをピークに、その後は徐々に低下していった。そして、この頃が現場の緊張感のピークでもあった。

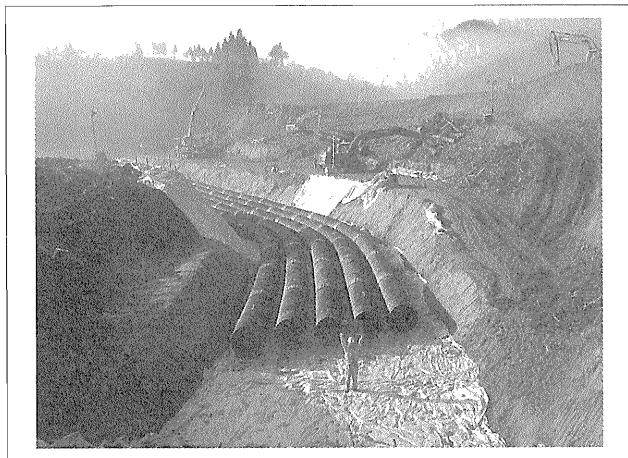
写真-10 仮設排水管敷設完了

緊急排水路と並行してプレスト管（φ1,000mm×5条、L=250m、呑口標高EL 155m）を設置し、ポンプを使わずに毎秒10トンを流下可能とする（写真-10）。
