# PC 斜張橋「集鹿大橋」の斜ケーブル再生工事

竹中裕文・小川久志

1999年9月21日発生した台湾集集大地震で被災した集鹿大橋（PC斜張橋）の斜ケーブルを修復する工事を行った。元施工時にケーブルソケット材料の一部を供給したこともあり、台湾当局から復旧に向けた相談があった。工事の計画、実施にあたり、既設の斜ケーブルを最大限に有効活用できる方法を検討した。その結果、工費縮減、工期短縮と併せ、環境に対する負荷低減も図ることができるAPSアンカーケーブルを用いることとした。本報文は、世界でも例のないケーブルの再生工事の概要を述べるものである。

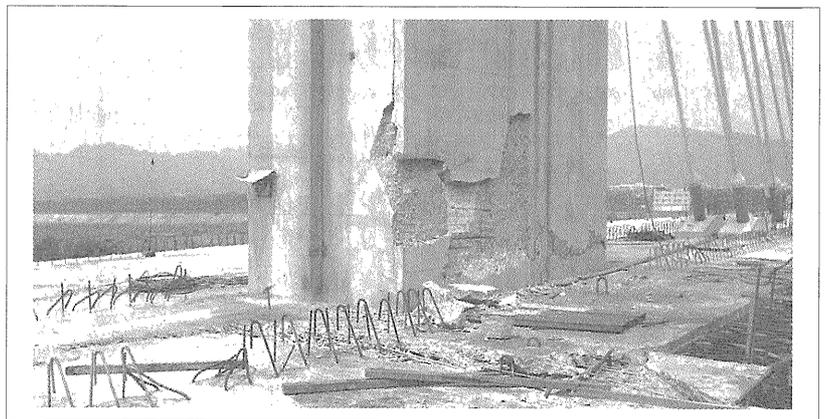
写真-1 主塔基部

### ① 橋脚と主塔基部のコンクリートの

ひび割れと剥離（写真-1）、

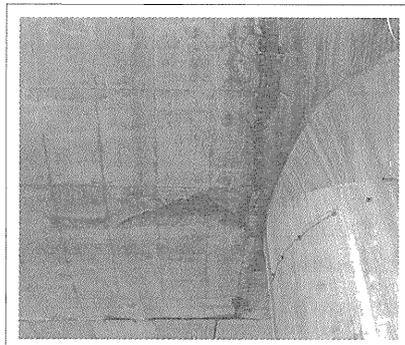
写真-2 主桁剛結部

② 主塔と主桁との剛結部における主桁の橋軸方向鉄筋の座屈とコンクリートの剥離（写真-2）、

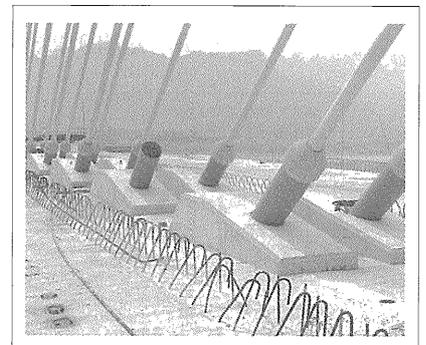
写真-3 ケーブル脱落部

③ 斜ケーブル1本の脱落（写真-3）

ケーブルの脱落原因は、脱落したケーブルが張力調整中であつたことと判明した。しかし、その後の調査

で、斜ケーブルを定着しているソケット部に施工上の不具合が発見された。その数は、全ソケット 136 箇所の内 100 箇所が生じていた。そこで、ケーブルソケット定着部の性能を確保するために集鹿大橋のすべての斜ケーブルを再生する工事を行った<sup>2),3)</sup>。

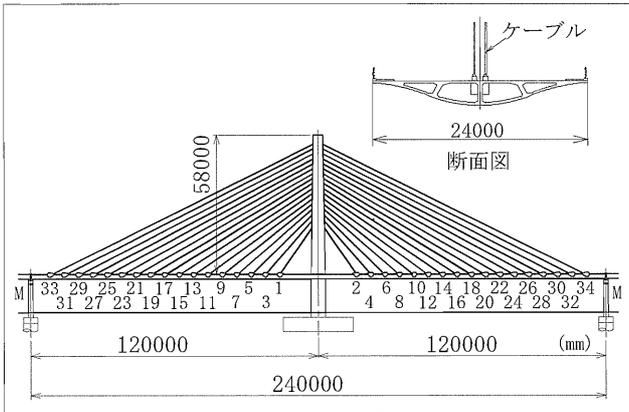
図-2 一般図

橋梁諸元を表-1 に、一般図を図-2 に示す。

橋梁形式	2 径間連続 PC 斜張橋
橋長 (支間長)	240 m (120 m + 120 m)
総幅員	24 m
幅員構成	車道 7.75 m (2 車線) + 歩道 1.5 m 上下線
ケーブル種別	PC 鋼より線, 工場集束型ケーブル
ケーブル定着部	APS アンカー
ケーブル本数	34 本 × 2 面 = 68 本
ケーブル長	28.6 m ~ 125.4 m

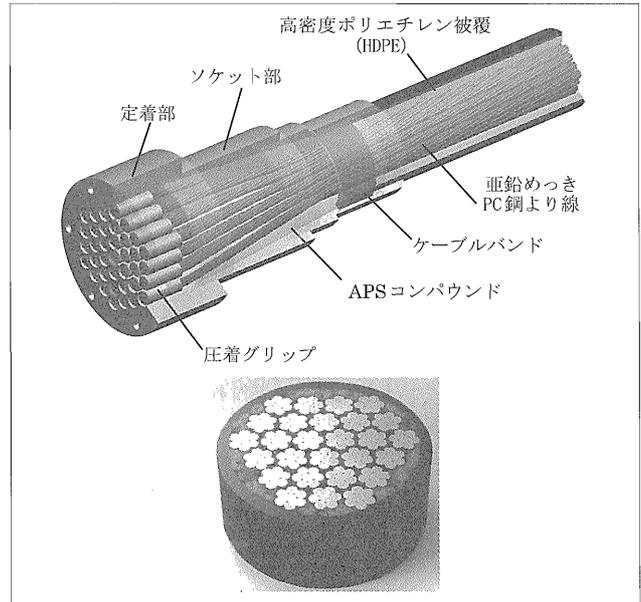
図-3 APS アンカーケーブル構造図

ソケットとケーブルの構造を図-3 に示す。この構造の特長は下記のとおりである。

- ① ケーブルは、素線に亜鉛めっき PC 鋼より線を用い、表面を高密度ポリエチレンで連続押し出し被覆した工場製品のマルチケーブル (図-3) で、高い防錆・防食性能を有している。
- ② PC 鋼より線のソケットへの定着は、PC 鋼より線の端部に圧着グリップ加工を施し、ソケット定着部に設けた蜂の巣状に配置された座削孔に圧着グリップを定着させるものである。圧着グリップの加工は、コンパクトなジャッキを使用し、ソ

ケットの組立でも特別な機材を必要としないため、現場作業の施工性に優れている。

- ③ 疲労強度を向上させるために、ソケット部に APS コンパウンド (エポキシ樹脂) を充填している。

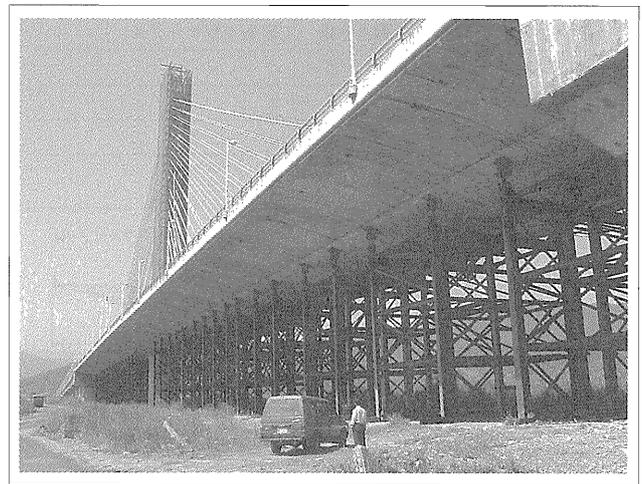
写真一4 ベントの設置状況

本橋のようなPC斜張橋では、主桁の自重が大きい。したがって、一部のケーブルを取外した場合、主桁に大きな負担が生じるため、あらかじめベントで主桁を支えておく必要がある。また、ケーブルの取替えを行う場合、ケーブル定着間距離が変化しないことが望ましい。これらのことから、コンクリート基礎を有する強固なベントを用いて、ケーブル支持点を含めた橋軸方向に約6m間隔で全長にわたって支持した（写真一4）。

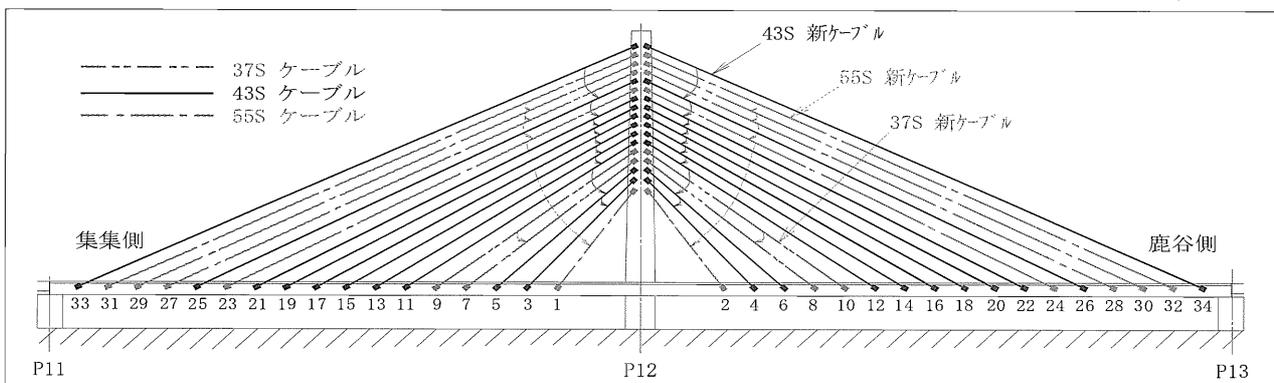
図一4 斜ケーブル転用の要領

本橋のケーブルの種類は、3 タイプ (PC 鋼より線の本数が 37 本, 43 本, 55 本) ある。したがって、ケーブルの転用は、図-4 に示すようにタイプごとに長さの長いケーブルを下段の短い側に移設させることを行く。また、既設ケーブルの転用にあたっては、PC 鋼より線の強度試験を行って所定の基準強度を満たしていることを確認した。

置のケーブル長に合わせて切断してケーブルを完成させた後、移設先のケーブルを取外して架設を行うこととなる。移設先ケーブルの長さを正確に実測すること

が重要であるため、移設先のケーブルを取外した後に、ピアノ線を張り渡して定着間の距離を計測することとした。

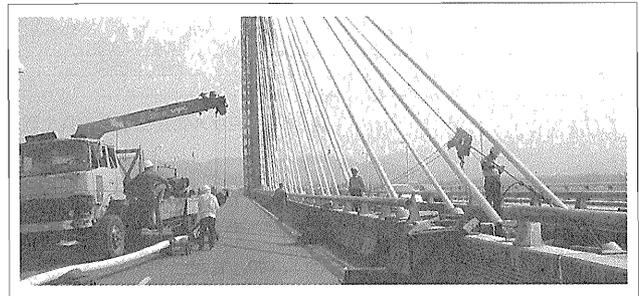
写真-5 現場状況

写真-5に現場の状況を、写真-6に圧着グリップ加工の作業状況を示す。ジャッキはコンパクト、軽量で持ち運びも容易である。圧着加工を含めたソケットの組立て作業は、特殊な技能を必要としないので、一般の作業員が手順を覚えるだけで施工出来る。圧着グリップが正しく圧着されているかは、写真-7に示す

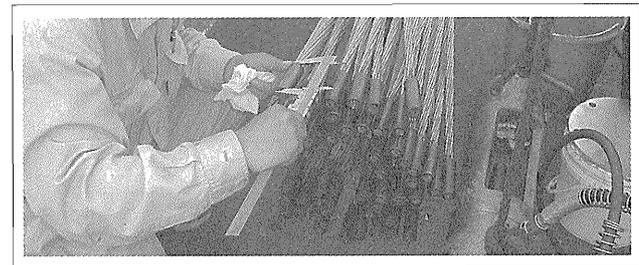
写真-7 圧着グリップの圧着確認

ように、グリップ部の長さを測ることで確認を行うことが出来る。再生の完了したケーブルを写真-8に示す。写真-9にケーブルの取付け状況を示す。

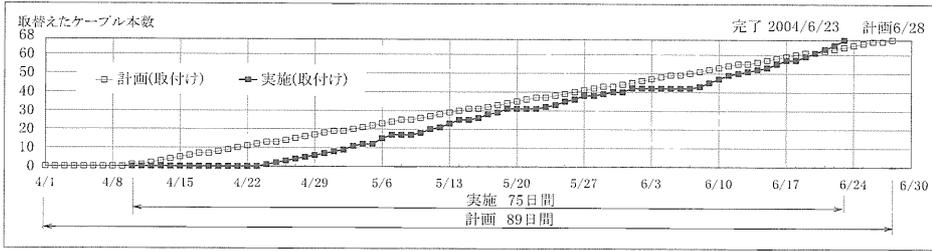
図-5 ケーブル再生工事の実施工程

全ケーブル68本の再生を、2カ月半(75日)で完了させることが出来た(図-5)。休日を考慮すると、1日1本以上のペースでケーブルを再生したことな

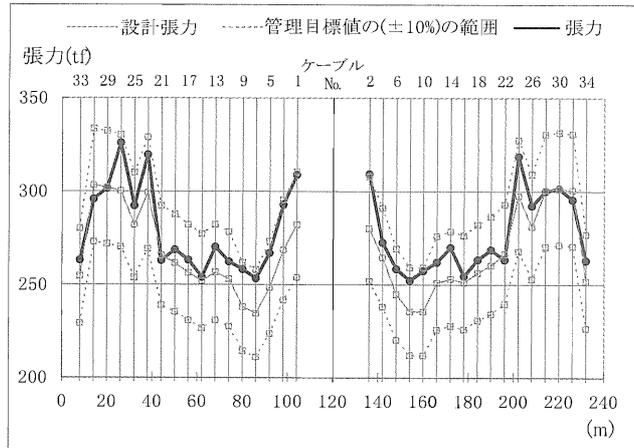
図-6 ケーブルの最終張力 (R側)

る。ベント解放後のケーブル張力のR側を図-6に示す。L側も同様に、すべてのケーブル張力が管理目標値の±10%内に収めることが出来た。路面の高さは、ベントで支持した状態より最大70mm程度低くなった(図-7)。しかし、支間長の120mから考えると下がった量が1/1,700程度と小さいため、問題ないものと判断した。写真-10に再生した集鹿大橋の全景を示す。

納まっている必要がある。しかし、本橋は地震によって想定外の変形が生じているため、所定の張力を導入しても、路面の高さが設計どおりにならないと考えられる。その際、張力の調整を行うことで路面の高さを改善することが考えられるが、大きな地震で被災したことに鑑み、設計で定められた張力を優先することに決定した。なお、管理目標値は±10%以内とした。
