交通安全対策舗装

新潟県中越地震で被害を受けた国道 291 号が開通

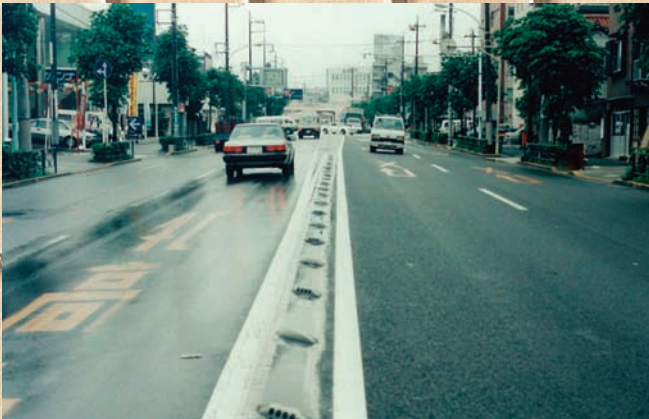
⇩排水性舗装（右側，すべり抑制・視認性向上）

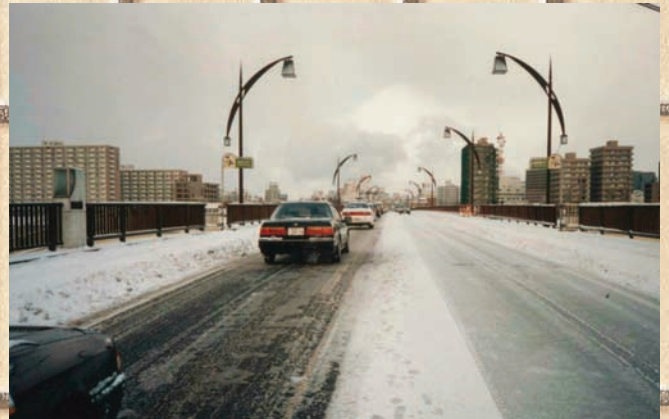
⇩凍結抑制舗装（左側，すべり抑制）

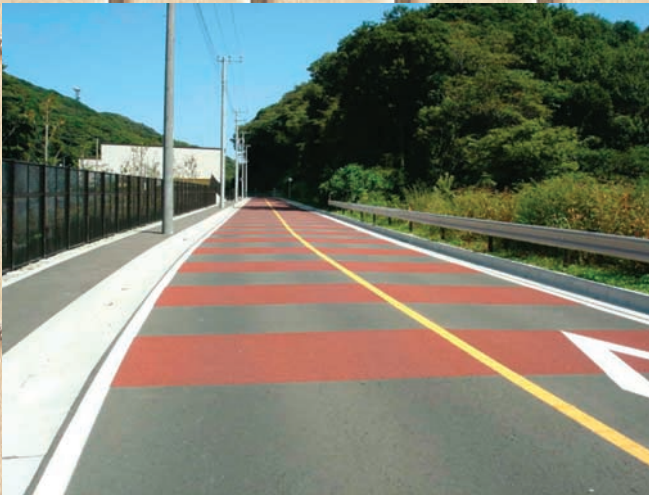
⇩樹脂舗装（すべり抑制・視認型注意喚起）

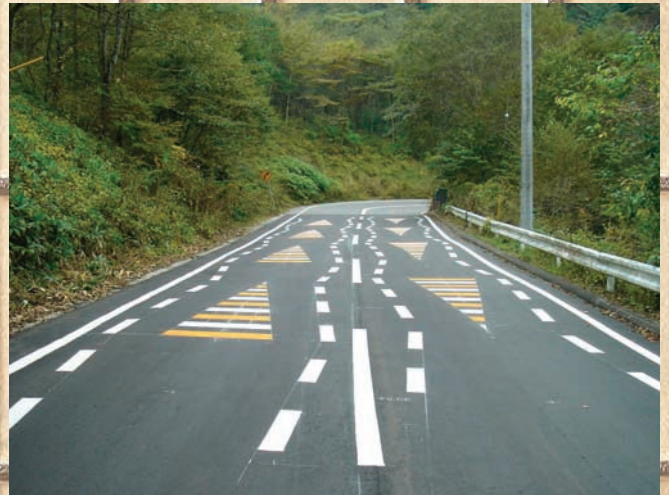
⇩波状舗装（体感型注意喚起）

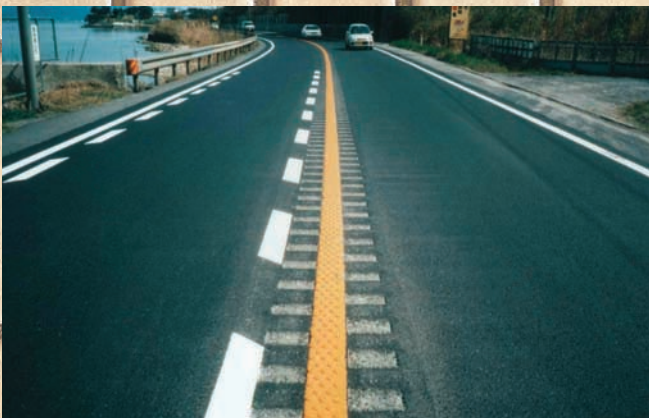
⇩ランブルストリップス（体感型注意喚起）

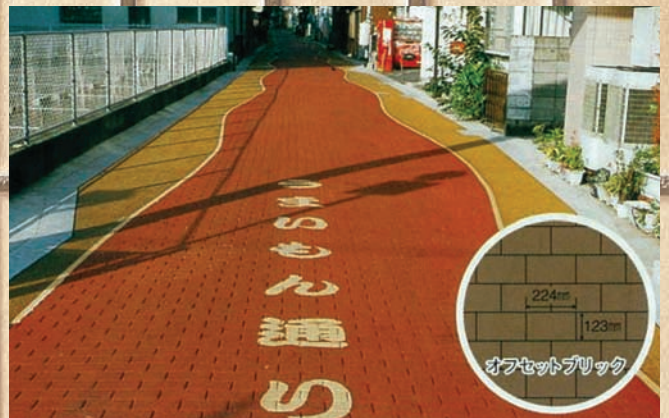
⇩カラー舗装（視認型注意喚起）

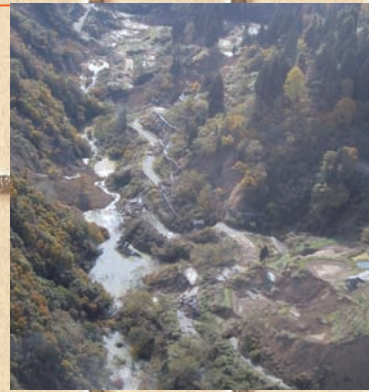
「神沢川沿いの現道は、大規模地滑りが発生し、R291号技術検討委員会の復旧計画を受け代替ルートとなった」

↑大規模な地滑りにより寸断された R291 (神沢川沿い)

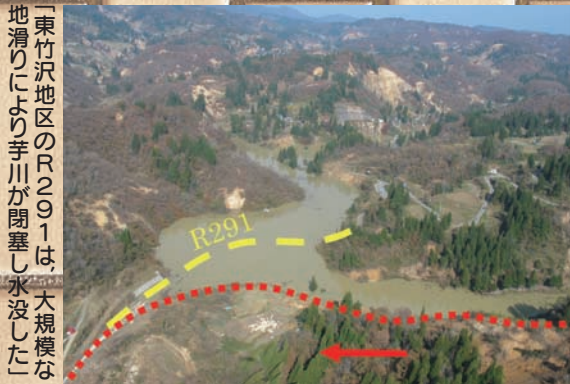
「東竹沢地区のR291は、大規模な地滑りにより幸川が閉塞し水没した」

↑水没した R291 (東竹沢地区)

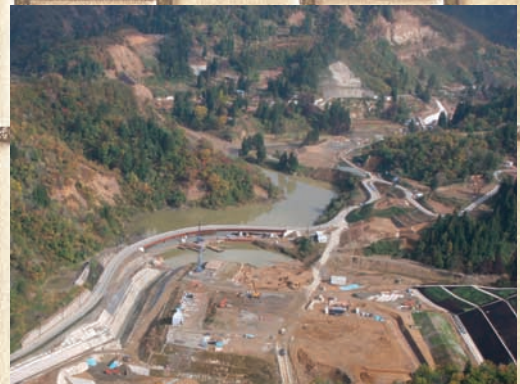
「河道閉塞により新たに架け替えられた新宇賀地橋」

↑復旧した新宇賀地橋 (東竹沢地区)
