新潟県中越地震で被害を受けた国道 291 号が開通

国土交通省 長岡国道事務所 山本 益人

新潟県中越地震で、特に被害が大きく全村避難した新潟県山古志村（現長岡市山古志）へ通じる国道 291 号の道路災害について、国が直接復旧工事を行う直轄権限代行災害復旧事業として決定され、事業着手した。

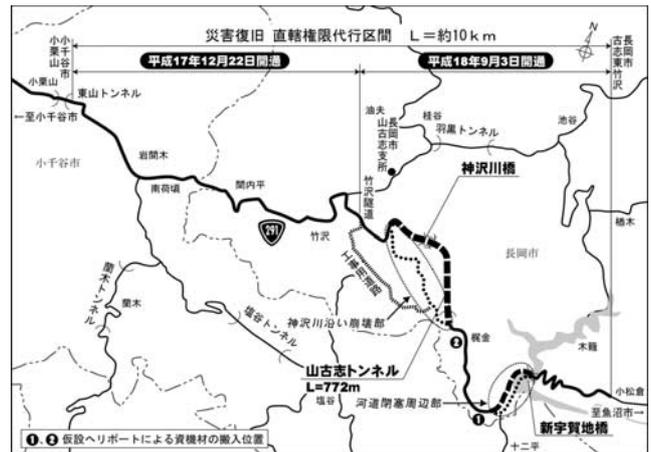
図一 一般国道 291 号直轄権限代行災害復旧区間

旧山古志村と小千谷市を結ぶ国道 291 号も例外ではなく、甚大な被害を受けた。新潟県からの要請により、特に被害の大きかった新潟県山古志村東竹沢から小千谷市小栗山の間約 10 km を、直轄権限代行で災害復旧を行うことが平成 16 年 11 月 2 日に決定され、復旧の準備に取りかかった。

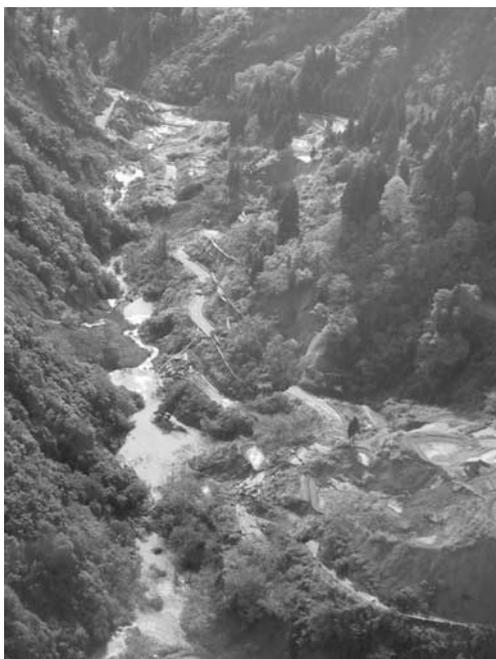
写真—1 被災した神沢川沿いの国道291号

代替ルートによる復旧となった区間は、神沢川沿いの連続的に国道が谷側に崩落した区間と、芋川沿いの大規模な地滑りにより河道がせき止められ、国道と橋梁（新宇賀地橋）が水没した東竹沢地区の2箇所であった（図—2参照）。

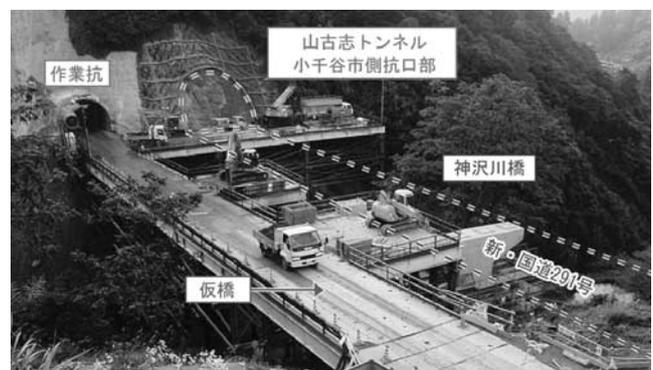
写真—2 山古志トンネル仮橋・作業坑

代替ルートとなった山古志トンネルは、魚沼市側と小千谷市側から掘削を行った。小千谷市側の坑口には、神沢川が流れており橋を架けてから掘削を行うのが一般的であるが、この場合約2年半の工期が必要となることから、仮橋を架け作業坑から本坑を掘削することで両坑口からの掘削が可能となった。

また、冬期間も休まず施工したことから約1年短縮

し1年と半年で完成することが出来た。

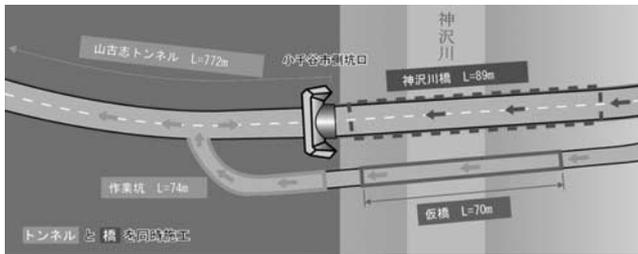
図一三 山古志トンネル仮設計画

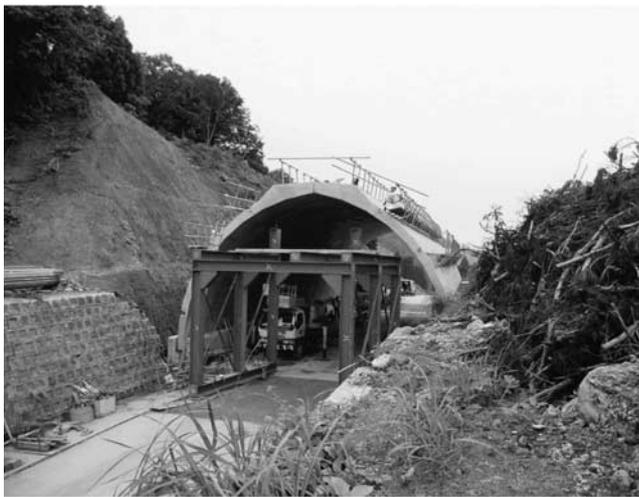
竹沢隧道は、国道 291 号の上部に旧村道があり在来工法で施工されたトンネルであったが、地震により覆工コンクリートに大きなクラックが発生し倒壊する恐れがあった。このため、新たに作り直すこととなったが、迂回路がなく通行止めを短期間にする必要があった。

写真一三 竹沢隧道施工状況

工事にあたっては、24 時間体制でトンネルを掘削しコンクリート二次製品（アーチカルバート）を利用することで短時間の通行規制で工事を行っている。

実際の通行止めは、旧トンネルの取り壊しと底版コンクリートの打設時だけであった。

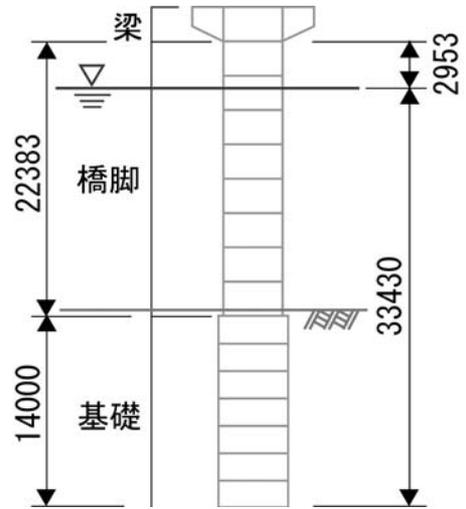
P2 橋脚は、河道閉塞されたことから 22 m の水深があり更に支持層までは 14 m の深さとなる。また、開通時期（H18 秋）を考慮すると冬季（H17～H18 春）の施工となることから、新技術である PRC ウェル工法を採用した。

図一四 P2 橋脚の概要

これは、円筒形のプレキャストコンクリートを地上で連結しながら基礎地盤まで沈める工法である。先端が湖底に到達した後、中掘工法により基礎地盤に到達させるもので、補助的に基礎地盤に連結したアンカーにより下方に押し下げ到達を促進させている。

従来の締め切り工法や現場打設コンクリートによる施工では、工程や技術面で冬季の施工が不可能であったが、本工法の採用により、H18 秋に開通することが可能となった。

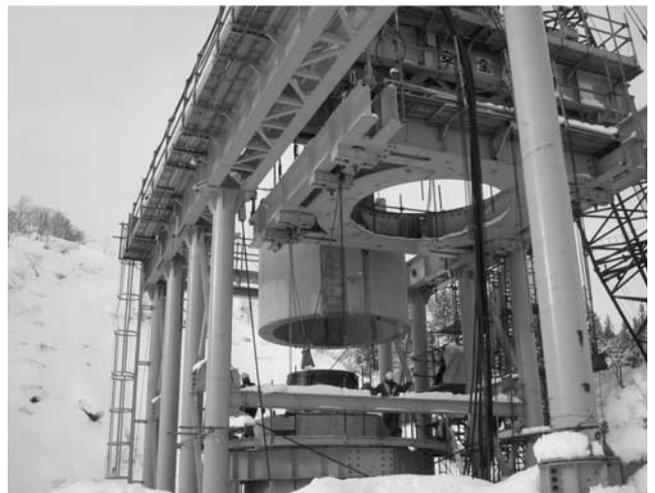
写真一四 PRC ウェル施工状況

また、今回採用したプレキャストコンクリートは、直径 5 m となり二次製品工場からの運搬が出来ず、二分割したプレキャスト製品を現場に搬入し、接合部をコンクリート打設で一体化させ円筒形にするなど、日本初の試みも行っている。

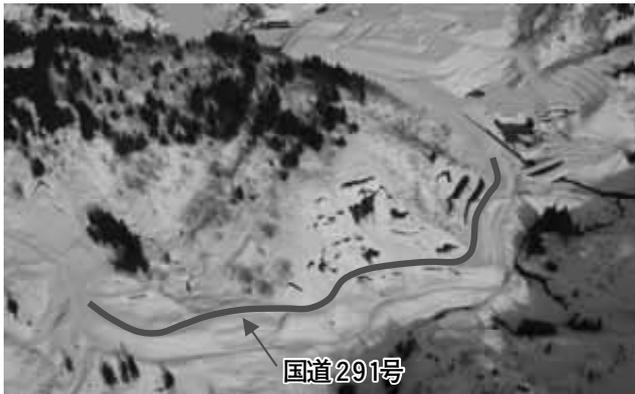
地帯であり、雪害対策を検討する必要があった。地震により崩壊した斜面の表面は滑らかになっており、雪崩が発生しやすい状況になっている。積雪期には斜面観察を行い雪崩の発生状況と対策の検討を行った。また、道路建設に伴う大規模な切り土法面では、雪崩予防施設や切り土小段幅を広くとって雪崩が発生しないよう対策をとっている。

写真一五 国道291号積雪期の状況

平成18年3月には、ヘリコプターにより斜面観察を行い、危険箇所の特定を行った。道路が計画されているルート上で、斜面から雪崩が発生している場所や、小規模な雪崩が頻繁に発生しデブリが堆積している場所と道路計画箇所との関連を確認し予防対策を検討した。

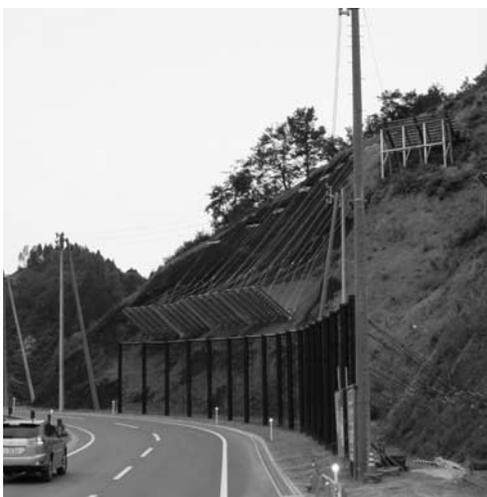
写真一六 せり出し防止柵の設置

道路と斜面との距離が近接し斜面からの雪の滑り出し（グライド）が発生する箇所では、新技術の鋼製フェンス（HSF工法）を採用し、車道へ雪がせり出すことを防止している。

HSF工法は、鋼管内部を補強鋼材とモルタルを充填することで支柱の剛性を高め、支柱頭部と地山とをアンカーで接続し耐力を高めておりスレンダーな外観であり、コンクリート擁壁のような重圧感はない。

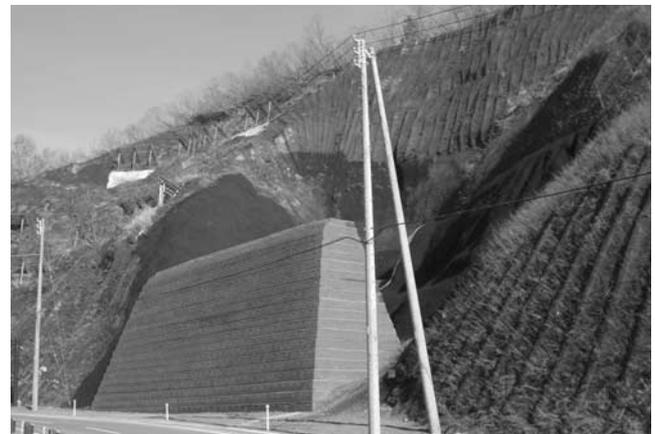
写真一七 雪崩防護擁壁の設置

斜面が急峻で雪崩予防柵を設置出来ない場所では、雪崩の進入を防ぐ防護擁壁を設置した。

防護擁壁の選定にあたっては、現地の材料が利用でき景観にもとけ込みやすいジオテキスタイルを使用した補強土擁壁を採用した。擁壁の表面は、植物の種子が周辺から飛んでくることで、数年後には緑化されるものと考えている。

設置状況は写真に示すとおり高さが8mで背面の受圧部はRC構造となっており、積雪期の表層雪崩にも対応している。

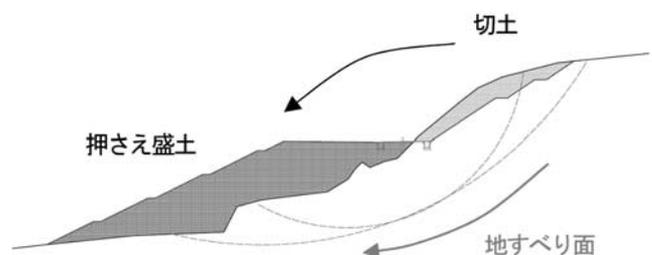
当該地域の地層は、新生代第3～4紀層の地層で前から地滑りが頻繁に発生しやすい地域であった。地震に伴い道路周辺では多くの地滑りが発生し、その対策として・抑止杭工法・グランドアンカー工法・抑え盛土・頭部排土工法等があるが、復旧工事全体の発生土量が多いことから、抑え盛土を主体に頭部排土も併用しコストの削減を図った。

図一五 抑え盛土・頭部排土による地滑り対策

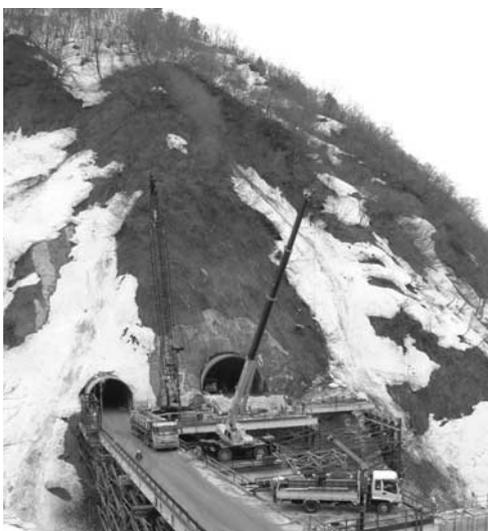
写真一八 坑口部の積雪状況

また、トンネル抗口は、雪崩が抗口部に達しないよう、尾根地形の箇所にはトンネル坑口を計画した。

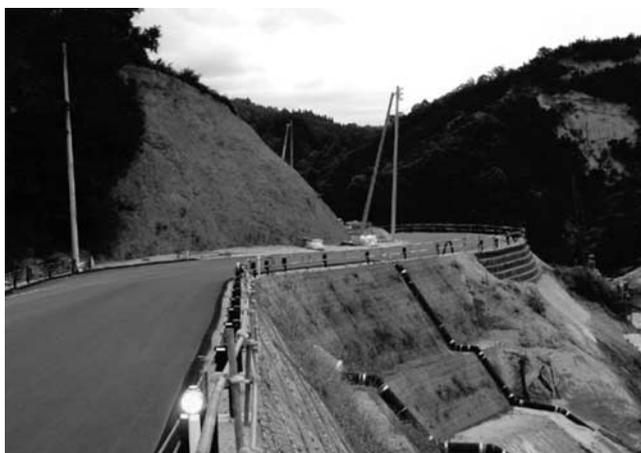
写真一九 補強土擁壁の施工状況

盛土部の復旧にあたっては、通常ブロック積擁壁や場所打ちのコンクリート擁壁が使われるが、現地材料を有効利用出来る（残土を減らせる）ことや、地盤支

持力が小さい箇所が多いことと合わせて、擁壁表面の緑化できることを考慮して補強土擁壁を採用した。

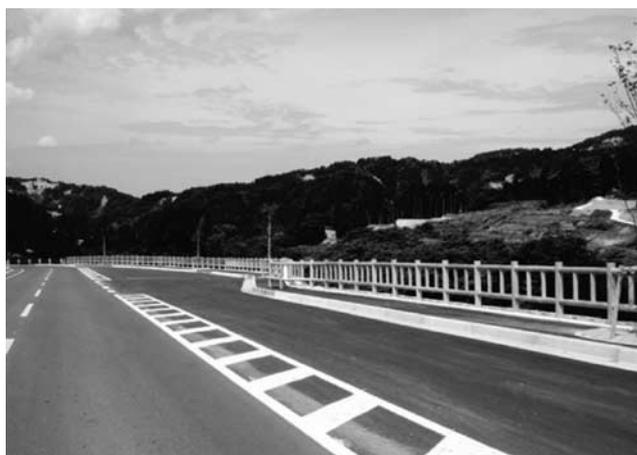
写真一〇 木製防護柵

防護柵（車道用・歩道用）の一部は、地元間伐材による木製防護柵を利用するなど工夫している。

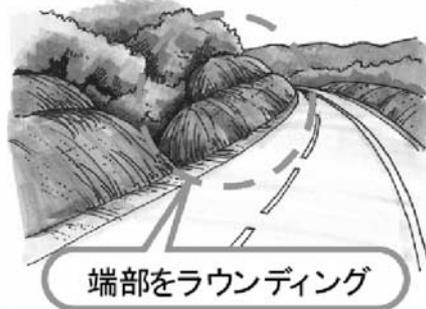
切土の角を取り、丸みを付ける

図一六 切り土法面の対策

切り土斜面では、小段など、直線的なラインが強調されるが周辺の棚田などは滑らかな曲線が景観ポイントともなっている。このため、切り土斜面の肩については、丸みを付け（ラウンディング）周辺景観にとけ込みやすいよう調和を図った。

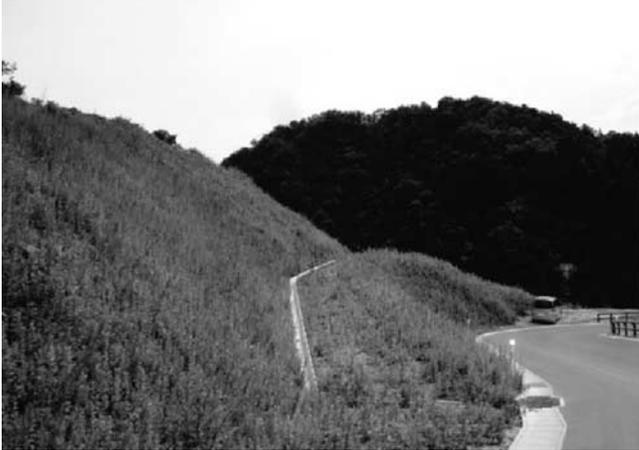
写真—11 法面植生の状況

切り土法面の表面処理にあたっては、軟岩や砂質土が多いため厚層基材吹き付け工による緑化工法を採用した。基盤材には種子として、ヨモギやハギの類（ヤマハギ・メドハギ）・コマツナギなどの在来種を基盤材に混ぜ、法面緑化に利用した。

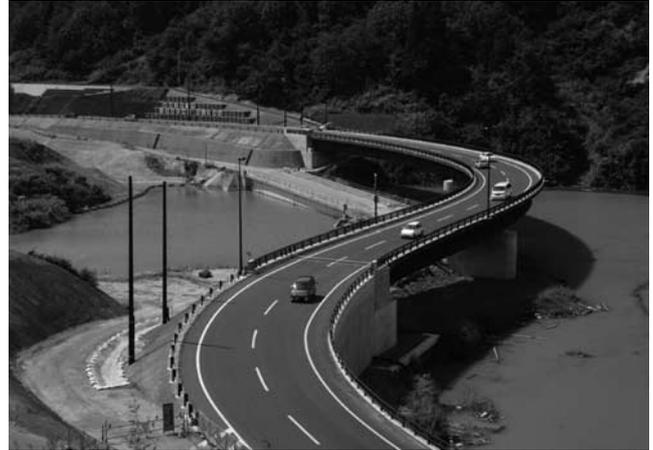
写真—12 供用を開始した新宇賀地橋

芋川の河道閉塞により水没した新宇賀地橋の上流に新たに新橋を架け替える工事では、新技術を採用した。
