コンクリートポンプ車の事故事例と 事故防止に向けて

千々岩 伸佐久

コンクリートポンプ車による生コンクリート打ち込み作業における近年の事故事例を取りまとめ、事例ごとに原因と対策を示す。

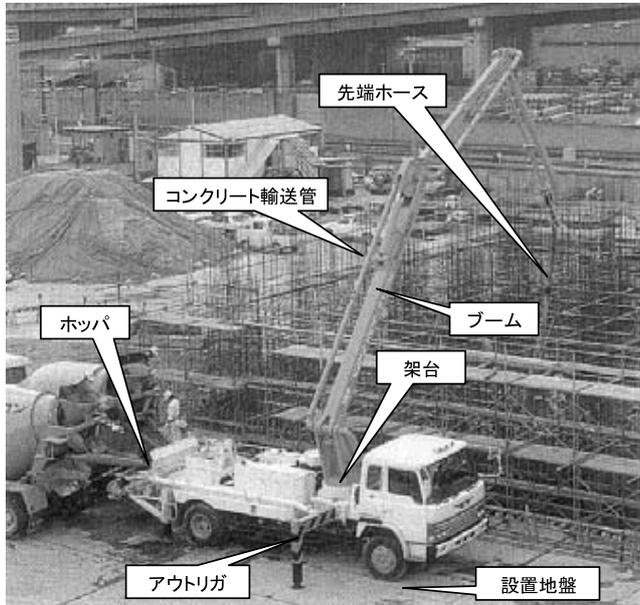
図一1 コンクリートポンプ車と打設作業状況

表—1は社団法人全国コンクリート圧送事業団体連合会（以下全圧連）にて平成11～18年に集計された内容が甚大な事故を、大きく種類別に括ったものである。そして各々の発生箇所を、コンクリートポンプ車の一般的な打設作業の状況図に重ねて図—1に示す。

集計は甚大な事故に限っており、保守作業まで含めて全ての事故案件まで網羅すると更に発生箇所は存在するが、以下では特に憂慮される項目として表—1の「発生箇所」の括りで各々の原因と対応について綴ってみたい。

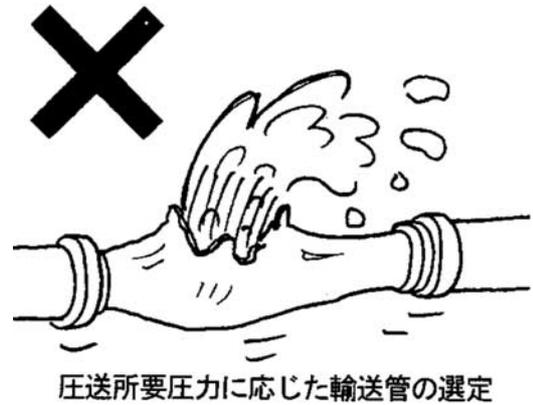
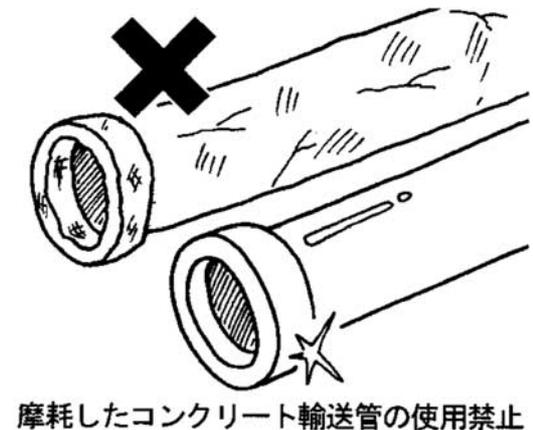
図一2 管の破裂に関する注意

管が破裂すると、生コンが爆出し甚大な事故に繋がる。この破裂は、輸送管やホースが生コンの流動により摩耗して肉厚が薄くなり、圧送圧力や圧送時の衝撃に耐えられなくなって発生する。圧送時の衝撃は、圧送速度や生コン配合にも関係は有るが、根幹の原因は管の肉厚管理不足と言える。尚、圧力が大きくなるという点では後述の閉塞を機に発生する場合も多い。合わせて劣化した管継手のシールからのセメントミルク漏れや、輸送管計画・機種選定(吐出圧力の選定)の誤りに起因する場合も有り、これらに対しては現場ごとの使用部材の選定や打設計画を確実に進行する必要がある(図一2)。

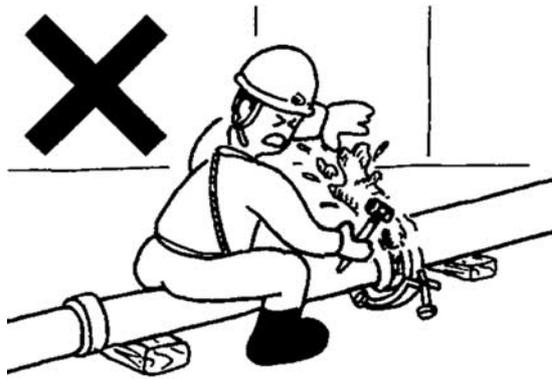
図-3 閉塞・エア噛に関する注意

しくは閉塞解除に当る際の圧抜き不足による生コン飛散による事故が挙げられる(図一3上)。閉塞に至る原因は多岐に渡りこれも大まかに総括すると、乾燥した配管内を湿潤にする潤滑材(先行モルタル)の不適・生コン自体の流体としての素性不適・管路(ポンプ装置自体の管路も含む)の不適・圧送条件の不適などが考えられる。これらの内容は、圧送技術者が習得すべき根幹の知識ではあるが、その原因追求は非常に難しく長年の経験と実績に因る所も大きい。しかしながら圧送技術者や生コン製造者だけでなく躯体施工者・設計者までこの認識を持ち、圧送作業全体の質を高めてスムーズな作業に配慮するのが望ましい。

コンクリート輸送管内残圧除去

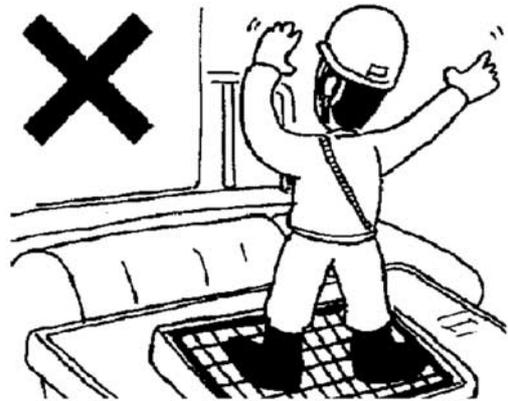
図-4 ホップ周りにおける注意

ホップスクリーンの上に乗らない

ホップ周りでの事故は以下の2つに総括される。1つは、圧送作業中ミキサ車からの生コン投入の補助作業を行う際、ホップのスクリーン上に立ち誤って足をホップ内に落としこむ事故、もう1つはホップの洗浄に当りホップ内の残った生コンを掻き出す際、攪拌装置に巻き込まれるものである(図-4)。前者はスクリーン上に立つこと、後者は攪拌装置を作動させながらの洗浄作業が直接的な原因である。各メーカーの取説、建機工の安全マニュアル、全圧連の圧送マニュアルなど啓蒙は行っているが、脚立の使用など面倒な側面も有り根絶していないのが現状である。

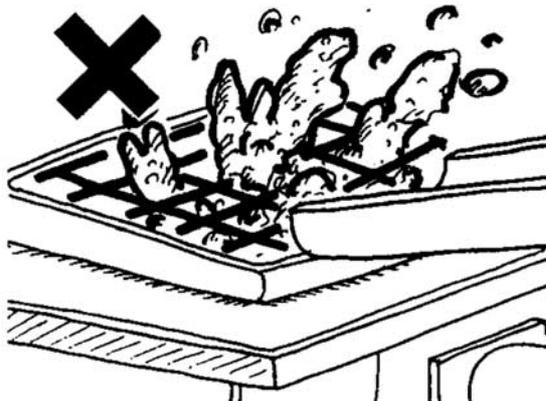
エア嚙はホッパからポンプ内にエアを吸い込んでしまうことに因るものが大半だが、生コンの配合に起因することが多い。作業的にはホッパ内の生コンレベルを保ち、ポンプ吸い込み口を常に生コンで塞いでおく必要がある(図一3下)。合わせて前述の閉塞に乗じて高い圧力を帯びた上で事故に繋がるケースは被害も甚大であり、圧縮性が有り爆発的な生コン飛散を引き起こす可能性が有るエア嚙は十分に注意を払うべき内容である。

ホップ内の最低コンクリートレベルの保持

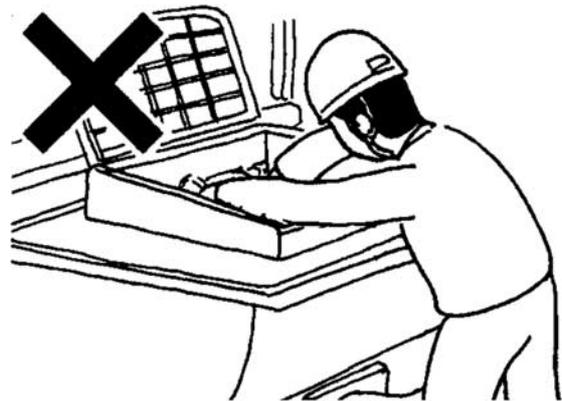
ホップ、ケーシングなどへの手や足の挿入禁止

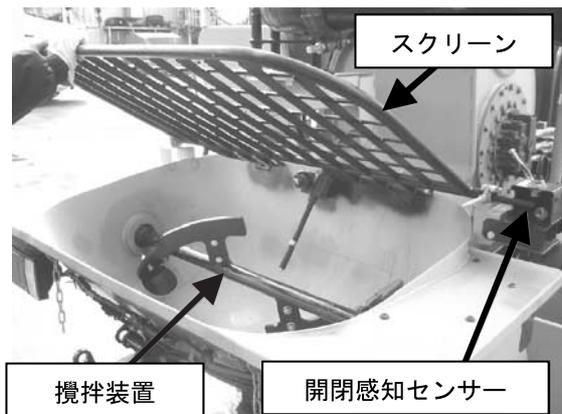
図-5 ホップスクリーン安全装置

尚、2006年4月に制定されたJIS A8612「コンクリート及びモルタルの圧送ポンプ、吹付機及びブーム装置-安全要求事項」では、ホップ攪拌装置の自動停止装置(ホップスクリーン開と攪拌装置停止の連動)の装着を謳っており、建機工ではこれに先行してガイドラインを設け2005年7月より製造販売するコンクリートポンプの全ての機械にこれを適用している(図-5)。

スクリーンを上げると攪拌装置が自動停止する。復帰はリセット操作が必要。

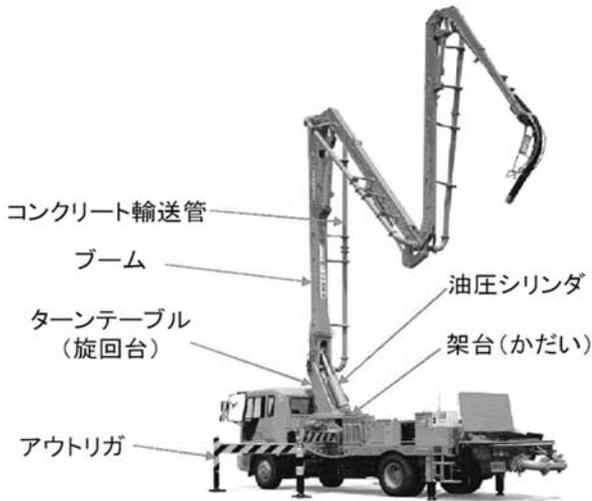
図一6 ブーム装置

ブーム装置がもたらす省力効果は非常に大きく、昨今のコンクリートポンプ車は殆どがこのブーム装置付きとなっている(図-6)。ブームは通常生コン打ち込み現場の上空を跨る形で存在するため、これが破損した場合には甚大な事故に繋がる。

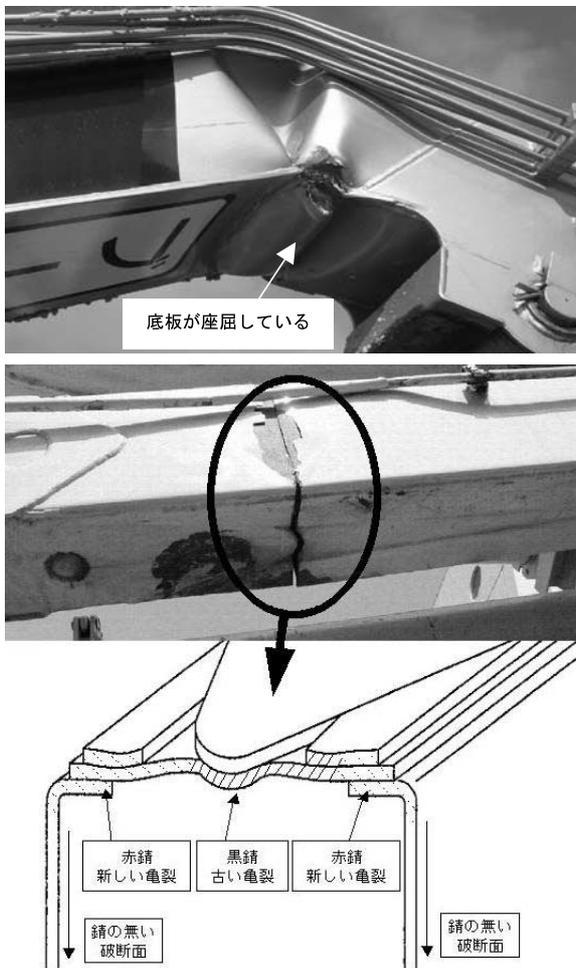
図一7 座屈破壊したブーム (上) と疲労破壊したブーム (下)

り口で考えてみたい。ブーム装置の破壊には大きく2つ考えられ1つは座屈でもう1つは疲労である (図一7)。

座屈は過負荷により突然ブームが破綻するものであ

る。ここで指定された荷重・使用条件の下でこの座屈に至るブームは論外であり、通常はメーカーが設定した条件を超えて使用した場合に発生する。この条件に関する1つの指針として前述の JIS A8612 の安全要求事項が有り、具体的には先端ホース長さの規定や安全措置及び警報又は防止装置などとして謳ってある。

疲労はブームの過大な振動により大きな応力 (物体に外力が加わる際その物体内部に生ずる力) の振幅が生じ、少しずつ長時間かけて亀裂が進行してやがて破綻する現象である。このブーム (溶接構造体) の疲労破壊 (疲労亀裂) に関しては色々研究が成されているが、一般的に知られているものを要約すると以下になると考える。

コンクリートポンプ車のブームは年間100万回前後振動すると言われている。更に取り扱い上で禁止している想定外の姿勢やブーム先端に過負荷を与えた作業などにより、過大な振動を受けて疲労亀裂を誘発するケースも有る。メーカーは、これらをより一層考慮した安全装置開発が必要で有り、使用者側はこの特性を認識して、吐出量を下げるなど過大なブーム振動を避ける配慮を行ったり、表一2に示す法令点検を確実に実施することにより早い段階でブーム装置の異変を把握して対処を行う必要が有る。

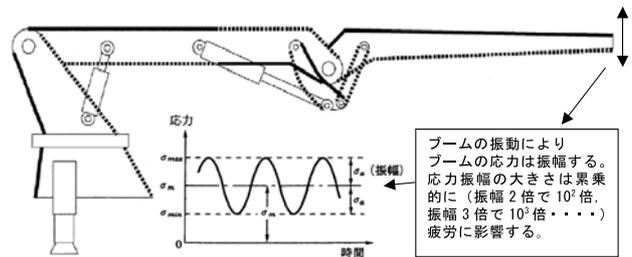
図一8 応力振幅について

- ①疲労亀裂は応力振幅の大きさに対して累乗的に大きな影響を受ける (図一8)。
- ②溶接継手の種類によって耐疲労性が異なる(図一9)。

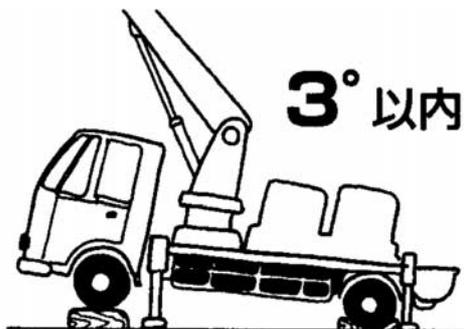
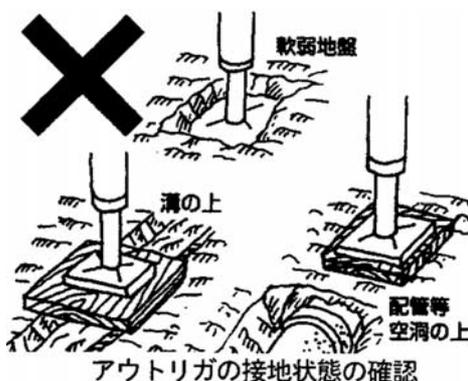
図一 10 コンクリートポンプ設置に関する注意

コンクリートポンプ車は水平堅牢な場所に前後左右 3 度以内の水平度で設置する必要がある（図一 10）。表一 1 に有る地盤陥没とはブームを含めた車両全体の転倒を意味し、事故の甚大さと言うまでも無い。現場上空の電線も含めて事前の打設計画の際は、施工業者と共に確認・対処すべき内容である。

コンクリートポンプの設置水平度
