能登半島地震と北陸地方整備局の対応

国土交通省北陸地方整備局企画部防災課・施工企画課

本稿では、能登半島地震の被災状況や復興状況と合わせて北陸地方整備局の対応（主として支援）状況について述べる。

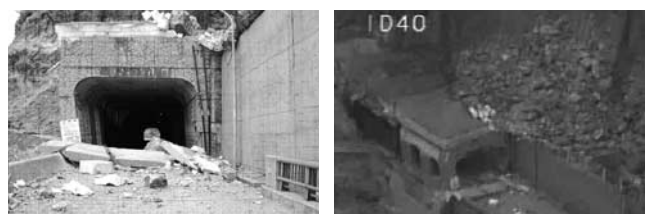
写真二 国道 249 号八世乃洞門の被害状況

その他、一般国道249号でも多くの個所で落石、崖崩れ、法面崩壊などで通行止めや片側交互通行を余儀なくされた。中でも、輪島市町野町曾々木地内の「八世乃洞門」では崖崩れにより洞門が損傷し、海側に倒れるように変形した（写真—2）。本個所は現在、夏休み前の通行止めの解除に向け応急復旧工事を進めている。

輪島市町野町曾々木地内の崖崩れによる八世乃洞門崩壊現場では、遠隔操縦式バックホウ2台によって崩れてきた岩塊の除去を行い5月21日に撤収した。

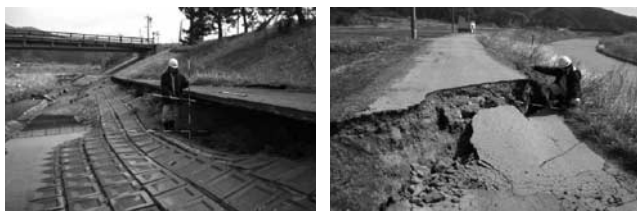
写真—3 ハヶ川の被害状況（護岸欠損、天端陥没）

輪島市の八ヶ川や羽咋市の長曾川で護岸欠損や天端陥没が発生（写真—3）、砂防関係でも輪島市内を中心に崖崩れや河道閉塞が発生したが、いずれも重大な被害には至らなかった。直轄の河川や砂防については点検の結果異状のないことが確認された。

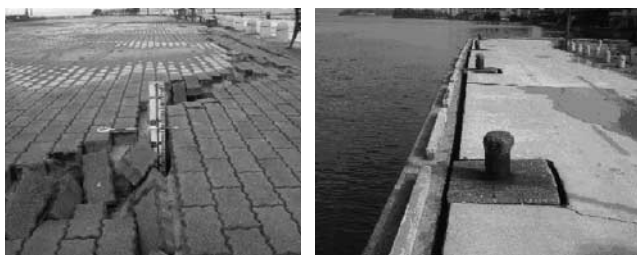
写真—4 和倉港の被災状況（野積場沈下ほか）

和倉港、七尾港の野積場沈下、輪島港の岸壁エプロンの沈下、穴水港の海岸護岸の破損など11港、78個所に被害が発生した（写真—4）。

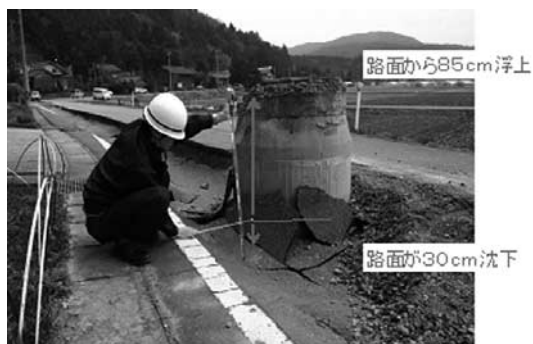
写真—5 下水道マンホール隆起

輪島市、七尾市、珠洲市、穴水町、志賀町の3市2町で処理場4個所、管渠の破損が発生。輪島市内ではマンホールが約1mも隆起するなど特徴的な災害が

発生した（写真—5）。七尾市や輪島市では擁壁転倒など、4個所の公園が被災した。

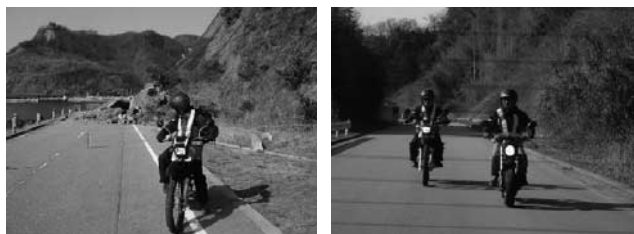
写真—6 バイク調査隊の活動状況

- ・11時20分「バイク調査隊」が車両による被災調査が不可能な地域に出動（写真—6）
- ・防災ヘリ「ほくりく」、「きんき」及びチャーターヘ

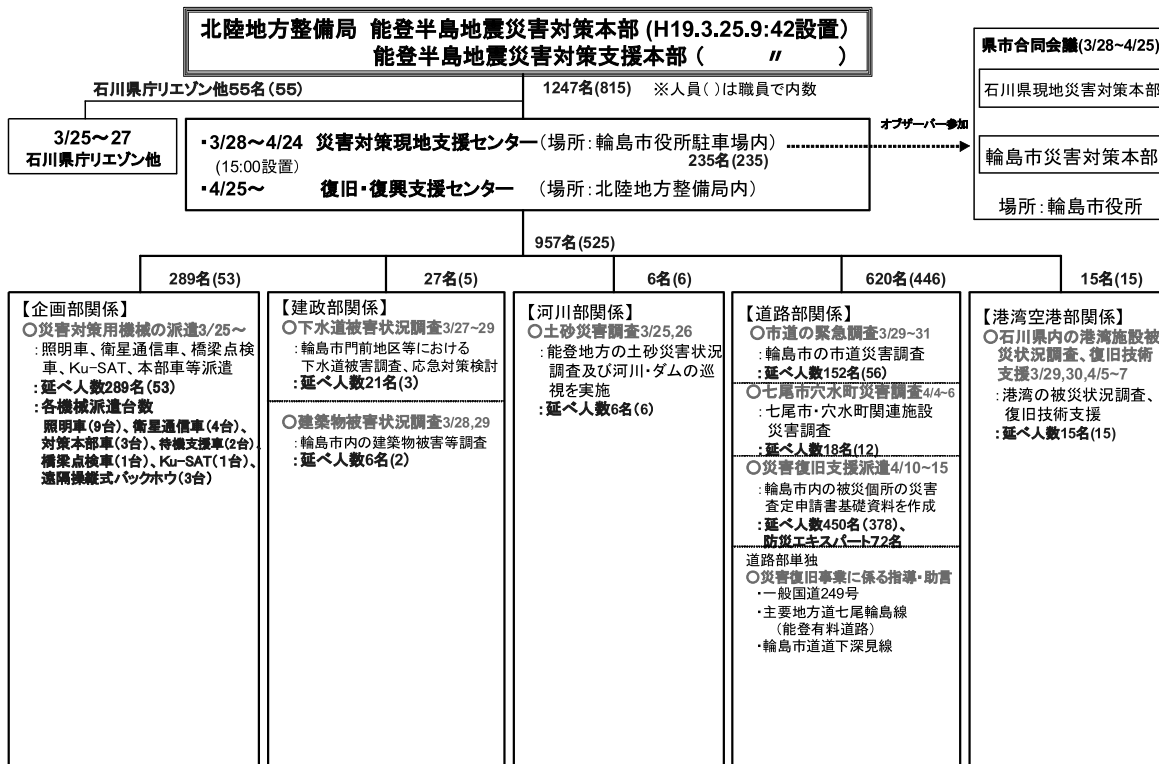
図一1 支援の概要 (4月30日現在)

支援の概要については、図一1に示すとおりであるが、以下に3項目について特記する。

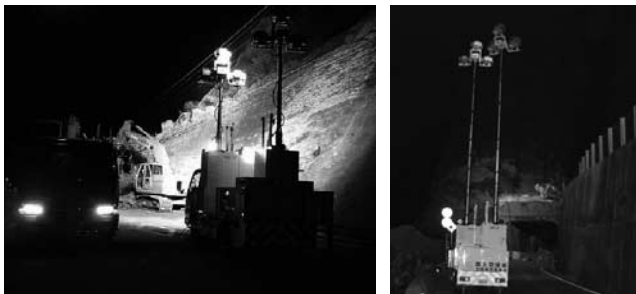
写真—9 照明車による夜間作業支援

石川県及び輪島市の要請を受けて、現地支援センターに常駐している機械担当者が整備局の支援本部と調整しながら、必要な災害対策用機械の派遣支援を行った。派遣した機械は、対策本部車3台、待機支援車2台、衛星通信車4台、照明車9台、橋梁点検車1台、遠隔操縦式バックホウ3台に上り、北陸地整保有の災害対策用機械の大半を被災地に派遣し、稼働させた

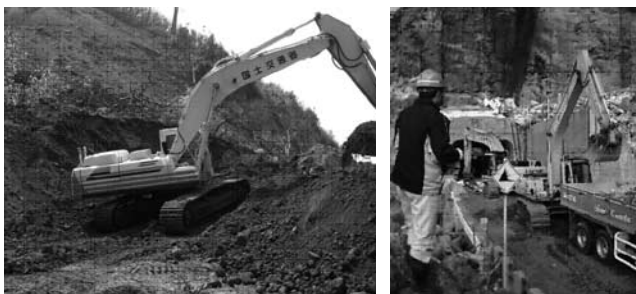
写真—11 遠隔操縦式バックホウによる崩落土砂の撤去作業
(左：門前町深見地内 右：町野町曾々木地内)

また、輪島市門前町深見地内の地すべりによる市道被災箇所にも遠隔操縦式バックホウを投入し、再崩落の危険が残る中、安全に土砂の除去作業を行うことができた。本箇所にはその後5月21日に上記曾々木地内から撤収された遠隔操縦式バックホウ1台を増強し、2台により現在も復旧作業を行っている。

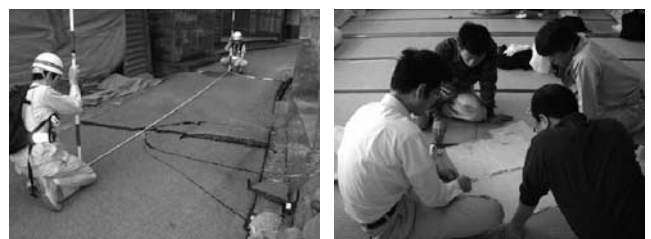
写真—13 現地調査状況

早期の激甚災害指定のためにも必要な被災状況の把握作業が、被災市町では住民対応などにより手が回らない状況にあった。そこで、石川県からの要請を受けて、特に被災が激しい輪島市門前地区の市道について、被災箇所、被災状況を把握する緊急調査を実施した

調査結果：269箇所、被災延長は1.6km、結果は
31日13時30分に輪島市長に引き継ぎ

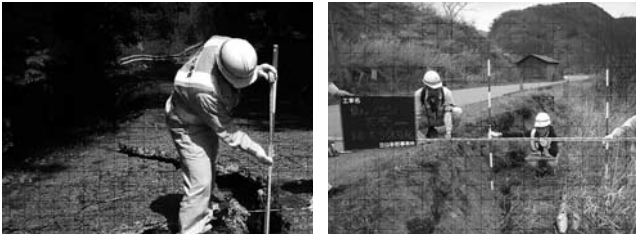
写真—16 現地調査状況

石川県及び輪島市の要請を受けて、先に実施した市道の緊急調査箇所とその周辺部箇所の早期の災害復旧支援のため、災害復旧事業費申請書作成に係る現地調査、復旧費の算定までの一連の作業を実施した(写真—16～18)。
