水底汚染土対策のための原位置固化処理工法 「CDM-SSC 工法」

CDM-SSC 工法は、従来の浚渫工法での浮泥拡散、汚濁拡散による二次汚染や直接固化処理による底泥巻き揚げなどを防止するために、事前に覆砂工をした後に原位置固化をするために浮泥拡散や水質汚濁がなく、安心して安全な固化処理工法である。

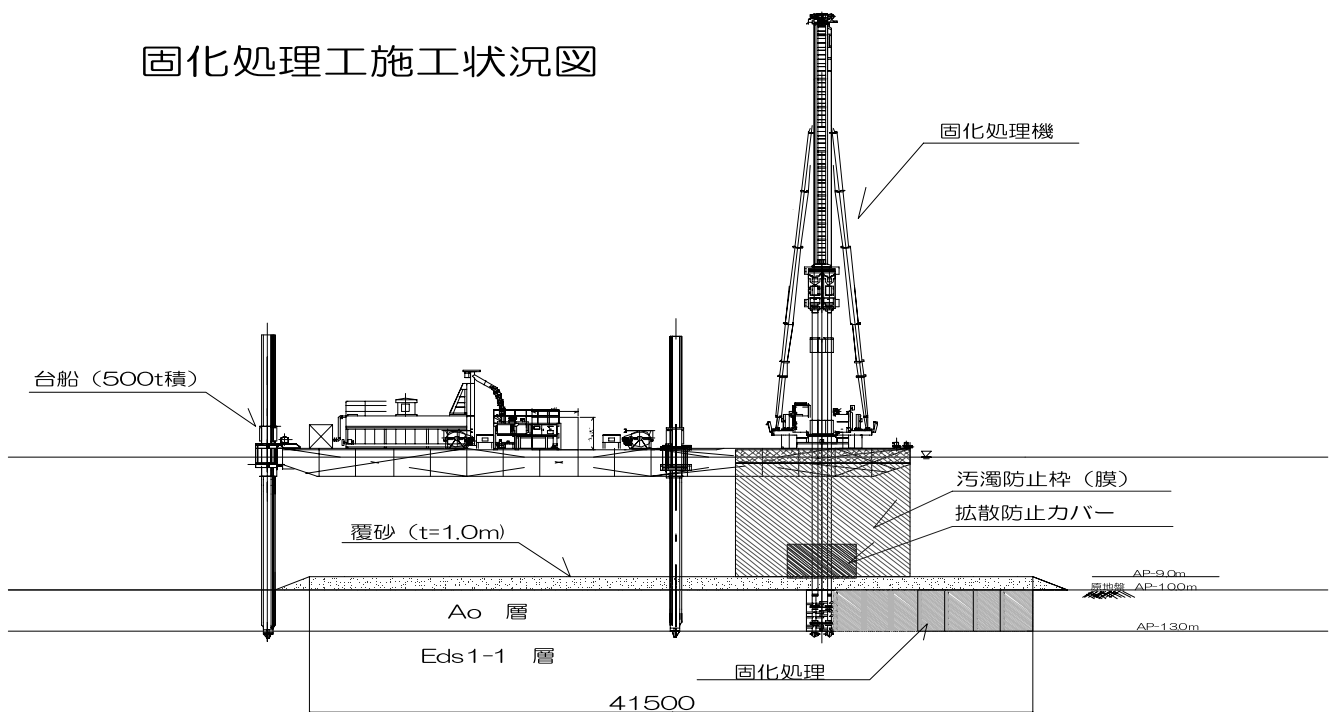
図一六 固化処理状況図

覆砂工で底質土を被覆した後、3軸タイプ陸上深層混合処理機を搭載した地盤改良台船により固化処理を行った。改良対象地盤は表層がヘドロでその下層は砂質粘性土である。施工管理は CDM 工法に準じて羽根切り回数 450 回/m で管理しながら施工した。

固化処理施工状況を図一六、写真一に示す。
