コンクリート構造物検査用棒形スキャナの開発

伊藤 幸広・高橋 洋一・宮本 則幸

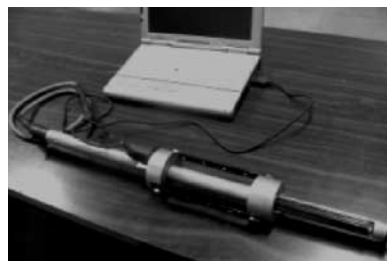
写真—1 棒形スキャナの外観

小径ドリル孔の孔壁面の状態を撮影するために開発した棒形スキャナは、写真—1に示す外観のものであり、その仕様は表—1に示す通りである。孔壁面の画像の読取り（スキャニング）方法としては、PCカードを介してパソコンに接続した棒形スキャナを孔内に挿入し、手で棒形スキャナを孔軸に対して1回転させるのみという簡易な方法である。写真—2は、実際にスキャニングを行っている状況であるが、手元のスイッチでソフトが起動し、スキャナの回転に合わせて孔壁面の画像がリアルタイムでノートパソコンのモニタ上に表示されるシステムである。
