損傷した橋梁についての補修事例の報告

北陸自動車道手取川橋は、建設後 34 年を経過し、飛来塩分の浸透、橋脚基礎の洗掘、橋脚・基礎天端の磨耗損傷が進行している。今回、橋脚耐震補強に併せてこれら劣化損傷部の橋脚の補修・補強工事を実施するにあたり、施工箇所が河口部という特異なことから「損傷対策工」の検討、「施工時期」「仮締切等仮設備工」「周辺自然環境対策」の検討が必要となった。本報告は、この検討内容と施工結果を報告する。
キーワード：橋梁、塩害、洗掘、耐震補強、コンクリートはつり、鉄筋腐食、RC 巻立て、野鳥、コアジサシ

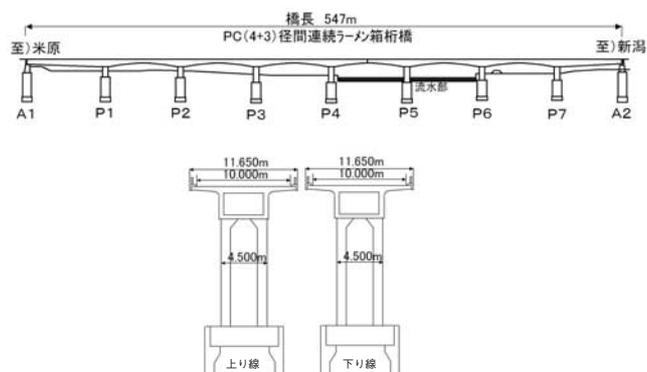
図—1 手取川橋 橋梁一般図

手取川橋は、昭和 47 年 10 月に北陸自動車道で最初に開通した小松 IC～金沢西 IC 間に位置し、橋長は 547 m である（図—1）。

橋梁形式は、上部工が PC (4 + 3) 径間連続ラーメン箱桁で、橋脚は円形単柱式、基礎はケーソンである。本橋は、一級河川手取川の河口部に位置し海岸にも面していることから、「冬季波浪による飛来塩分の浸透」「海岸浸食による橋脚基礎の洗掘」「橋脚及び基礎部の磨耗損傷」等の劣化損傷が進行している。

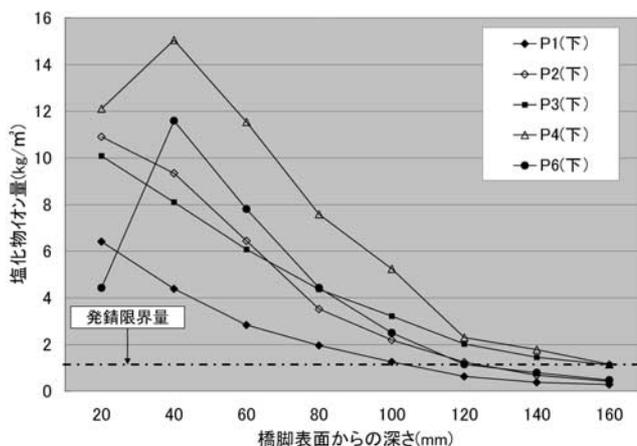
図—2 橋脚内の塩化物イオン量の分布

橋脚内の塩化物イオン量の分布は、図—2 に示すように既設鉄筋付近まで、鋼材腐食発錆限界塩化物イ

オン濃度（以下「発錆限界量」）の 1.2 kg/m^3 を超えている。

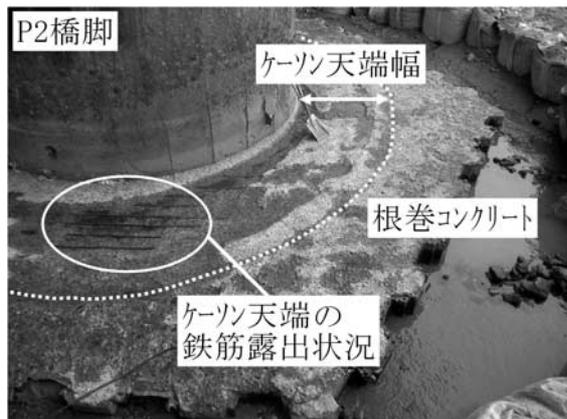
写真—5 基礎天端鉄筋露出

P1, P2 橋脚の基礎天端でも、写真—5 に示すような磨耗が発生している。

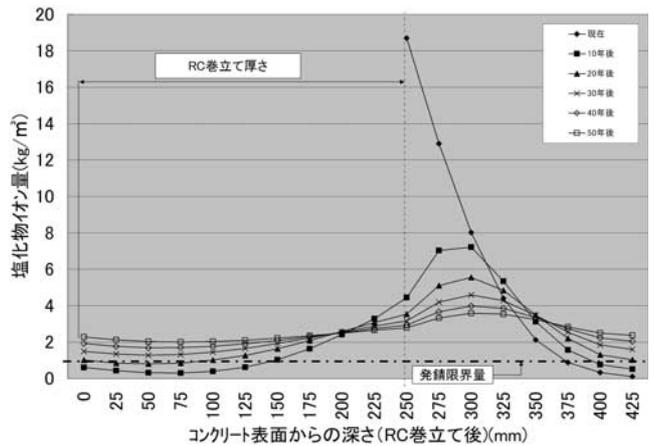
図—3 塩化物イオンの拡散予測

2. (1) で述べたように、コンクリートかぶり内に高い濃度の塩化物イオンが浸透している。この塩化物イオンを除去せずに RC 巻立てすると、塩化物イオンの拡散予測値は、図—3 に示すように『将来、塩化物イオンが再拡散して、既設鉄筋、補強鉄筋ともに発錆限界量以上の環境になること』が予想される。

このため、先ず根本的な塩害対策として、橋脚表面で塩化物イオン量の多い部分のコンクリートを約 125 mm 除去し、その面より RC 巻立てを実施することとした。この結果、塩化物イオンの拡散が殆ど発生せず、鉄筋が発錆する恐れが無くなる。また、同時に河積阻害率の増加を抑制することも可能となる。

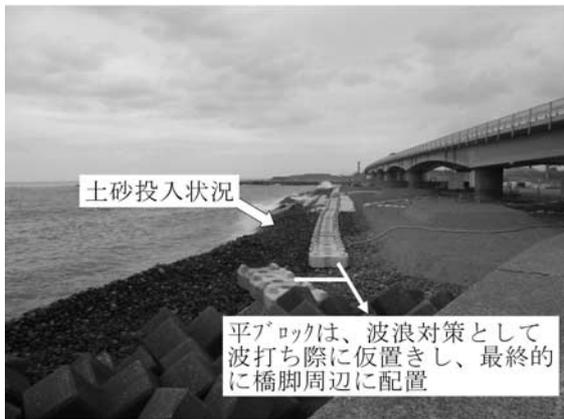
写真一六 土砂投入状況

本橋の洗掘は、河川中流部での洗掘と発生原因が異なり、河口部での海岸浸食に起因することから、河川、海岸工学等の学識経験者等による「河口部に位置する橋梁の補強に関する検討会」（委員長：金沢大学大学院 玉井信行教授）を設け各種検討を実施した。その結果、わが国では施工事例が極めて少ないが、河川の流水阻害の恐れが低く、経済的で周辺環境に調和するよう、標高 + 0.5 m の高さに自然の土砂や石を河口部砂州に投入（土砂投入）し、自然に近い砂州を再生させる対策を実施することとした（写真—6）。また、特に防護を必要とする橋脚基礎周辺には、投入した土砂の安定を図る目的で 6 ton 級のコンクリートブロック（以下「平ブロック」）を配置する。

更に仮締切工への波浪対策として、3. (3) 洗掘対策で述べた土砂投入の前浜勾配（海側に形成する盛り土のり面の勾配）を1:10とし、海岸工学の緩傾斜堤の機能（波の浅水変形による波の減衰）を持たせた。その上、橋脚基礎の洗掘対策に使用する平ブロックを工事開始と同時に製作し、投入した土砂の波浪や出水による流出防止として平ブロックを波打ち際に仮置きした。

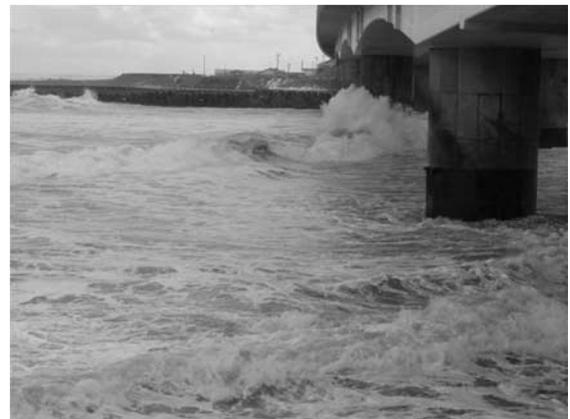
写真一八 冬季の波浪状況

河川内の工事は、非出水期（10月～翌年6月）に施工することが一般的である。しかし、日本海では冬季（特に12月～2月頃）に波高6～8mの波浪が発生し、手取川橋では写真一八に示すように橋脚が直接波浪を受けることから、この時期の施工は危険である。

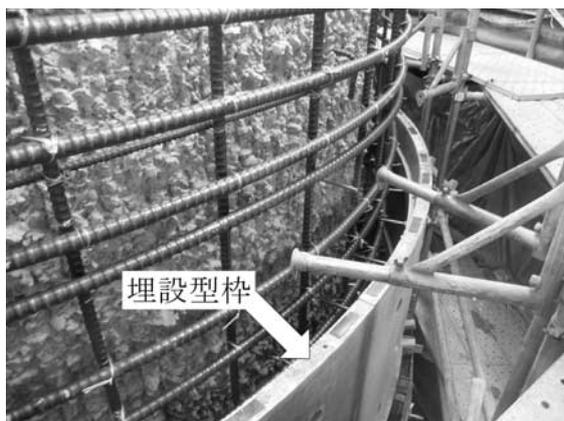
写真一七 埋設型枠取付け状況

橋脚の磨耗対策は、超高強度繊維補強モルタル製の埋設型枠（以下「埋設型枠」）を厚さ 50 mm で橋脚周面を覆うこととした。埋設型枠の設置高さは、平成 5 年及び現況の磨耗範囲に約 0.5 m の余裕代を確保して、標高 - 1.5 m ~ + 2.4 m の範囲とした。埋設型枠の取付け方法は、既設躯体にアンカーを打ち込み、アンカーに帯バンドを設置し、帯バンドに埋設型枠を取り付ける構造とした（写真一七）。このアンカーと帯バンドは円形単柱式橋脚に合わせた専用の取付け金具として設計した。

磨耗対策では、埋設型枠パネルの組み付けや目地詰めに苦勞したが、堅牢な構造とすることができた。

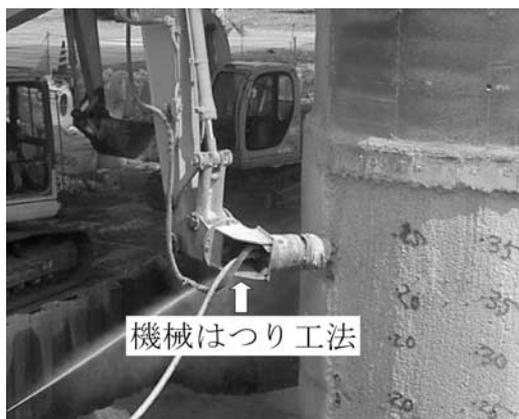
写真—9 機械はつりによる施工状況

そこで市場に出回っている工法で、既設躯体に影響が少ないと思われる機械はつり工法の適用性を試験した。このはつり機械は、写真—9に示すようにコンクリート表面を、圧搾空気で押出されたハンマーが繰り返し打撃して、コンクリートを細かく粉砕するものである。

試験の結果、粉塵の付着、表面数mmの深さにマイクロクラックの発生、一部の粗骨材にひび割れの発生、新旧コンクリートの付着力低下が確認されたことから、機械はつり工法単独での適用には、課題が多いことが明らかとなった。従って、機械はつり工法とWJ工法を組み合わせることで、これらの課題が解決でき、適用することができると判断した。

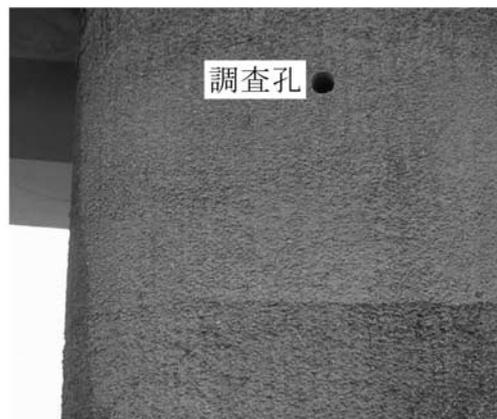
写真—10 コンクリートはつり面の状況（WJ工法後）

コンクリートはつり工では、深はつりを防止するため密な間隔・頻度で深さ管理を行い、はつり面の平坦性も確保した。機械はつり並びにWJ工法によるはつり表面の平坦性を写真—10に示す。新旧コンクリートの付着力も十分確保された。この組合せた工法の採用により、工期の短縮と、コストの低減を図ることができた。
