トピックス TOPICS

高松塚古墳石室解体用吊上げ治具の開発

山本 耕治・坂井 敬通・小阪 孝幸

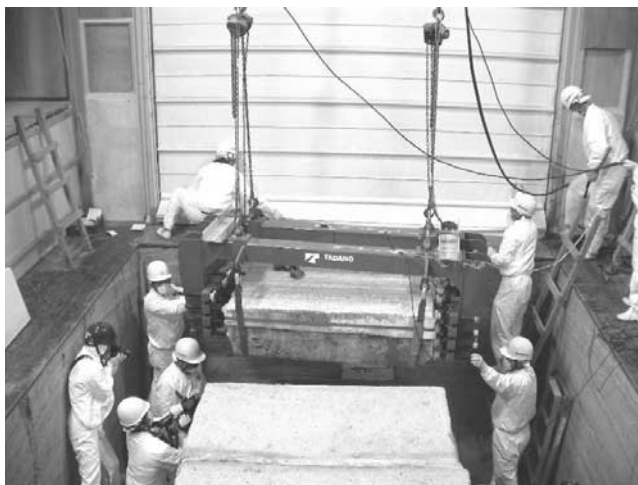
写真-1 最北側の天井石4の解体 (1128 kgf, 162 × 103 × 46 cm)

1972年3月高松塚古墳壁画が発見されて以来、今日に至るまで石室壁画の劣化を防ぐために、さまざまな対策がなされてきたにもかかわらず、壁画の劣化を止めることはできなかった。国宝高松塚古墳壁画恒久保存対策検討会で検討が重ねられ、2005年6月、ついに壁画保存修復のために石室の解体が選択された。2007年4月5日に最北側の天井石4の解体(写真-1)から始まり、2007年8月21日に最後の4枚の床石まで、壁画は元より、壁石をも全く損傷させることなく、高松塚古墳石室の解体は無事完了した。本報告では、石室解体用にどんな治具を開発し、どのように解体に活用したかについて解説する。

解体作業領域（写真—1）は、3.8 m × 4.8 m である。その内石室は 1.8 m × 3.8 m ある。

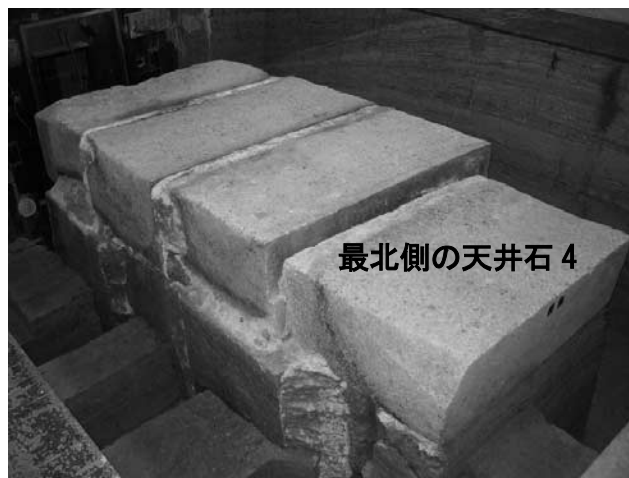
写真-2 最北側の天井石4の解体前日

写真-2：最北側の天井石4。

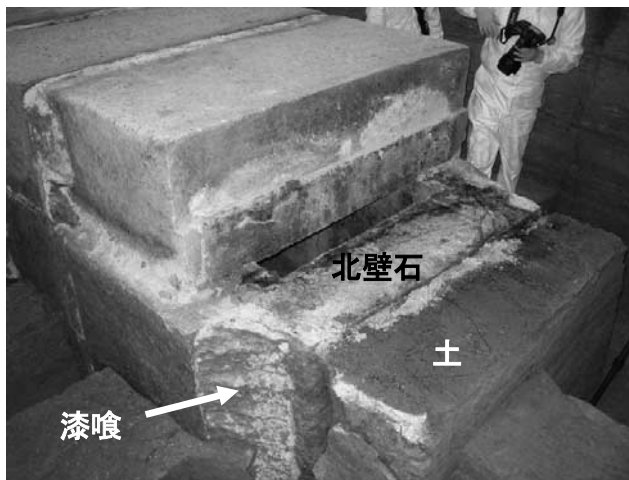
写真-3 最北側の天井石4の解体後

写真-3：最北側の天井石4の解体後。北壁石の上面だけが見えている。

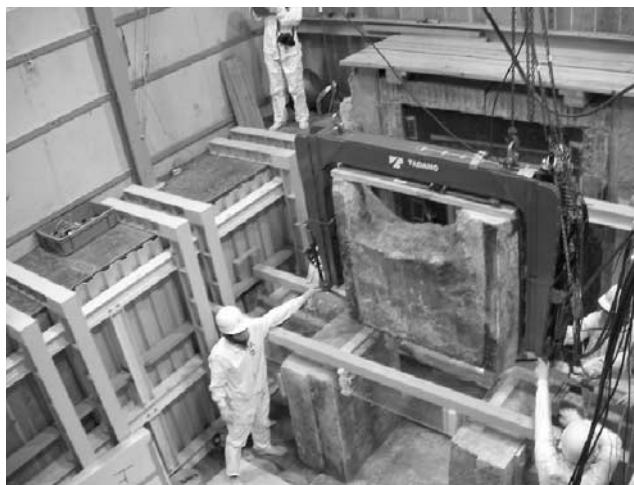
写真—4 II型治具南壁石用使用 南壁石 (835 kgf, 118 × 137 × 54 cm)

当初、石室の解体は、発掘を全て完了してから実施する計画で、発掘後、壁石の状態や寸法などの情報が十分得られる予定であったので、治具開発は解体前には万全の体制がとれると考えていた。しかし、発掘初期段階になり、地震の影響で石室が倒壊する恐れがあるとの判断により、1壁石ごとに発掘と解体を並行することになった。そのため、事前に寸法など壁石の正確な情報が全く得られないままに治具（表—1、2）を開発せざるを得なかった。解体期間中は、予想以上に壁石の寸法の違いや新たな亀裂などが見付き、壁石は1つとして同じものではなく、治具の改良・改造の連続であった。しかし、形状、寸法の違いに何とか対応できたのは、治具に融通性を持たせてあったことが大きかったと考える。特に、単独でも組合せでも使用できるようにしていたことが好奏した（写真—4～6）。ただ、開発、製作までしながら活用できずに表に載せられなかった治具もあったことは、開発者として残念であった。

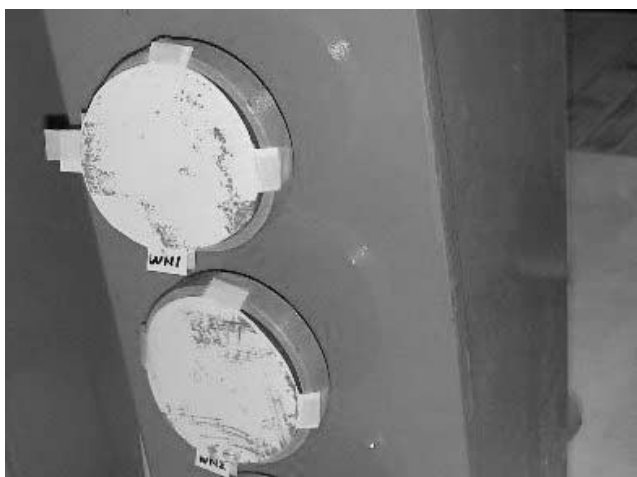
写真-7 所定圧力時の感圧状態

壁石を把持したとき、壁石に対するパットの当たりの程度を確認する(写真-7)。約60%以上確実に当たっていることを圧力感知紙により確認できた。このことから、パットがきれいに壁石にそって固定されていることや、パットに使用したウレタンゴムの弾性効果が適正であることが証明された。
