布引五本松堰堤補強及び堆積土砂撤去工事の施工

布引五本松堰堤は、1900年に建設された日本最古の重力式コンクリートダムであり、2006年に周辺施設を含め重要文化財の指定を受けた。1995年の阪神・淡路大震災で被災したこの歴史的遺産・建造物の補強、機能回復を目指し取り組んだ当工事の概要を紹介する。

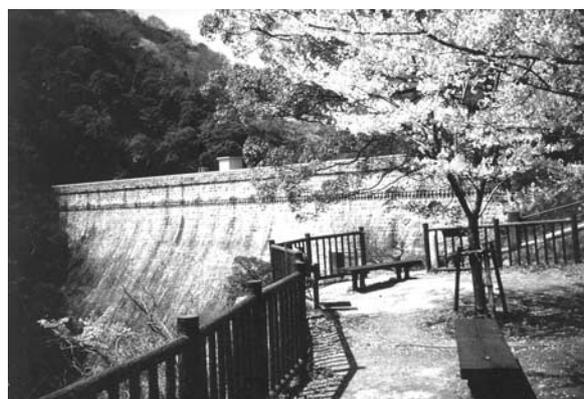
写真-1 下流側よりの布引ダム全景

布引ダムは建設から108年を経過し、神戸市の水源に占める割合はごくわずかなものとなったが、現在も貴重な自己水源として使用されており、また都心に近いハイキング道路沿いであるため、市民の憩いの場として親しまれている（写真-1）。

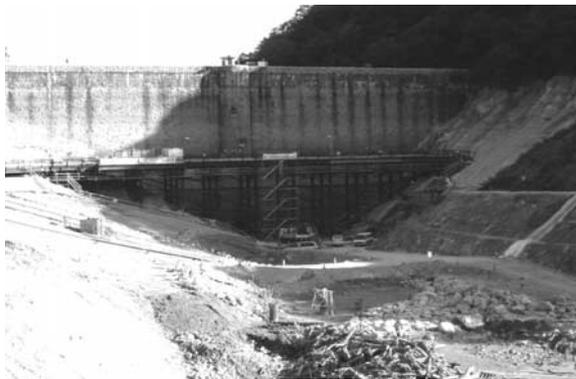
写真-2 バンカー線(作業用構台)全景

既設構造物及び周辺環境の改変を極力なくするため、ダム本体補強工施工時の鋼製作業用構台として、堤体上流側にバンカー線を設置した(写真-2)。

分岐道路より堤体と平行に鋼製構台を築造し、この構台を使用して本体補強工の型枠・コンクリート工、グラウト工、表面処理工(石張り工)を施工した。また堤体下流側の布引特1配水池内の配管工、場内整備工にもこの構台を使用した。堤体下流側への管材等荷卸時に無理のないよう、50t吊クローラクレーンに耐えられる構造とした。

基礎構造は、岩露出部はコンクリート打設による直接基礎とし、岩線が深い部分はH鋼(350×350)打設による杭基礎とした。杭打設には、岩掘削が容易なダウンザホール工法を採用した。

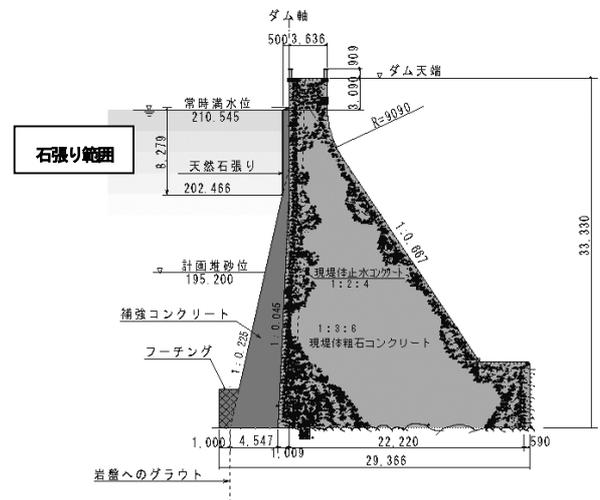
図-2 標準断面図

コンクリートは拡張レアー方式で打設し、横継目型枠には埋設型枠（鉄板）を使用した。既設堤体石積面との一体化を図るため、約200 Mpaの超高压水にて清掃洗浄後、せん断補強鉄筋を打設し、石積面にはセメントペーストを塗布した（図-2）。

イミクストコンクリートとし、配合は27-5-40BBのものを使用した。打設実績は約8ヶ月で45回打設を行い、総数量は3,353 m³、日最大打設量は141 m³であった。

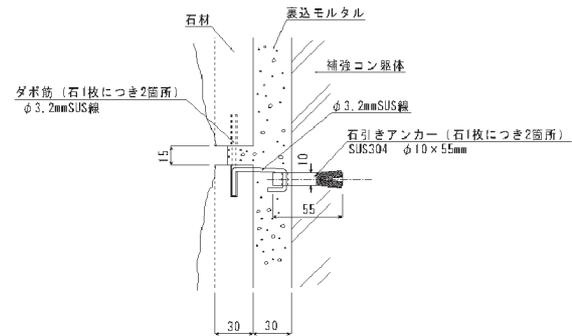
図-3 付詳細図

石材は、布引花崗岩調石として、中国福建省普江県産の白御影石を使用し、形状寸法は基本的に、高さ406 mm×幅400 mm×厚さ30 mmのコブ出し仕上げとした。石材の取付工法は、剥落等が起こらないよう、打込みアンカーを併用した湿式工法とし、堅固な構造とした（図-3、写真-3）。

景観保全を目的に、今回打設する堤体補強コンクリートのうち、通常時の状況において頻繁に水面以上に姿を現すであろう標高kop+202.0以上の部分について、天然石張りを施工した。

また、主目的が景観保全であることから、現場において試験施工を行い、既存石張り部と調和のとれた美しい仕上がりとなるよう配慮した。

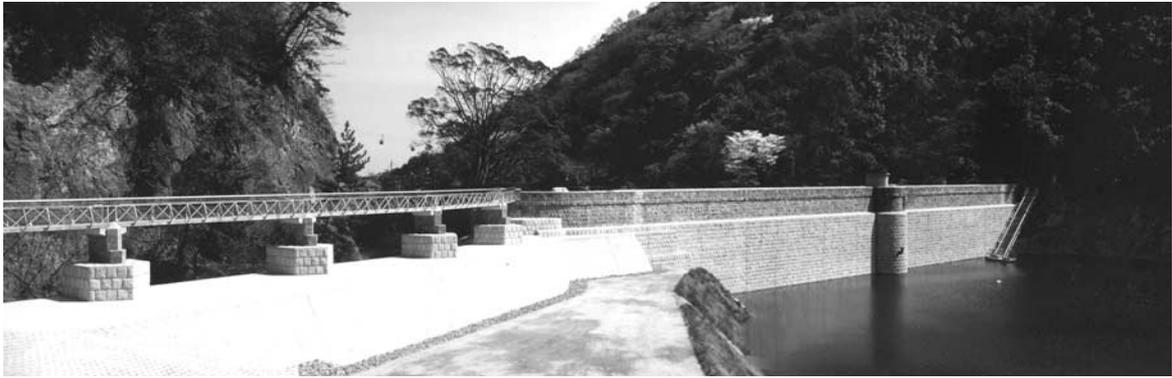
写真—5 管理橋・堤体補強完了全景

橋台、橋脚についても、管理橋本体の工場での補修の期間に合わせ、補修補強を行った(写真—5)。

左岸側にある管理橋は、ダム建設当時のトロッコレールを使用しており、貴重な財産として当時の部材、形状を可能な限り保存する方向で再構築補強を行っ

既設床版コンクリートを撤去後、桁鋼材をそのまま搬出し、工場で部材の点検調査・補修を実施した。旧部材を多く使用するため、赤錆を科学的に安定した黒錆に転換する機能を持つ、無溶剤型特殊エポキシ樹脂錆転換剤を下塗り材に使用した。上塗り材は補修前の色に合わせ、銀色の常温硬化型フッ素樹脂塗料とした。

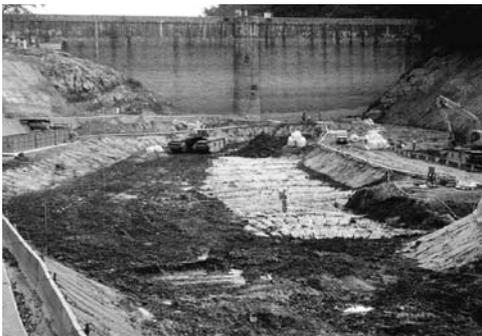
写真—4 軟弱土固化処理状況

堤体補強工で基礎地盤まで掘削するため、同時に堆積土砂を撤去し貯水能力を回復させる設計であり、取水可能量、工期、工費等、費用対効果を考慮して撤去する土量を20万 m^3 とした。このうち堤体付近に堆積する約5万 m^3 は超軟弱土であり、その上を走行できるフローティングバックホウを導入して、軟弱土の改良を施工した。路面に工事用トンネルの岩ズリ等を利用するなどして進入路を築造し、軟弱土の固化処理・搬出を行った(写真—4)。

また、堆積土砂処理を効果的に施工するため、工事に先立ちディープウェルを5本打設し、事前揚水を行うことにより土砂内の含水量を低減させた。
