# 歴史的建造物の保存，果たして我々は文化財破壊者にならなかつたらうか!?

## 80年前の本物を見る橋渡しをできたか？

「文化財破壊者にならない！」の旗印の下，80年前に関東大震災で被災した歴史的建造物を部分保存し，再現した新築部と一体免震化して登録文化財にするプロジェクトの施工を担当する機会に恵まれた。工事は調査，計画，施工（保存・再現）と手順を追って進めたが，被災した建物を補強して切り取ったり（保存部），他社施工中の地下躯体の上で曳家したり，手順といっても実際にはリスクと隣り合わせの手作りの積み重ね（まさにプロジェクトX）であった。成果は施主，設計者，施工者のぶれない目標の賜物であるが，本稿は，施工者として実際の現場での生の声を述べるものである。

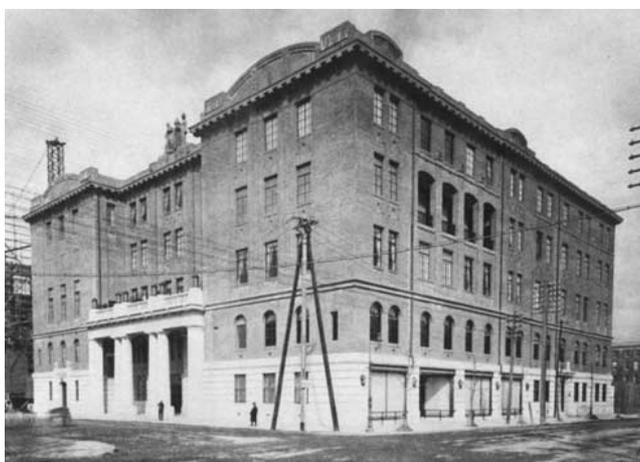
写真—1 大正時代の日本工業倶楽部会館

会館は日本では数少ない本格的なゼツェッション様式の建物で，入口にはドリックオーダーの無垢の石柱が4本配されている。正面屋上には小倉右一郎作の当時の二大工業である石炭と紡績を象徴した坑夫と織女の像が置かれている。内装は倶楽部建築らしく華やかで，各階の中心にある広間とそれらを立体的な一つの空間として繋げるステンドグラスの窓のある大階段がある。そして見事な装飾の大会堂，大食堂といった大空間！（写真—2）

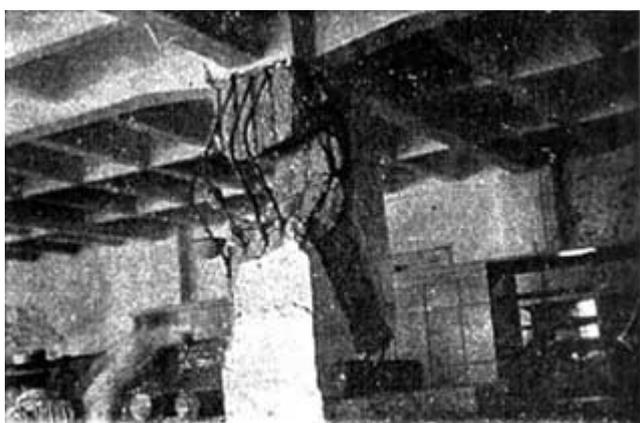
写真—3 提灯挫折した柱

施工にあたり、まずは上流段階の設計コンセプトを具体的な施工の言語に置き換える作業から始めた。実際このような保存ものは予測不能ことが多い、ということを実感しながら、衝撃的な関東大震災当時の貴重な写真—柱が提灯挫折している（写真—3）—に遭遇した。

写真第九四 同上 --階間列室柱ノ被害

3年後の大正12年に関東大震災により被害を受けた。設計者は中庭を囲むコの字型の平面が原因と考え、構造上安定した口の字型平面にすべく6階建ての別館を増築し、挫屈した柱には新設の鉄筋コンクリートを巻き、耐震壁を増設するなどして補強を施した。

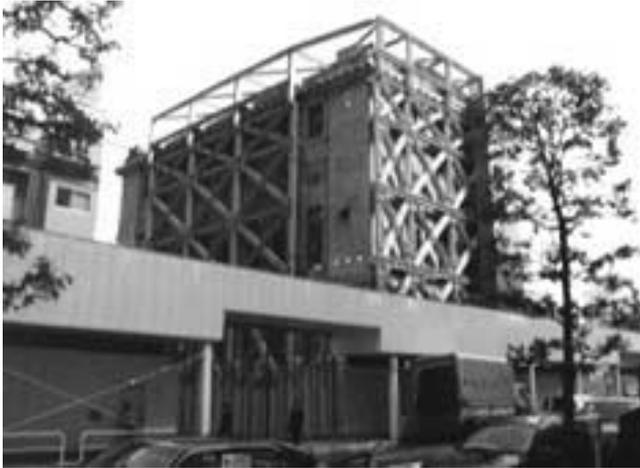
写真—4 仮設鉄骨で補強された保存部

躯体ごと保存する保存部は外側に200トンにおよぶ仮設鉄骨で鳥かご状に補強を施した後，ワイヤーソーで躯体の縁を切り地上躯体を解体した（写真—4）。

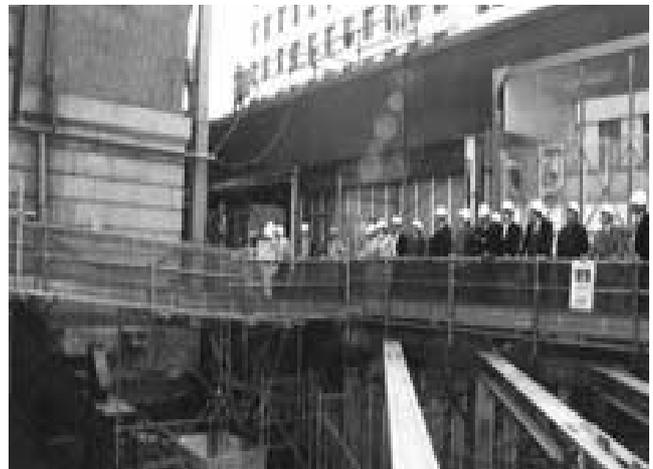
写真—5 曳家

保存部免震の振幅を敷地内に納めるため，12本のジャッキを用い約3時間かけて約1m20cm曳家を行った。

保存部の図面が無いため，曳家（写真—5）に至っては，果たして松杭から3段階で3,600tもの保存建物荷重を移していけるか，リセット時の建物の傾き（約2度）をどうセットしていくのかのリスクが存在した。

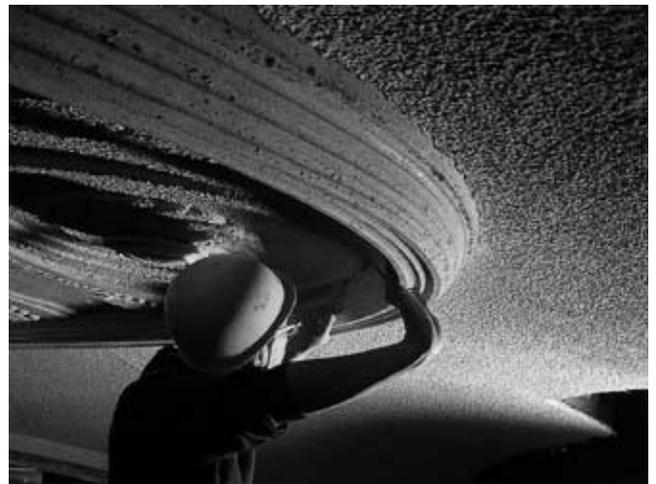
写真-6 大会堂での漆喰の施工

内装の再現は「工法」も再現ということで、漆喰は下地の木摺りから再現した。しかし、工期というものがあつたため、再現場所を大会堂、大食堂そして大階段と限定した。木摺りから再現した漆喰天井大会堂(食堂)の漆喰天井の再現工事は、実に全工程6ヵ月、左官工程だけで3ヵ月。「木摺り」の下地に、「トンボ」という麻の打ち込みから、「鹿の子摺り」、「ムラ直し」といった工程を、2~3mmずつ9回にわたり、漆喰の塗り乾燥を繰り返すことによって、新築当時の味わいを忠実に再現した(写真-6)。

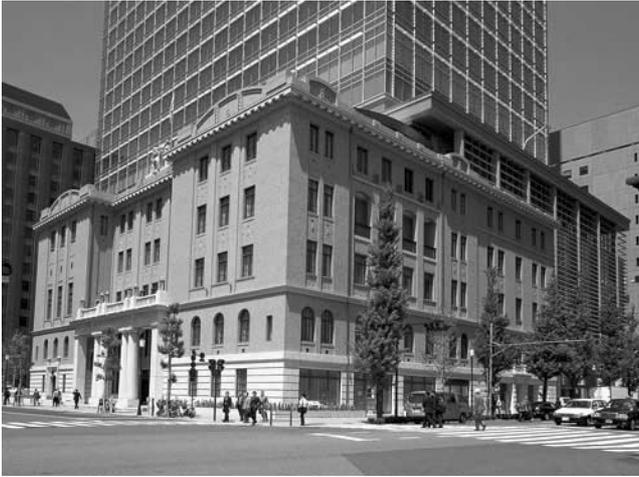
写真—7 現在の日本工業倶楽部会館

平成 11 年 12 月に着工し、平成 15 年 3 月に竣工した（写真—7, 8）。
