斜面崩壊による労働災害の調査分析と対策

伊藤和也・豊澤康男

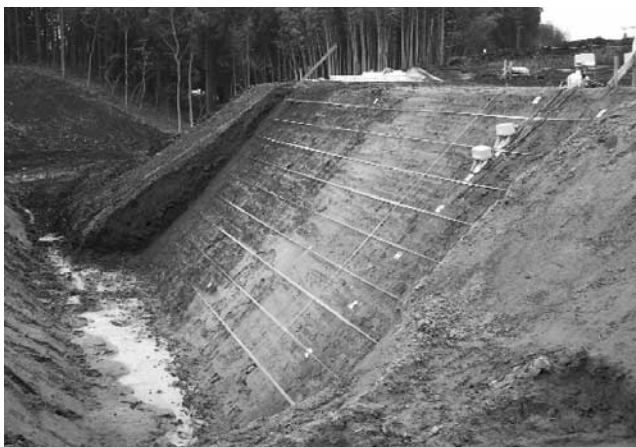
写真—2 実物大規模実験に使用した試験盛土

大型宅地造成地域内において、高さ5m、斜面角度 50° に切り取った地山を本体構造とし、腹付盛土形式で、高さ5m、斜面角度 45° の試験盛土を作製した(写真—2)⁴⁾。使用した試料は、現地発生土である関東ロームと成田砂である。斜面の切り取りは、バックホーを用いて行った。掘削方法は、1回の切り取り高さが約0.5m毎とし、1回の掘削終了後、約5分間放置し、崩壊するまで掘削を行った。なお、掘削幅は2.5mとした。斜面の変形挙動は、幾つかの計測器を用いて実施しているが、ここでは、天端に設置した伸縮計と光センサー式2次元変位計の結果について示す。

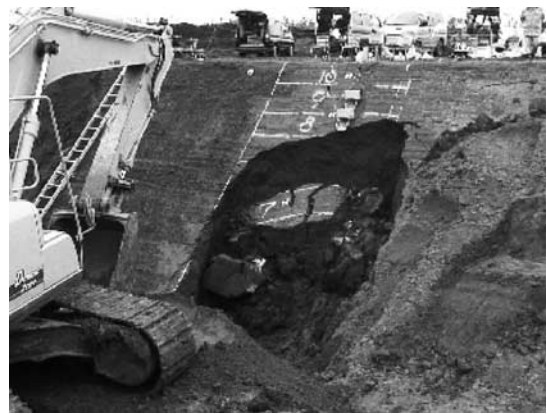
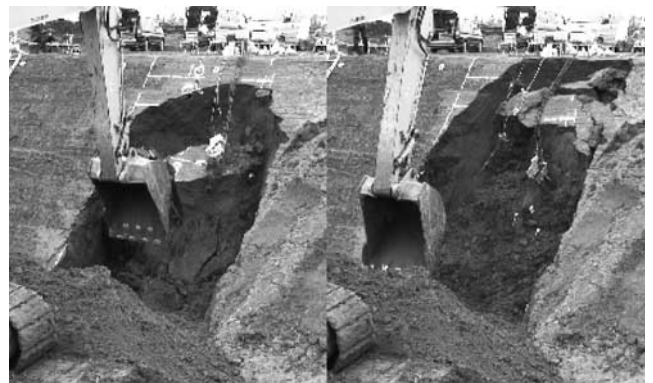
写真—3 斜面の崩壊状況

誌面の都合上、成田砂にて実施した結果について示す。斜面の崩壊状況を写真—3に、伸縮計と光センサー式2次元変位計の変位計測結果を図—3に示す。切り取り高さ2.5m掘削中に全ての計測器が変動し、放置期間時間中に法面内から部分的な崩壊に至った(写真—3(a))。このとき、変位計は掘削中に約3.0mmの変形が生じ、放置時間中にさらに1.0mm～2.0mm変形した。掘削をさらに切り取り高さ3.0mまで行ったところ、掘削終了直後に天端を含めた大規模な崩壊が発生した(写真—3(b))。

擁壁工施工中の斜面崩壊挙動を確認するために実施した実物大斜面崩壊実験から、法尻部の掘削により掘削面下部に応力が集中することで、局所破壊が起き、その破壊が上方向に進展していく“進行性破壊”となるような傾向が観察された。

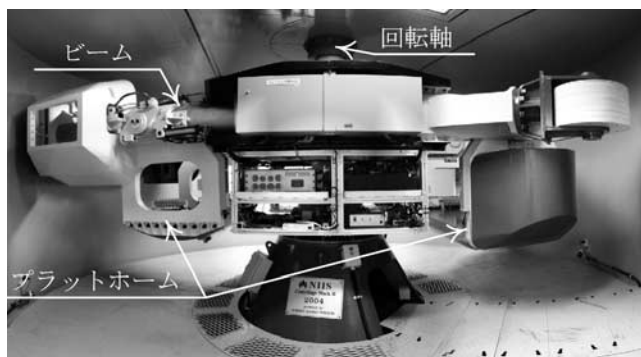
写真-4 遠心模型実験装置
(独労働安全衛生総合研究所所有)

遠心模型実験装置の概形は、写真-4のようなものである。回転する主桁（ビーム）の端部にプラットフォームと呼ばれる“ぶらんこ”があり、そこにあらかじめ作製した模型地盤を搭載する。その状態からビームを高速（毎分20回転から150回転）で回転させると、地球の重力加速度と遠心加速度の合計加速度の方向にプラットフォームが振り上がる（図-4）。しかし、重力は遠心力よりも十分に小さいため、合計加速度はほぼ水平方向に働いて、模型地盤の鉛直下向きに加速度が作用する仕組みとなっている。地盤を構成する土の変形・破壊特性は、一般的に拘束圧によって著しく変化する。したがって、模型の土要素に実物の土要素と同じ変形・強度を発揮させるためには拘束圧を実物と同じにすることが必要となる。遠心模型実験手法は、遠心力を重力と見立てて縮尺模型に働く重力をあたかも現場と同じにすることができる実験手法であり、海上空港埋め立ての圧密沈下挙動、斜面崩壊問題、掘削工事・トンネル工事の変形問題のような静的問題か
