T-53 援竜（中越沖地震災害復旧活動報告）

馬場勝之・久米康歳

平成19年7月16日10時13分、新潟県南西約60kmを震源とする新潟県中越沖地震が発生した。地元大学関係者の協力を頂き、地震の発生から二週間程経過した8月2日から9日までの8日間、新潟県柏崎市の被災現場に震災発生の翌日発表したばかりの災害救助ロボット“T-53 援竜”を持ち込み災害復旧活動にボランティアで従事した。作業は、倒壊した木造家屋（倉庫）から物品を搬出するというもので、いつ余震が発生するか分からない状況下で行われた。現地での活動概要を報告する。

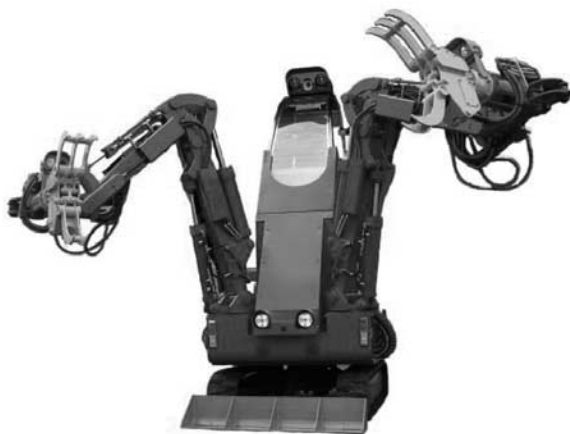
写真—1 T-53 援竜

T-53 援竜（以下“53”）は、災害現場等人の近づけない危険な作業環境で人の代わりに作業することをコンセプトに製作されたクローラー走行式双腕レスキューロボットの3代目で、2004年に開発したT-52 援竜（同“52”）をベースに大学、消防関係者等と共同で実施した性能テストや訓練から収集したデータ及び知見を基に開発された（写真—1, 2）。

災害が発生した際、まず被災状況の調査が行われるが、調査により出勤することとなった場合には一刻も早く現場へ到着することが求められる。“52”と比較した場合、“53”は大幅なサイズダウンと減量が施されている。これは災害発生時の迅速な活動を最重要視した結果である（表—1）。

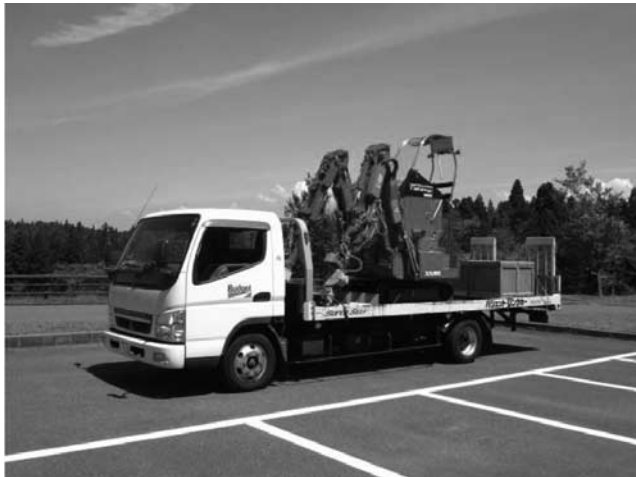
写真—3 運搬時の T-53 援竜

“52”の運搬は、低床のトレーラーを使用しているが、道幅、重量規制、被災による交通規制等、問題が多く存在した。“53”の運搬には積載量3tのスライド式車両運搬車を使用しているが、この車両は普通自動車免許にて運転が可能である。

“53”は小型特殊車両として登録されており、道路の使用許可申請等の一般道を走行することが可能である。速度の関係から一般道の長距離自走移動は迷惑なことだが、運搬車両への積み込み、積み降ろし及び移動

のために一般道を横断する時等、いちいち許可を取ることなく走行することが可能となった（大型特殊免許必要）。“53”の長さとは幅は現行規格の軽トラックよりも小さく、計算上“52”は道路幅が5m程度ないと旋回できないが、“53”は3mあればその場での旋回が可能である。小回りが利くため住宅地の路地等への進入を考えた場合、優位性は高い（写真—3）。

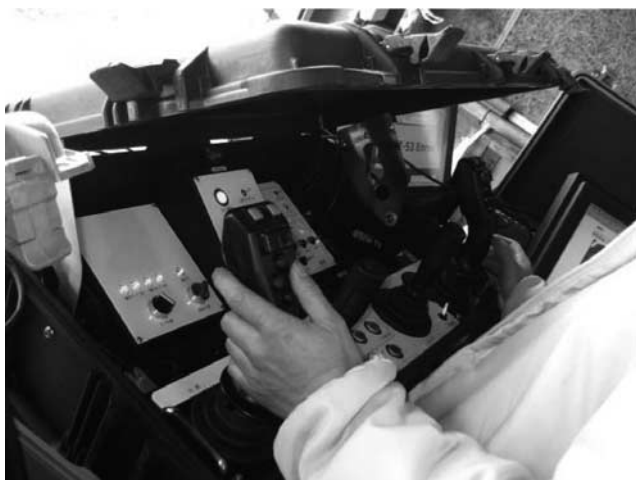
写真—4 遠隔操縦装置（コントローラ）

文頭にて「災害現場等人の近づけない危険な作業環境で人の代わりに作業することをコンセプトに製作されたクローラー走行式双腕レスキューロボット」と記したが、“52”及び“53”は搭乗だけでなく遠隔にて操縦することが可能である。二次災害等の危険性がある現場での作業では操縦者は安全な場所から遠隔で操縦することが可能である。“53”の遠隔操縦装置は、旅行カバンサイズのトランクに収納された、コントローラ×1、メインモニタ×1、サブモニタ×2、と無線アンテナで構成される。メインモニタには、腕の姿

勢の3次元画像、サブモニタにはロボットに配置された7台のカメラからの画像が表示される（写真—4）。

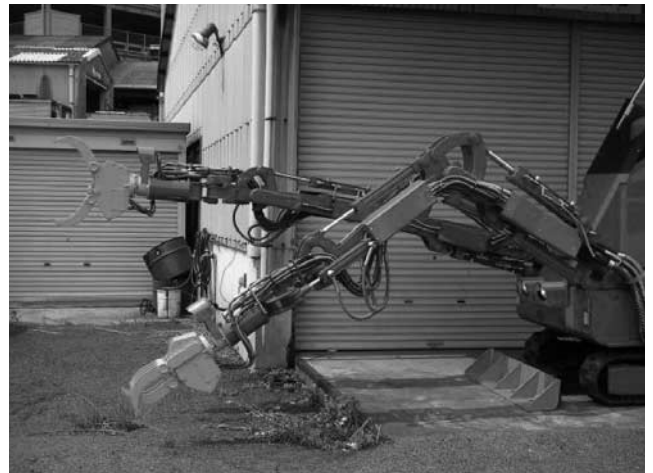
写真—5 T-53の腕部

腕は、手部（エンドエフェクター）に木造家屋の解体等に用いられるフォーククローと呼ばれるアタッチメントを装着した全7自由度、全長3,770mmの腕を機体前方の両サイドに装備、単腕での可搬重量は約100kg。ジョイスティックを使い操縦するが、各軸の単独動作制御及び複数軸の協調動作制御を搭載しており操縦者の直感的操作を可能にしている（写真—5）。

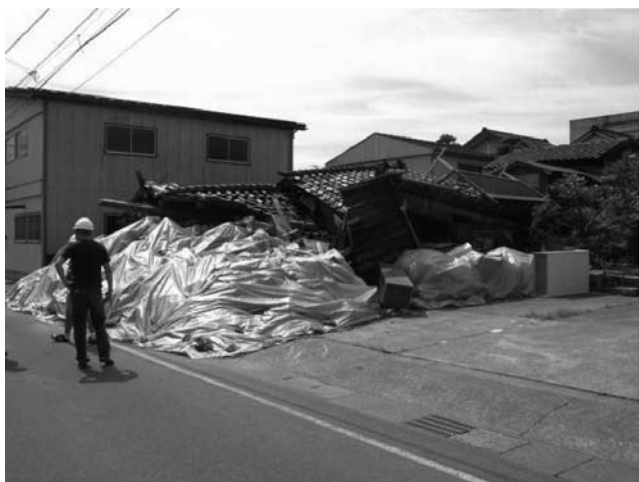
写真—6 倉庫 A

柏崎市東本町に位置する、築 100 年以上と言われる木造瓦葺総二階建ての倉庫兼車庫。所有者は文具店。保管していた書籍類の搬出を依頼された（写真—6）。

写真は道路上から写したもので、右側はコンクリート舗装された駐車場となっている。倒壊した時点で道路などに飛散した瓦礫類はすでに一ヶ所に集められブルーシートがかけられていた。周囲を確認すると、間口 8 m、奥行 14 m 程度のこの倉庫は少し駐車場側に傾きながら正面の道路側に倒壊したようであった。依頼主、地元建設会社殿からのアドバイス等から、搬出作業は駐車場側、倉庫側面、写真右側のブルーシートの部分を進入口として進めることとした。

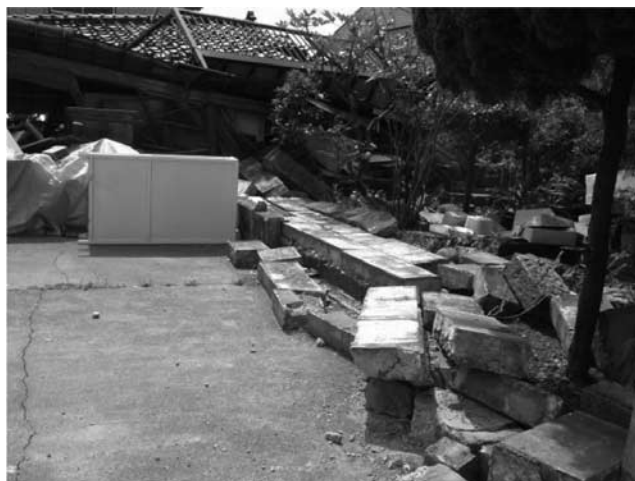
写真—7 倒壊した石積みの塀

まず進入通路確保のため、駐車場奥の倒壊した隣家の石積み塀、及び倉庫周囲に集められたバリケード状の瓦礫の排除に取り掛かるが、木材を想定したフォーククローでは硬く平滑な石の表面に爪先が滑り把持は困難であった。結局、この石のほとんどは人手で排除することとなった。倉庫周囲に集められていた瓦礫はそのほとんどが木材で、釘の先端が露出した物や先端が尖った破片状態の木材等、人が直接接触すると危険と思われる物も多数あったが、これらはフォーククローを使った排除が可能であり安全に排除作業を進めることができた（写真—7）。

を保つことが可能であったが、瓦礫の除去作業を進めて行くうちに倉庫側敷地が駐車場側よりも 400 mm 程度低く、境界に幅 400 mm、深さ 800 mm 程度（駐車場側より）の側溝が横断していることが判明した。急遽、高さを合わせるため木材や瓦礫を投入したが、地盤が柔らかな土であったため、安定した足場を確保することはできなかった。そこでこれ以上の進入を断念し「駐車場から安全に双腕の届く所まで」を作業範囲とした。

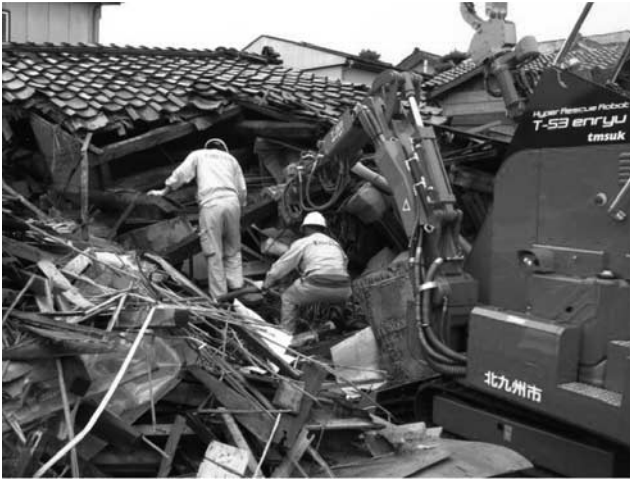
写真—8 “53”による安全確保

ここまでの作業により物品の姿が見え始めてきたためフォーククローを使い数個の段ボール箱の搬出を試みたが、把持力が強すぎて握り潰してしまう結果となった。この結果を踏まえ、これ以上損害を増やすことができないため、“53”を使い倉庫の骨組みを少しだけ浮かした状態で把持固定し、余震や物品搬出時の振動衝撃等からの安全な空間を確保したうえで物品の搬出作業は人手で行う、ロボットと人の共同作業とすることとした（写真—8）。

ここでの作業は、3日間行き最終的に物品 100 点以上を搬出した。当初目的とした書籍類は倉庫中央部分に保管されていたとのことだったが、解体した場所からは確認することさえもできなかった。

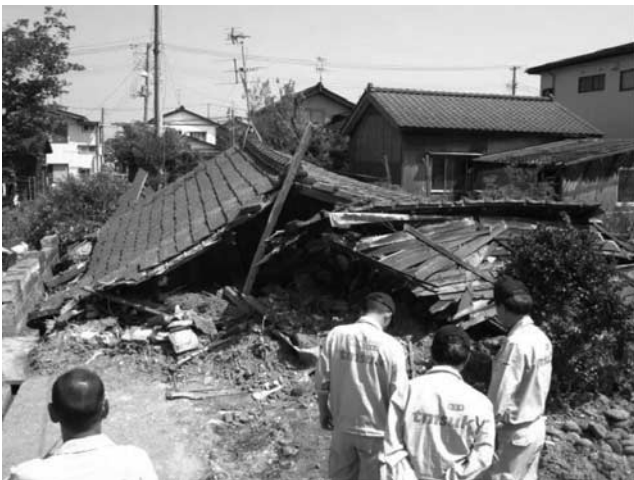
写真—9 倉庫 B

柏崎市西本町，2車線道路から幅員2m程度の道路を20m程進んだ道路脇に位置する築約30年の木造瓦葺平屋建て倉庫。搬出対象は日用品（写真—9）。

写真は道路上からのもので，周辺の確認から写真の奥行き方向で6m，左右方向で5m程度のこの倉庫は道路上にほぼ真直ぐ（写真左側に）道路を塞ぐように倒壊していた。状況から，倉庫右側の側壁が露出した方を進入口とし解体除去を行うこととした。

まず，“53”を使い大雑把な解体を行い倉庫の骨組みを露出させるが，フォーククローで倒れている側壁の土壁を除去する際，掴んで引っ張り上げようとするとはろはろに崩れ落ち，竹製の骨組みだけを掴んでいる状態となっていた。土壁崩落の際には大量の粉塵が発生するため，水を掛けながらの作業となるが，搬出対象の日用品を汚したり，把持対象物や作業エリアが濡れて滑りやすくなるため，安全上最小限の水で粉塵

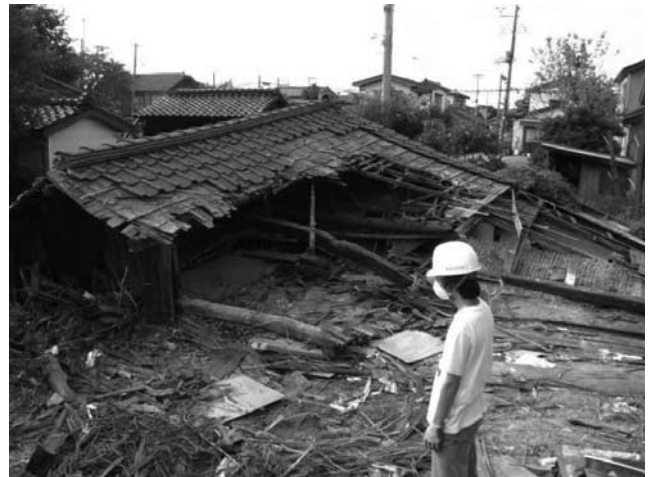
写真—10 作業終了時の倉庫 B

こちらは，2日間の作業で使用可能な日用品のほぼすべてを搬出し終了した（写真—10）。
