レール損傷管理技術に関する研究開発の現状

小 関 昌 信・片 岡 慶 太

鉄道のレールは列車荷重を支持するとともに、自然環境の中で雨や温度変化等の厳しい条件にさらされている。このような条件下でレールにき裂など損傷が発生すると、冬季の温度下降に伴い引張応力が増大し、損傷が進行し破断に至る恐れがある。このようなレール損傷事故を予防するために、現場においては適切にレールの検査や修繕を行っているが、一方でレールの信頼性を向上させるために、より確実な検査・管理方法やレールの品質改善などの研究開発が求められている。本稿では、研究開発の現況を紹介する。
キーワード：レール損傷，レール交換，レール探傷，レール削正，シェリング，きしみ割れ，摩耗

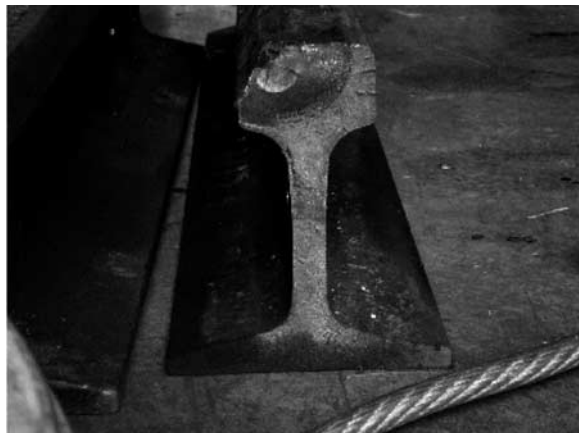
図—1 レール破断例

レールは過酷な列車荷重の繰り返しにより、損傷、摩耗、疲労の後天的な症状が進行し、使用に耐えられない状態に達して、交換によりその使命を終える。定期的な検査により、破断に至る前に予防保全されているが、ごくまれに使用期間中に破断が発生する（図—1）。レールが破断して開口すると、レール中の信号電流が遮断され、信号機が停止現示となり、列車の運転中止の手続きがとられ、輸送の安定性が損なわれる。

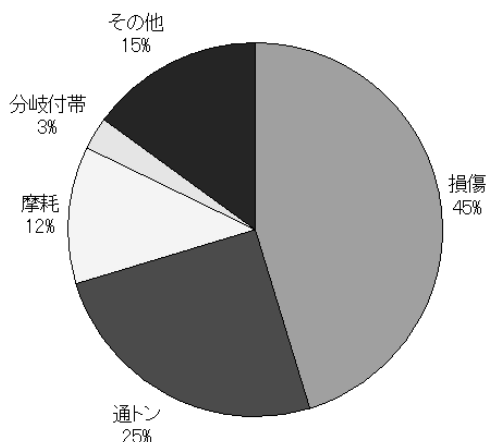
図一2 レール交換の要因別比較

レールの耐用期間を決定させる要因は複数あり、主なものとして、レール継ぎ目部（溶接部を含む）の繰り返し引張応力による「疲労」、車輪とのこすれ合いによる「摩耗」、後天的に発生する「損傷（ひび割れ）」、鉄が水や酸素や酸などの作用により酸化し錆が進展する「腐食」やレール中を流れている電流が大地に漏れることにより鉄が電子を失ってやせていく「電食」を理由にレール交換が行われる。図—2に、レール交換数量の要因別比較を示す。

第一の交換理由の「損傷」については、かつてはレールが先天的に欠陥を持っていたことが原因となることがあったが、最近ではレール製造の品質管理技術が向上したため、後天的な原因により発生、進展する場合が大多数を占める。日本ではこのうち、車輪からの転がり接触疲労損傷である「シェリング」が顕著である(図一3)。

第二の交換理由の「通トン」は列車の累積通過トン数が疲労基準に達することによるレール交換である。累積通過トン数については、レール種別、レール継ぎ目種別で交換基準が定められている。国鉄末期に定められた基準によると、50 N レールでは、普通継ぎ目で通トン4億トン、溶接継ぎ目で6億トン、60 kg レールでは、各々6、8億トンとなっており、例えば、山手線では20年程度に相当する。この通トン基準は、継ぎ目部に発生する衝撃荷重による底部における引張応力の繰り返し回数によるもので、レール鋼における金属疲労に関するS-N線図によって決定される。

第三の交換理由の「摩耗」は、ゲージコーナーと呼ばれるレールの肩部の摩耗量と頭頂面の摩耗量による基準があり、前者は左右レール間隔を意味する軌間拡大

輸送安定性の向上については、レール損傷が進行してレールが破断し、列車が運転中止となってしまうことを予防するため、確実に損傷を発見し、傷の種類や大きさに応じて適切に管理することが肝要である。それに加えて、図一2にも示したように、レール交換要因の最も多くを占めているのが「損傷」であり、レール損傷の発生件数を抑える努力も必要である。また、レールの疲労寿命を延伸する取り組みや、レール摩耗を抑制させる取り組みも行っている。

また、図—2に示したように、レール交換の第三の要因は摩耗（図—10）であり、耐摩耗性レールとして頭部全断面熱処理レール（HHレール）を使用しているが、近年はHEレール（過共析レール）という耐摩耗性、対表面損傷性を向上させた熱処理レールが開発商品化されている。

図—2にレール交換の要因を示したが、2番目に多いのが「通トン」である。これは、レールの溶接部の底部に発生する引張応力による疲労限度から交換基準が定められている。レールの溶接部は、溶接時の熱影響による軟化層や溶接金属の硬度差があるために、車輪が繰り返し通過すると、レール頭頂面に凹凸が発生し、進展する。また、レールの頭頂面に凹凸があると、より大きな応力が発生する。しかし、これまでの研究により、レール溶接部の凹凸量を適切に維持管理することにより、疲労寿命の延伸が可能であるということ

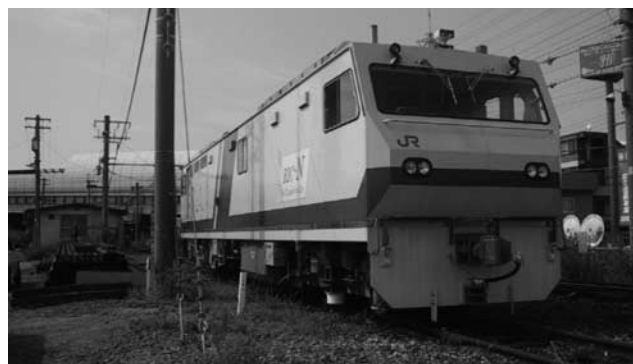
図一4 レール探傷車

レール損傷の探傷はレール探傷車(図一4)により超音波をレールに入射して検出している。最近ではレール探傷車の探傷能力が向上し、検出安定性の向上、探傷領域の拡大、検出対象傷の拡大が図られてきた。しかし、現在においてもレール断面全てを探傷できるわけではない。レール探傷における超音波はレール頭頂面から入射されるが、レールの断面形状上、レール底端部には超音波が達しないことから、レール底端部は探傷不能箇所となる。しかし、このような探傷不能箇所であるレール底端部に損傷が発生し、破断に至るといった事例が発生している。

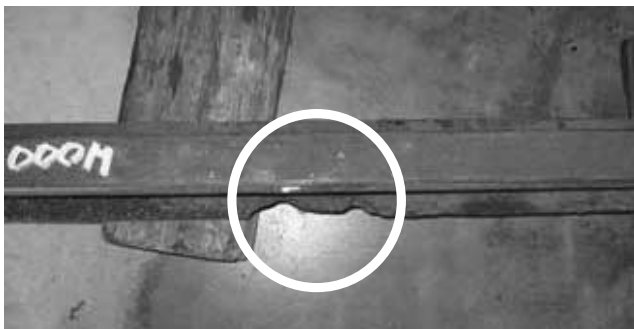
図—5 レール底端部の電食

レール底端部に発生する損傷は主に、電食や腐食である(図—5)。レール底端部はレールをマクラギに固定するレール締結装置と接触しているが(砕石と接触する場合もある)、トンネル内の漏水や、踏切内に溜まった水が原因となって、このような接触箇所を經由し電流が地表に漏れることにより、レールの鉄原子がイオン化し、やせていくという現象が起こる。レールの全断面が露出している箇所では、目視により、電食・腐食の有無を確認することができるが、踏切内のように敷板等で覆われている箇所では、目視による確認が困難である。

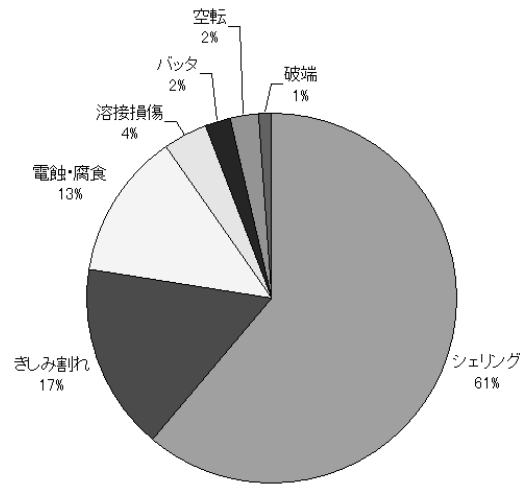
図—6 交換要因における「損傷」の内訳

を示したが、最も大きな割合を占める損傷について、さらにその内訳を示したものが図—6である。「損傷」によるレール交換の多く(6割程度)がシェリングによるものとなっている。

前述したように、レールの管理方法を変える、あるいは材質を変えるなど、シェリングに対する研究は数多く行われてきた。図—6に示した損傷の内訳のうち、シェリングに次いで多いものとして、「きしみ割れ」がある。近年、緩曲線や直線と円曲線をつなげる緩和曲線区間の外側レールのゲージコーナー部（車輪が走行するレール頭部の角部）で、図—11に示すようなきしみ割れからはく離に至る傷が稠密線区を中心に多く観察されるようになってきている。

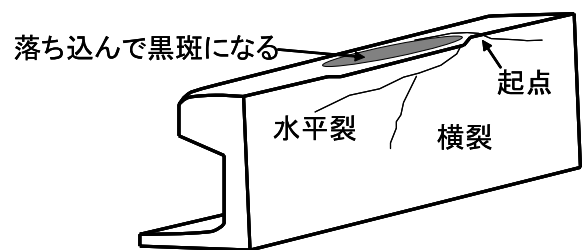
図—7 シェリングの模式図

そのため、シェリングの進展予測について確実にを行うことができれば、安全性の向上やレール管理の効率化に最も貢献できる。シェリング損傷では、図—3に示した黒斑の下に水平裂が存在している。この水平裂が時間の経過につれて、レールの内部へ向かうき裂に枝分かれすることがある。このき裂を「横裂」という(図—7)。横裂が進展すると、レールの強度が低下し、破断に至る恐れがある。

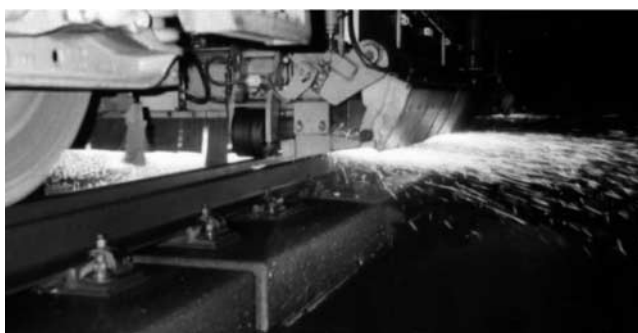
図—8 レール削正車によるレール削正の様子

上記の研究結果に基づき、2005年度から首都圏の通トン数の多い線区を対象に、シェリング抑制のためのレール削正を開始している。この削正については従来、主にレールの波状摩耗や溶接部の凹凸を削正し滑らかにするために投入していたレール削正車により実施している。レール削正車は、モータの駆動軸に直結した砥石を回転させてレールに当てることによりレールの表面を削ることができる（図—8）。

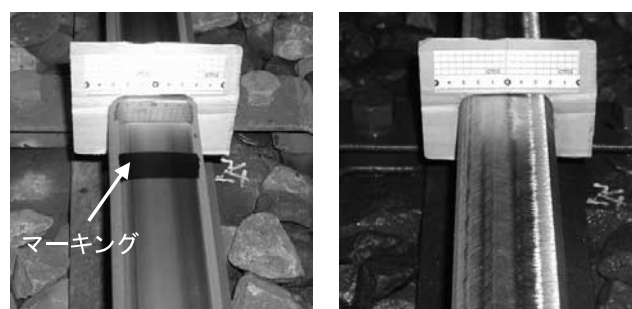
図—9 レール削正前後の頭頂面

石が16個あるという意味）の削正車の場合、4パスで必要な削正量が得られることがわかっている。図—9はレール削正前後の頭頂面の外観である。削正前に施したマーキングが4パス削正後に消えていることが確認できる。これによりレール頭頂面に砥石がまんべんなく当たっていることがわかる。現在は、削正面の仕上げを目的とした追加パスを組み合わせる削正を実施している。

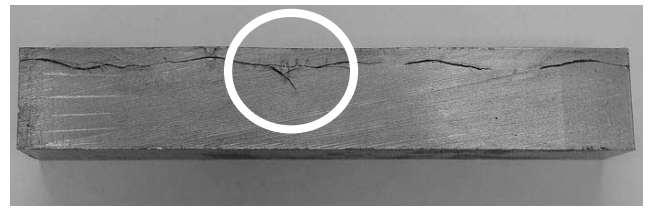
図—12 レール底部へ向かって進むき裂

はく離が激しくなったきしみ割れの内部は、きしみ割れの下にできた水平裂がレール長手方向につながっている状態であり、その水平裂のつながり方によっては、レール底部へ向かって進むようなき裂が発生する

可能性があることが確認された（図—12）。
