トラベリング工法による国宝唐招提寺金堂 素屋根工事の計画と実施

内 藤 陽

唐招提寺は奈良県五条町にある鑑真ゆかりの寺院であり、現在10年にわたる金堂の「解体復元作業」が行われている。解体復元作業では素屋根と呼ばれる仮設建物を金堂を覆う形で設置して行われるが、唐招提寺では、多くの樹木が自生しており重機の寄付きが建物の東側1箇所のみしかできない施工条件であった。そのため、東側にある唯一の作業スペースを使い、トラベリング工法を用いることにより素屋根の架設、解体を行った。仮設建築物であるが、国宝の上に架設する建築物であるため細心の注意を払い2008年5月に無事解体工事を完了させたので、素屋根の計画及び解体工事の実施状況について報告する。
キーワード：伝統建築物, 解体復元作業, 素屋根, トラベリング, 油圧ジャッキ

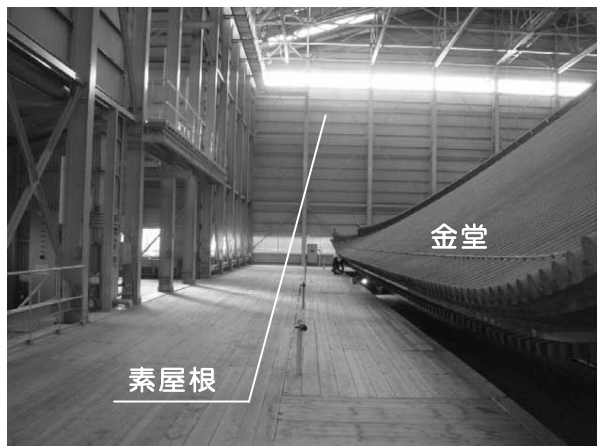
伝統建築物の解体復元作業は、建築物が風雨にさらされることのないよう素屋根と呼ばれている仮設建物の中で行われる（写真—1）。

写真—1 素屋根内部状況

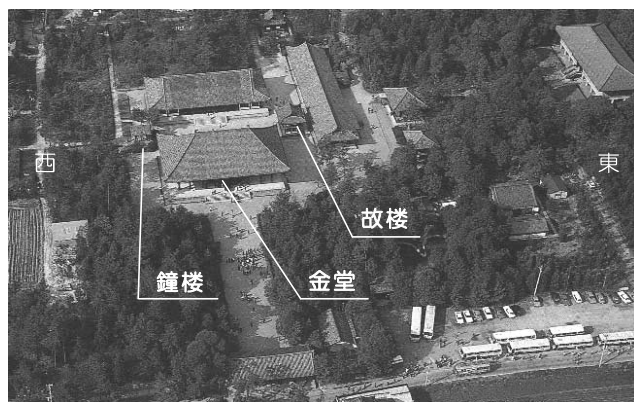
素屋根の施工に当たり搬入ルートが1箇所しか確保できないことに加え、金堂の周囲には樹木が多く自生しており（写真—2）、そのほとんどが老木や大・高木であるため伐採等の枝払いによりある程度の空間は確保できるものの、移植不可能のため広い作業ヤードの確保ができない。したがって金堂への寄付きにも制限を余儀なくされる。寄付きは金堂東側のみであったため、金堂東側を作業エリアとして建方を行い、順次西側へトラベリングする計画とした（図—1）。

写真—2 素屋根外観（南面手前が金堂）

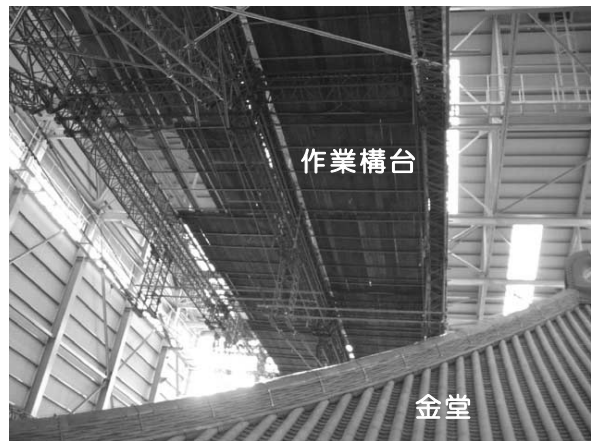
素屋根の組立・解体エリアと金堂が重なるため、落下養生と作業床を兼ねた作業構台を構築し、組解体作業は作業構台の上でのみ行うこととした。金堂をかす形状とする必要から大スパンに対応でき、さらに作業構台自体も送り出しながら組立てる必要があり、ボックストラスを主材とし、柱脚部に台車を組み込んだ移動構台を計画した (写真一4)。

写真一4 作業構台

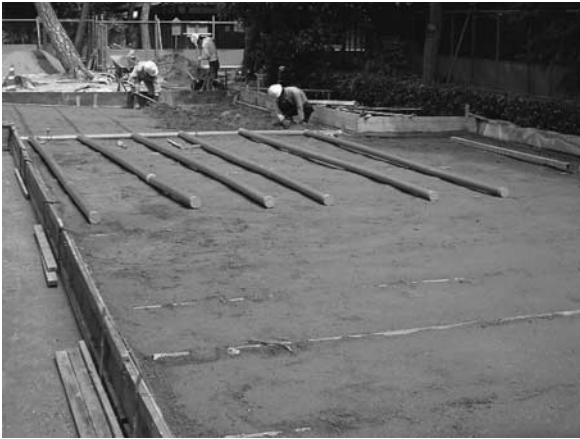
架設計画では、解体を考慮した計画とする必要があった。その一つとして、素屋根基礎コンクリートは騒音・振動・埃の発生を抑制するためにワイヤソーによ

る切断解体にて計画し、解体時切断用ワイヤを容易にセットできるように、予め基礎にはボイド管を埋め込む計画とした（写真—5）。

写真—5 基礎解体用ボイド

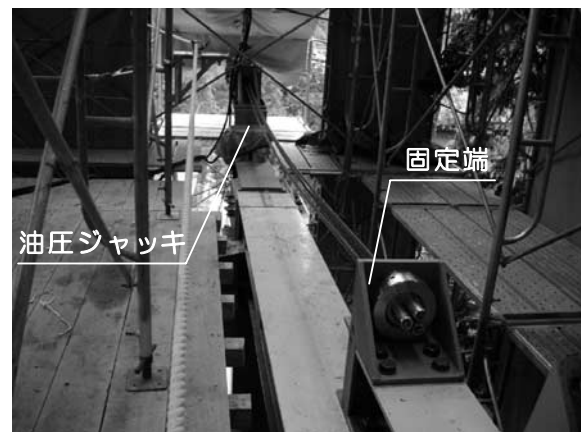
トラベリング動力としては50 tジャッキ2台を解体工事では写真—6のように東面に跳ね出す形で設置した。写真—7に示すジャッキ固定端は素屋根水平梁のボルト孔を利用しトラベリング毎に盛り替えを行った。1回のトラベリングが完了する毎に素屋根鉄骨を仮固定する必要がある、柱のスパンに合わせ 4 m × 1回, 8 m × 6回のトラベリング計画とした。

写真—7 固定端取付状況

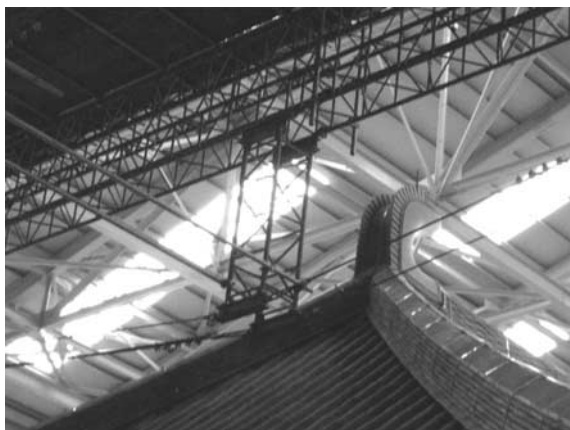
床レベルを架設時より下げるにより金堂の屋根と作業構台とのクリアランスが非常に小さくなるため(写真—8), 作業構台の構造解析を行い, 地震時においても金堂の屋根への干渉がないことを確認して, 作業床レベルを決定した。

写真—8 金堂と作業構台の接近状況

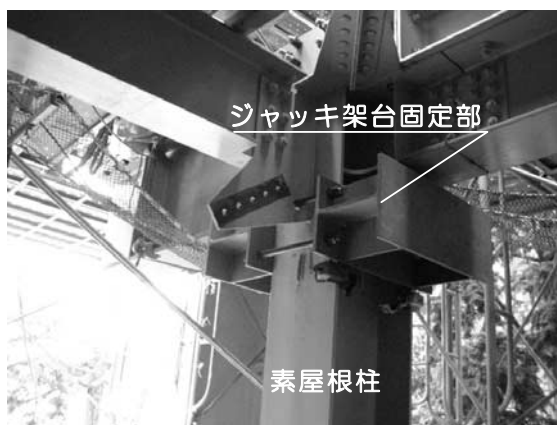
ジャッキ架台の取付は, 火気が一切使用不可能という作業条件のため柱のジョイント部を利用したボルト固定とし, 一部ガセットプレートと干渉する部分については, コア孔けを行い, ボルトを貫通させることにより対応した(写真—10)。

写真—10 ジャッキ架台固定部詳細

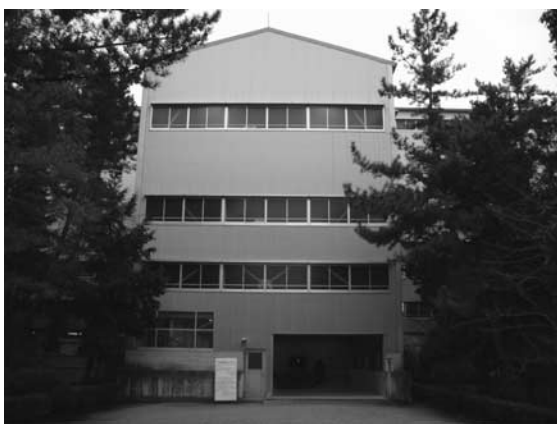
部材搬入は、東面に1箇所だけある(写真—11, 12)に示す搬入口から行った。搬入口の高さが低いことと、搬入ルートが非常に狭いため4t車にてピストン搬入した。組立は、天井クレーンにて行う必要があり、巻上げ速度が遅いことに加え、金堂の屋根にかからない範囲で組立てる必要から構台を1スパン毎に組立て送り出す手順とし、4スパンの組立に2週間を

写真—11 東面搬入口

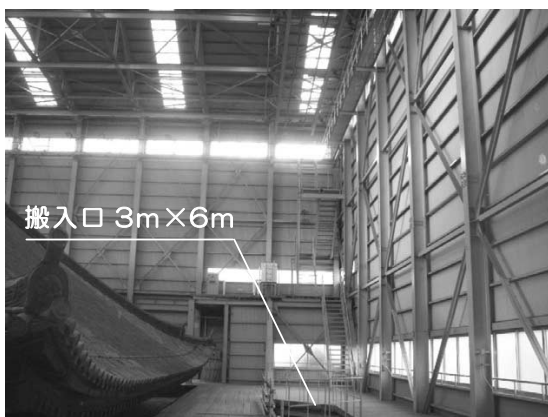
搬入口 3m×6m

写真—12 内部部材搬入口
