鉄道鋼製桁上フランジ ライニングシステムの開発とその適用

西山 宏一・津田 晃宏

本稿では、鋼製桁の現状および開発した「鉄道鋼製桁上フランジ ライニングシステム」の紹介と実橋梁での実証施工の報告を行う。

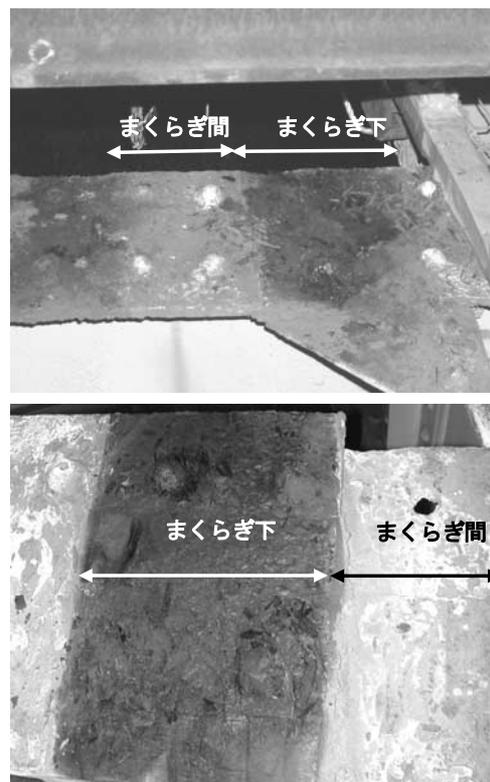
写真-1 は、60 年以上経過した鋼製橋梁の上フランジのまくらぎ下の状況である。健全な塗膜はほとん

写真-1 桁上フランジの腐食状況

ど残っておらず、リベットやフランジ面に孔食や欠食がみられる。これらは、環境条件による腐食しやすさに加えて、軌道の振動に伴う摩耗の影響も大きいと考えられる。劣化は供用に支障をきたすレベルには達していないが、まくらぎ下の部分はまくらぎ間の部分に比べて、腐食が進行している。

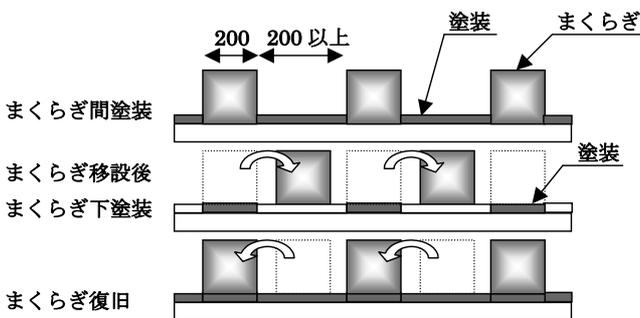
①の移設して塗装を行う手法としては、財団法人鉄道総合技術研究所の「鋼構造物塗装設計施工指針、2005」に示されている「ガラスフレイク塗料」による塗装が一般的である。しかし、図-1に示すようにまくらぎ間を塗装し、塗膜乾燥後まくらぎを移設し、

図-1 塗装に伴うまくらぎ移動略図

残りの部位を塗装後、まくらぎを元の位置に戻すため、まくらぎの移設が2回必要となる。また、まくらぎ間隔が20 cm 以下の場合（まくらぎ幅より短い）には移設が3回必要となる。さらにリベット桁では、各位置のリベット形状に合わせてまくらぎ底面が加工（くり抜き）されているため、移動も容易ではない。これらの理由により、現在は、ほとんど行われていない。

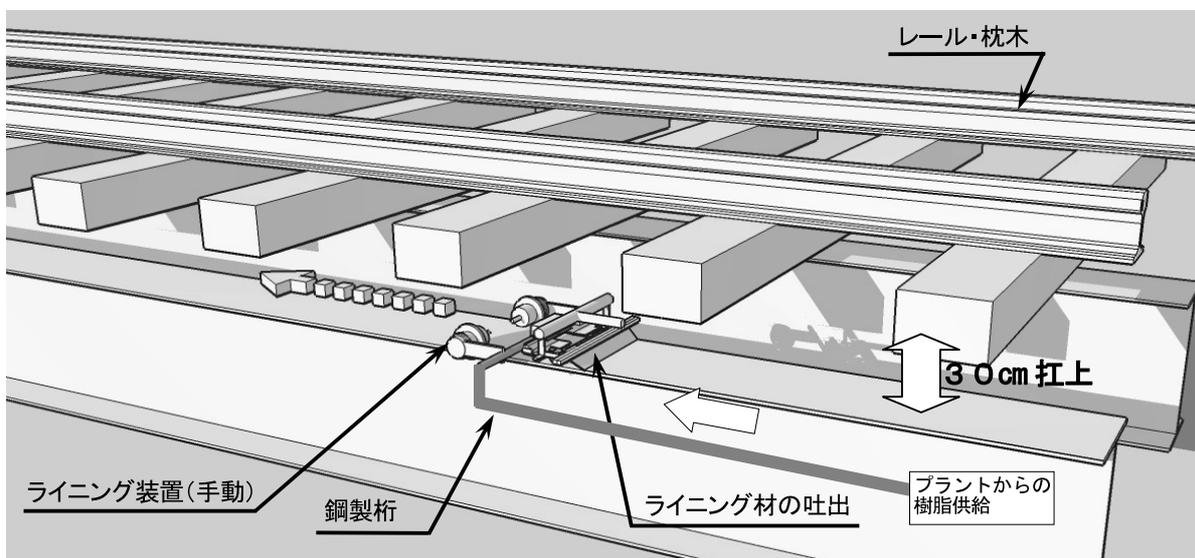
図-2 工法概要図

開発した「鋼製桁上フランジ ライニングシステム」は夜間の線路閉鎖時間内にまくらぎとレールを締結したまま持ち上げ、ライニング装置を用いて鋼製桁の上フランジを速硬化性のウレア系樹脂で塗装する工法である（工法概要を図—2に示す）。

なお、ウレア系樹脂は現場付近に設置したプラントからホースを経由してライニング装置まで送液され、専用のノズルにより吐出される。

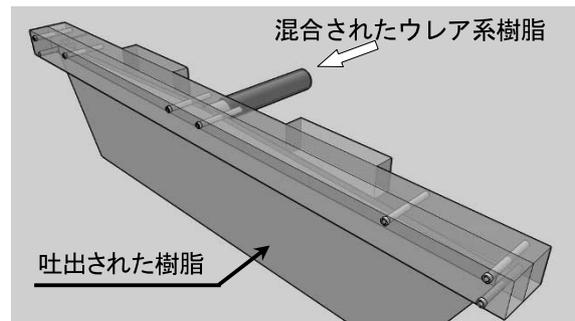
そこで、図—3に示すような樹脂が硬化するまでに桁幅全体に幅広く樹脂を吐出させる構造のノズルを考案した。試作段階では、ゲルタイムが短いため、樹脂が硬化して閉塞することが問題であったが、改良を重ねた結果、写真—2に示すように、桁幅全体に均一に樹脂を安定して吐出することが可能となった。

図—3 ウレア系樹脂専用吐出ノズル

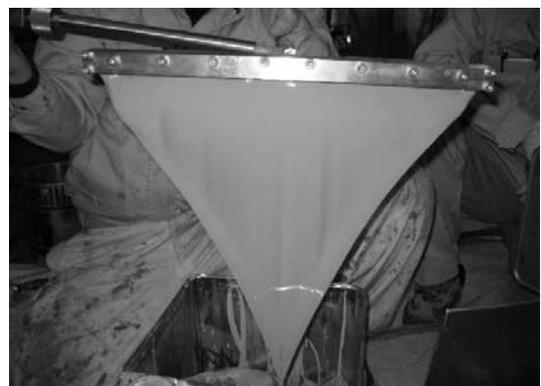
写真—2 ウレア系樹脂吐出状況

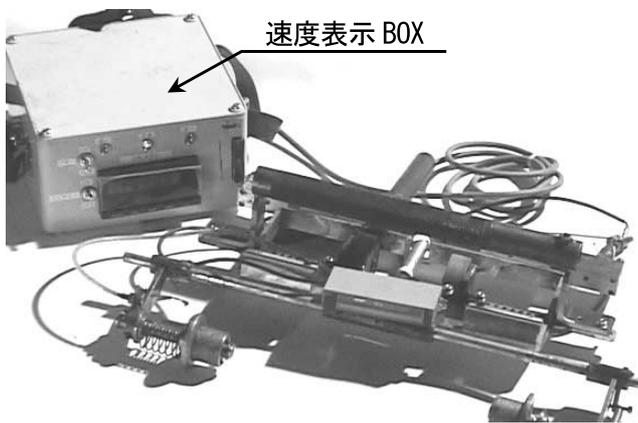
ライニング装置は、まくらぎと上フランジ間に30 cm 程度の隙間で施工するため、コンパクトでシンプルな構造とした。さらに非常に限られた時間内での作業となるため、トラブルに柔軟に対応できるように、手動による駆動方式とした。

均一な塗膜を形成するために、速度制御機能を付与した。車輪に組み込んだ速度検知装置により、オペレータは走行速度をリアルタイムで確認でき、一定速度で走行させることが可能となった（写真—3）。

塗膜の厚さは、樹脂の吐出量とライニング装置の走行速度で制御する。

写真—3 ライニング装置

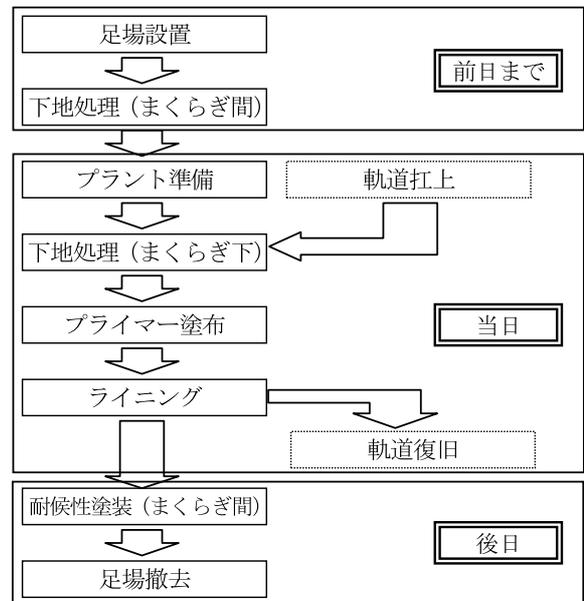
図—4 施工フロー

全体の施工フローを図—4に示し、ライニング当日の作業詳細を以下に述べる。

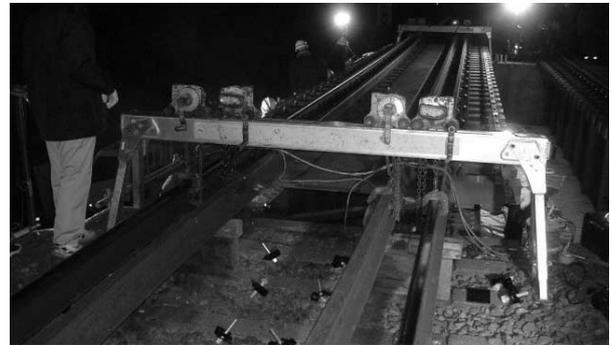
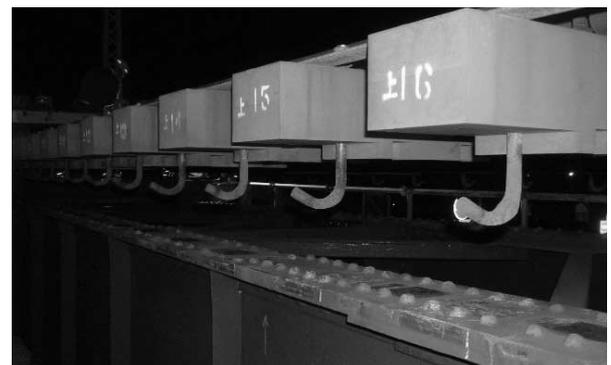
線路閉鎖後、山越器を使用し橋梁部のまくらぎとレールを同時に持ち上げる（写真—4、5）。

写真—4 軌道扛上状況

写真—5 軌道扛上完了

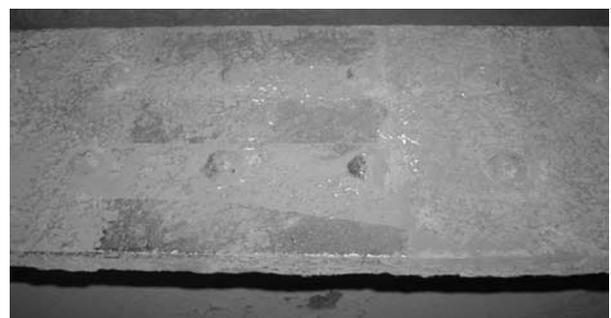
ディスクサンダーで、ライニング面のケレンを行う。ケレンの程度は時間的制約から2種ケレンと3種ケレンの中間程度となる（写真—6）。

写真—6 下地処理完了

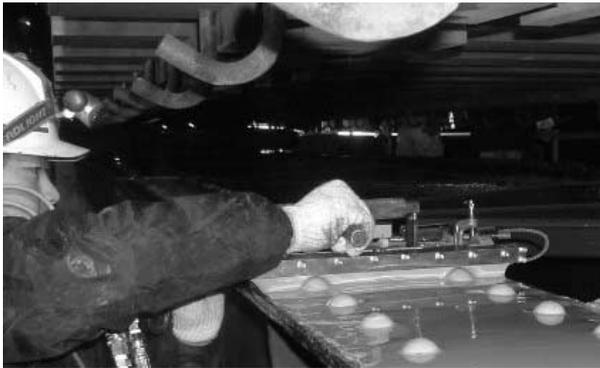
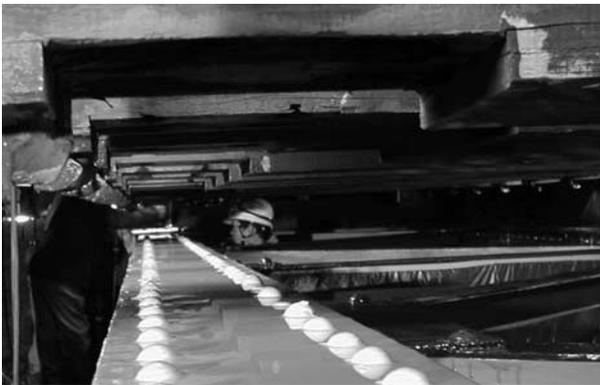
約 10 分程度養生し、プライマーの乾燥を確認し、桁上フランジにライニング装置を設置し、専用ノズルからウレア系樹脂を吐出させながら、走行させてライニングする (写真一7, 8)。

写真一7 ライニング状況

写真一8 ライニング完了
