電場指紋照合法（FSM）を用いた疲労き裂 モニタリングの実橋梁への適用性検討

高田 佳彦・金治 英貞・川上 順子

近年、重交通路線を中心に鋼床版の疲労損傷が問題となっており、その損傷発見および進展監視する効率的で有効な手法が必要とされている。そこで常時観測が可能なモニタリング技術として既に発電所や各種プラントにおける配管の腐食や減肉のモニタリングに適用されている電場指紋照合法（Field Signature Method, 以下FSMと称す）に着目し、疲労損傷のモニタリングとき裂検出を目的に鋼床版橋等実橋梁への適用性とその高度化について検討を行った。

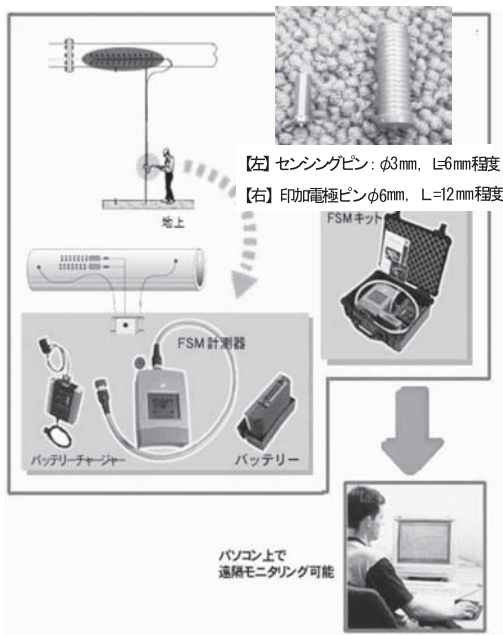
図一5 システム構成概念図

FSM のシステム構成は，印加電極，センシングピンおよび測定装置 (FSM-IT) から構成され，そのシステム構成の概念図を図一5に示す。印加電極は，測定対象エリアに電流を供給するもので，モニタリングエリアの両端に1本ずつ設置する。センシングピンは，対象エリア内のき裂損傷の発生箇所，あるいは，予想される箇所に格子状に設置する。

印加電極，センシングピンと FSM-IT とはケーブル類で接続し，印加電極に直流パルス電流を印加することにより生じる各センシングピン間 (pair) の電位

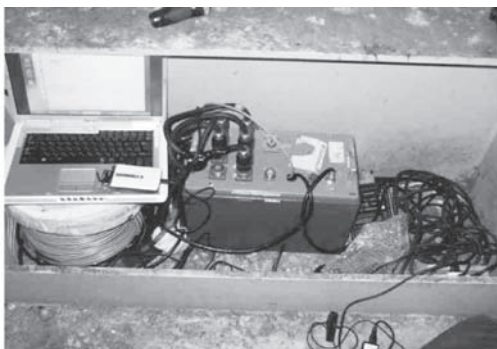
図一6 測定装置 FSM-IT

差を計測する。FSM-IT は，電流の印加から pair の電位差の計測までを自動で行う機能を有しており，測定者の技能に関わらず，測定誤差のない計測を可能にしている。FSM-IT を図一6に示すが，データをパソコンに取り込むことにより，一元管理することができる。また，FSM-IT は，遠隔測定機能を有しており，電話回線，携帯電話を用いた遠隔監視が可能である。

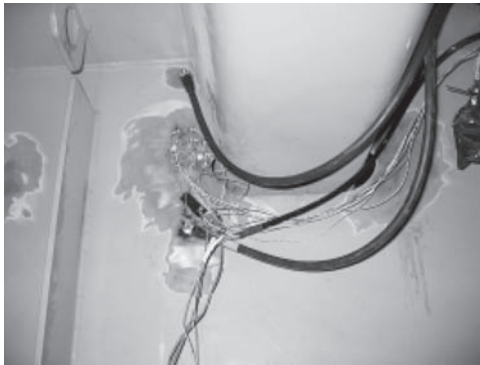
図一七 スカラップき裂発生部計測状況

図一7に示すように，Uリブと横リブ交差部における横リブウェブのスリットを起点とするき裂に対して，FSM により進展監視モニタリングを実施した。センシングピンは，図一8に示すとおり，き裂を挟んで 100 mm 間隔程度に設置している。

FSM 測定時に、目視もしくは磁粉探傷試験を行い、FC 値とき裂との相関を検証している。本ケースでは、約一年間の計測期間中に、FC 値が変化せず、目視においてもき裂の進展は観測されなかった。

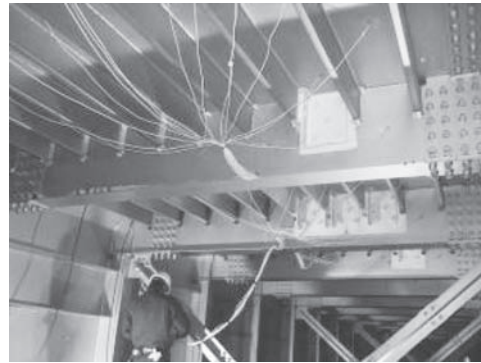
図一十 計測状況

バルブリブと横リブ交差部スリットのき裂に対して FSM により監視を行っている。図一十に示すように、横リブウェーブにき裂が発生している箇所はあて板による補強が行われている。補強によるき裂進展抑制効果、および、未補強箇所のき裂発生検出を目的にモニタリングを行った。測定対象エリアは、箱桁内の横リブ

4本から構成されるパネルとした。橋梁単位等広範囲でのモニタリングの基礎検討として、センシングピンの pair の間隔を、最大約 2 m 程度と拡くしている。なお、このレベルに pair の間隔を広げた場合も、き裂発生・進展による溶接部の電位差の変化を問題なく捉えられることは、鋼床版を用いた実験により、既に示されている²⁾。

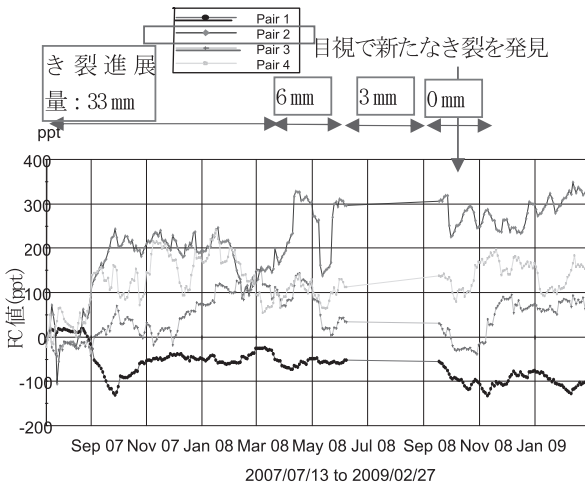
図-16 FC 値の測定履歴結果

図-16 に計測開始時点からの FC 値の測定履歴を示す。測定開始から pair2 の FC 値が増加し、150 ppt の時点で、MT で 33 mm 程度のき裂進展、また 300 ppt の段階でさらに 6 mm の進展を確認しており、FSM でき裂進展が捕らえられていることが確認された。その際、図-16 の Mar08 で FC 値が低下しその後 May08 手前で 300 ppt を越えるまで増加しており、その間もき裂が進展していた。図-17 (a) は現時点でのき裂状況であるが、き裂の進展方向は複雑に変動し U ターンを描くように横リブに向けて弧を描くような形状である。このような進展はこれまでの阪神高速道路の点検結果では見られない傾向である。き裂の進展形状が FC 値に影響を与えている可能性がある。一方、き裂の確認されていない他のピンペアでも FC 値の変動がみられるが、Pair2 に対しては大幅に小さい。ただ、ピン間隔を広げたことで、車両走行、振動などの影響を受けやすくなっており、また、測定したデータは 1 日に 3 回取得したデータを単純平均しており、その際振動の影響などにより大きな電位差が生じるはずれ値の除去しておらず、今後連続測定の長所を生かして計測データの処理方法を検討し、き裂長と FC 値との相関を明らかにしたい。

L=120 mm と L=370 mm のき裂が発見された。き裂の発生時期は不明であるが、新規き裂をはさむ Pair3 は Nov07 あたりから FC 値が増加傾向にあることからその時期にき裂の進展が顕著になったと予想されるとともに、このき裂が Pair2 の FC 値の変動に影響を与えていると考えられる。

これらの結果から、センシングピン間隔を 10 m 程度に広げた長距離粗探傷モニタリングでき裂の検出が確認でき、き裂モニタリングに成功した。今後、印加時の鋼床版の電圧分布を電場解析で再現することで、FC 値の変動因子を特定し、き裂長と FC 値の相関曲線であるき裂サイジング用のマスターカーブを検討し、高度化を図っていきたい。

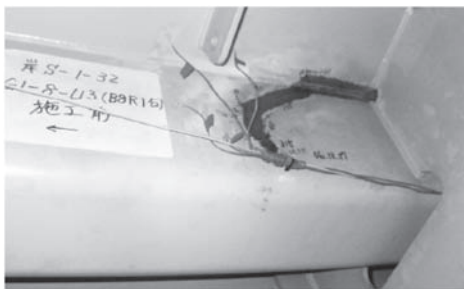
図-17 現在のき裂発生進展状況

その後 Sep08 の計測時に、図-17 (b) に示すように、き裂のあった U リブの延長線上の隣接横リブ近傍で

(a) き裂進展状況 (L=902 mm)

(b) 平成 20 年 8 月に発見されたき裂(L=370 mm および L=120 mm)
