空洞やジャンカを生じた橋梁の断面修復

谷 倉 泉・設 楽 和 久

本研究では、PC 箱桁のシースや鉄筋が密に配置された断面の下床版に、空洞やジャンカ等の変状が生じた場合を想定し、合理的かつ耐久性の高い補修方法を見出すことを目的とし、ウォータージェットを用いてシースを傷めずに変状部をはつる技術や、シースより上部の深い空洞を吹付けモルタルや真空充填技術を用いて確実に補修する新しい断面修復工法に関する試験、研究成果について紹介する。

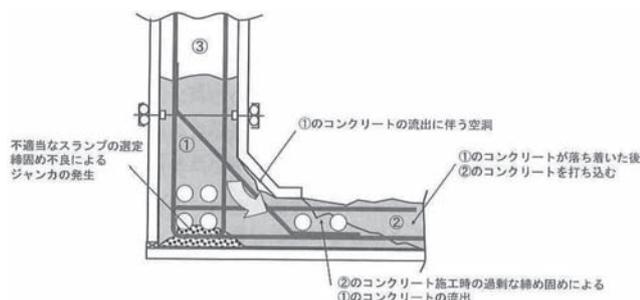
図—1 空洞やジャンカが生じる恐れのある箇所

設計・施工指針（案）」には、図—1のようなシース下面の不具合例が紹介されている¹⁾。また、主桁下縁は塩害などによる劣化も生じやすく、シースの裏面に塩化物イオンが浸透した場合、鋼材が密なためにはつりが困難な部位でもある。

このようなことから、本研究では、図—1に示すようなPC箱桁を例にして、シースや鉄筋が密に配置された断面の下床版に空洞やジャンカ等の変状が生じた場合を想定し、このようなコンクリート構造物に対して安全で確実、耐久性のある補修方法を見出すことを目的として実施した、次の

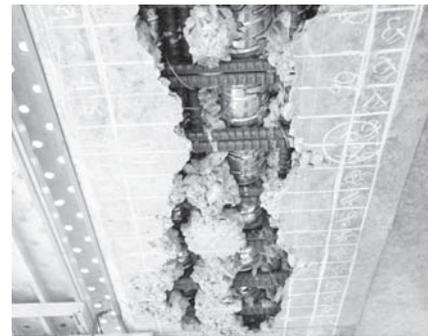
写真一2 試験体下面の空洞

試験体は図一2のような過密配筋 PC 桁を想定し、写真一1と写真一2に示すような実物大試験体（高さ1.2m、奥行き3.1m、ウェブ幅0.47m）を作製した。試験完了後の試験体はコンクリートカッターにより切断し、断面修復部の充填状況を確認した。施工試験体の仕様を表一1に示す。

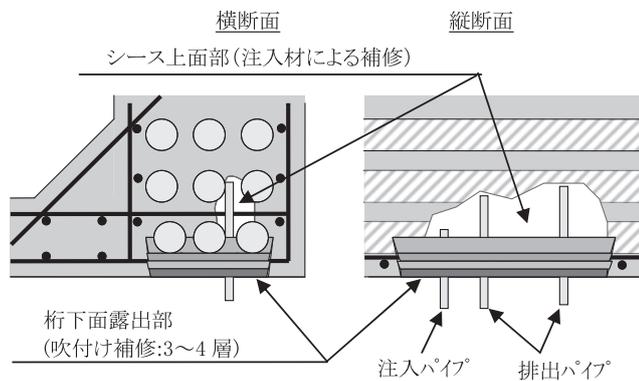
図一2 補修方法の概念

これらの要求性能を満足するための補修工法の概念を図一2に示す。図一2の断面は図一1の下床版のケーブルを主桁部に配置することで、さらに過密配置にしたものである。はつりにはウォータージェット工法²⁾を用い、シースの損傷防止を図ることとした。また、塩害等でシース裏面をはつる必要性が生じた場合には、シース間の狭隘部からシース裏面をはつるものとした。はつり後の下面からの上向きの断面修復には、型枠を使わずに急速施工が可能な吹付け工法^{3), 4), 5)}を、それより深い鉄筋背面やシース背面の修復については、空洞への充填性に優れた材料を用いた注入工法を用いるものとした。

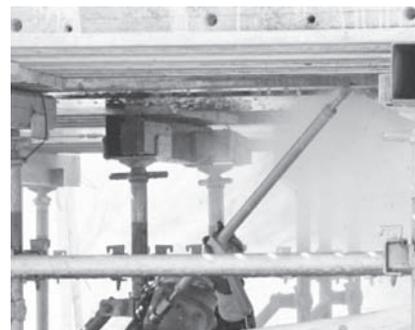
写真一3 ウォータージェットによる脆弱部のはつり状況

ウォータージェットの施工方法は、写真一3と写真一4に示すように機動性に富むハンドガン（直射1穴ノズル）を使用し、シースを傷めないように巻き重ねの方向（めくれにくい方向）に圧力150～200 MPa、

流量 15 ~ 18 リットル / 分程度で照射させた。ハンドガンによるウォータージェットの照射条件と仕様を表一 二 に、使用した高圧ポンプの仕様を表一 三 に示す。

試験の結果、脆弱部はムダなく効率のかつ完全に除去でき、既設コンクリートは逆台形の形状にはつることができた。また、巻き重ね方向に向かって照射し、同一点に長時間集中照射しなければ、シースを傷めずに補修対象部位のみ除去が可能となることも確認できた。また、シース裏面についてもシース間の狭隘部からはつり取れることを確認できた。ただし、はつり施工中は水蒸気によって視界が十分確保しにくい状況も見受けられたため、適宜はつり位置を確認し、はつり過ぎやシースの損傷に留意しながら施工する必要がある。

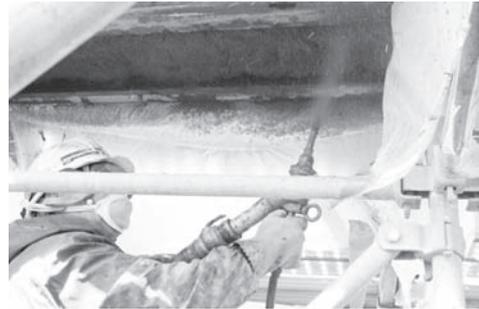
写真一五 吹付けによる断面修復の状況

吹付けによる断面修復の施工方法は、写真一 五 と写真一 六 に示すように、一般のコンクリートよりも

耐久性に優れ、施工実績の多いポリマーセメントモルタル (PCM) による湿式吹付け工法を採用した。なお、この PCM は NEXCO 基準 JHS432 に従って当研究所が性能を証明した材料を用いることとした。

シースより深い位置は注入工法で補修するため、シース背面のはつりを行ったシース間は、吹付けに先立って金網を設置し養生した。吹付け施工は床版下面に対する上向きの吹付けとなるため、自重によるはく離やだれ等が生じないように、過去の経験をもとにして、1 層当たりの吹付け厚さを 3 cm 程度とし、修復厚さ 8 ~ 10 cm に対し 3 ~ 4 層で施工した。この際、シース裏面の断面修復に使用する注入用・排気用パイプを予め数本挿入し固定した。

試験の結果、はく離や有害なひび割れを生じることなく、吹付けによる断面修復が可能であることが確認できた。

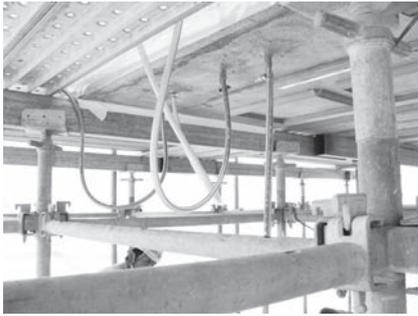
写真-7 真空吸引法による深部への注入状況
注入用パイプ（φ12mm）と排出用パイプ（φ9mm）の設置状況

ト・超微粒子セメントのスラリーを使用した。注入圧力は0.5 MPa以下とし、写真-7と写真-8に示すように真空吸引法（1気圧に対して最大で90%減圧、平均80%程度減圧）も試行した。

試験では、注入したセメントスラリーが排出パイプからオーバーフローすることで、注入完了とした。この結果、注入孔1箇所あたりの空洞の体積約0.00275 m³に対する注入速度は概ね2分であった。すなわち注入速度は約0.083 m³/h程度と推定された。さらに、対策実施上の真空吸引法の有効性も確認できた。

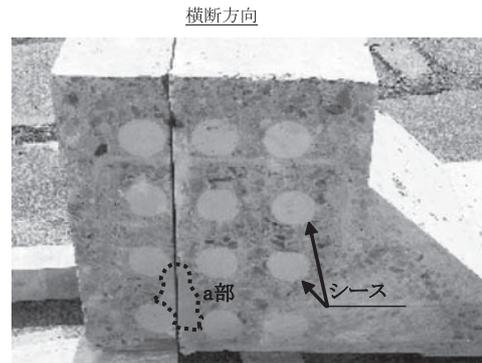
断面修復部の充填状況は、写真-9に示す注入高さの最も高い位置、およびその前後の断面を切断して確認した。その結果、着目したシース下部の吹付けによるモルタル充填部、およびシース上部の注入材による充填部において、シース回りや鉄筋回りに有害な空洞はほとんど生じていなかった。ただし、変状部の頂

写真-9 注入材の充填状況（a部が注入箇所）
（無収縮セメントスラリータイプ、真空注入）

点までの注入に関しては、真空注入では空隙がほとんどなく充填されていたが、加圧注入では排出パイプ上部付近に2～4cm程度の空隙が見られた。この結果から、確実な注入施工を行うには真空吸引による注入がより適切であることを明らかとすることができた。
