## 甚之助谷地すべり対策事業

吉村 明・藤田 和恵

甚之助谷地すべりは、昭和32年度より国直轄となり、昭和37年度より地すべり対策事業を実施し、主に集水ボーリング、排水トンネル、集水井などの抑制工を施工することで地すべりの動きを抑えている。その結果、地下水位の低下、地中変位も収まってきている傾向にあるが、いまだに最大移動量が10～15cmの動きを示している。今後の対策としては既設地すべり対策施設の排水能力の強化と甚之助谷地すべりブロックに地下水として入ってくる万才谷の河川水の浸透防止対策として万才谷排水トンネルの新規施工を計画している。

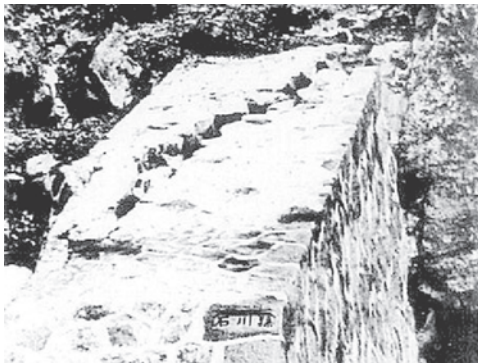
写真—1 甚之助谷5号えん堤左岸袖部の亀裂（昭和3年10月）

甚之助谷地すべりは、昭和2年に甚之助谷第5号砂防えん堤（大正14年竣工）の亀裂により確認され、同年から石川県が移動量測定を開始した。昭和30年からは、石川県が建設省土木研究所に依頼し本格的な調査を開始した（写真—1）。

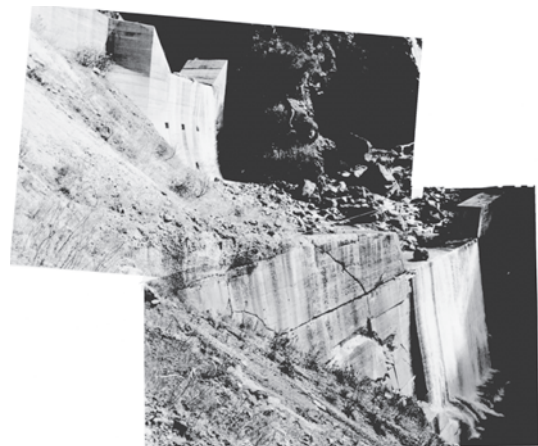
写真—2 柳谷第3号砂防えん堤の右岸袖部の亀裂（昭和54年）

ところが昭和50年頃より再び地すべり活動の兆候が見られたため、昭和54年度から調査を再開し、更に昭和56年度から地すべり対策事業を再開したものである（写真—2）。

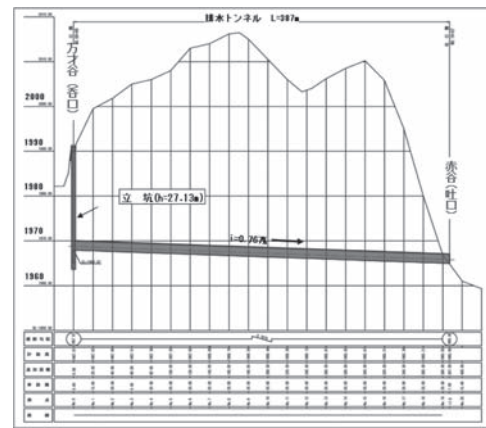
図一七 万才谷排水トンネル縦断面図

万才谷は、流域面積3.36km<sup>2</sup>、計画流量78m<sup>3</sup>/sの手取川の源流である。万才谷の河川流量調査の結果、万才谷の上流へ行くほど流量が多いことが判明した。また、左岸ブロックの既設排水トンネルから排水される地下水の水質が万才谷の表流水と同一であること、既設排水トンネルから排出される地下水量が通常の地下水量に比べて異常に多量であること、万才谷の河床を構成している安山岩に亀裂が多数入っていること等を勘案して、万才谷の河床から漏水が発生し、万才谷表流水が地下水として甚之助谷へ浸透していることが考えられた。そのため、万才谷から隣接の谷である赤谷へ河川の表流水を流し、流域変更することで、地すべりブロック内への地下水の浸透を抑制するものである。排水トンネルの長さは387m、河川流量調査及び工事建設コストを勘案した結果、最大2.5m<sup>3</sup>/sを赤谷へ排水することとした。この対策の実施にあたって

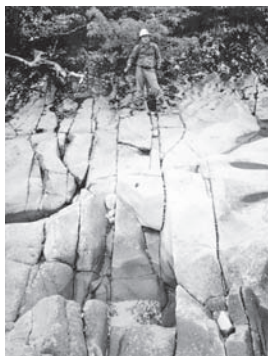
写真一七 万才谷河床岩盤（安山岩溶岩）の割れ目の状況
