投下型水位観測ブイ

平成 20 年岩手・宮城内陸地震によって発生した天然ダムの中には、地上からアクセスが困難なため、水位監視が難しいものがあった。このため、投下型水位観測ブイを開発し、天然ダムの水位観測を行った。

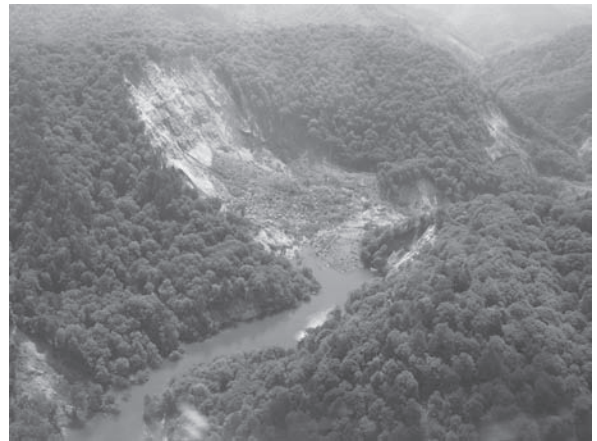
図—1 湯浜地区に形成された天然ダム（平成 20 年 6 月 28 日撮影）

宮城県栗原市の花山ダムに流れ込む一迫川の流域は、今回の地震によって特に多くの斜面崩壊・地すべりが発生した流域であり、比較的規模の大きい天然ダムが多く形成されている。特に、湯浜地区に形成された天然ダムは（図—1）、一迫川沿いに連続して形成された天然ダムのうち、最も上流に位置し、周辺の地形も非常に厳しいことから湛水部にアクセスできず、既存の監視方法をとる限り、計測が困難な状況であった。このため、現地に立ち入ることなく、ヘリコプター等の空輸により観測機器を設置して湛水位を計測する必要が生じた。

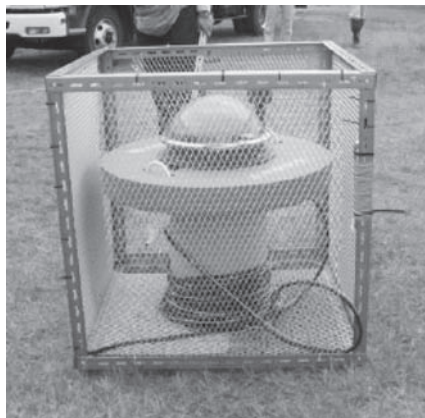
図一 3 湯浜地区に投下した観測ブイの外観

投下型水位観測ブイは、主にブイ、ウェイト兼用カゴ、ケーブル、水位センサなどから構成され、総重量は約 30 kg である（図—2, 3）。

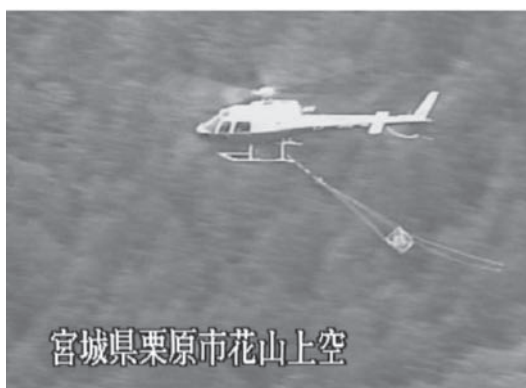
図一 4 投下型水位観測ブイの設置状況 (左:ヘリコプターで輸送中の様子, 右:設置中, 国土交通省東北地方整備局提供)

今回利用したヘリコプターは、ユーロヘリ社製 AS350B3 Ecureuil というタイプで、小型であること、機外に荷物を吊り下げることが可能であることなどの特徴を有する。このヘリコプターに投下型水位観測ブイを吊り、花山ダム湖畔に臨時設置されたヘリポートから約 18 km 離れた湯浜地区まで空輸した (図一 4)。

投下地点を決めた後、ヘリコプターを水面上約 10 m まで降下させてカゴを着水させた。着水後、カゴは河床に沈下するとともにブイはカゴから離脱し水面に浮上して正常に観測姿勢となり、直ちに水位測定・衛星通信を開始することが可能となった。
