# 「世界文化遺産・宮島」における 災害関連緊急砂防工事

この工事は、日本三景の1つである安芸の宮島の島内を流れる白糸川において、平成17年9月の台風14号に伴う豪雨により発生した土石流災害の災害関連緊急砂防事業である。

工事概要：砂防指定地内河川白糸川災害関連緊急砂防工事

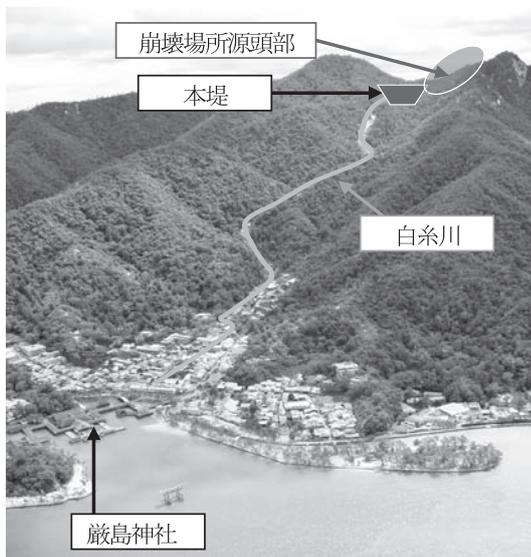
写真1 土石流流出ルート

平成17年9月6日の台風14号の接近により、宮島では連続雨量237mm、最大時間雨量33mm/hrを記録した。それに伴い発生した土石流が、白糸川を通り家屋一部損壊9戸、床上浸水11戸、床下浸水3戸という被害をもたらした。土石流の発生源である白糸川源頭部の崩壊箇所は幅30m、長さ90mの扇状の形をしており、崩壊土量は約1万8千 $m^3$ にまで達した。この源頭部にはまだ巨石が露出しており、斜面の途中

にも不安定土砂が堆積しているため、大雨等により、いつ土石流が発生してもおかしくない状況であった(写真1～3)。

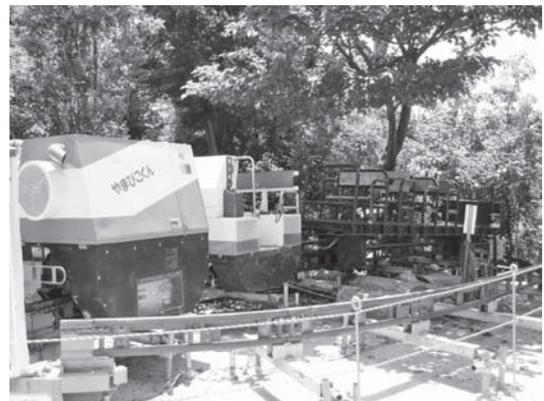
写真-4 モノレール（3t積）

900 m, 運搬期間8ヶ月という条件で、コンクリート材料（大型土のうで運搬1t/袋）、鋼材等常時3t（台車1両1t積を3両連結で運搬）を積載し、最大斜度16°の急勾配に耐えられる機種を選定することであった。耐久性を重視して選定したが、繰り返しの走行でレール上部がすり減り、工事途中でのレール交換という想定外の問題も発生した。また、ルート選定にあたっては、登山道を利用し、草木の伐採を行わないよう自然保護に配慮した。そのため、モノレールの走行に障害となる枝葉についても、紐で束ねる等の工夫をした（写真-4）。

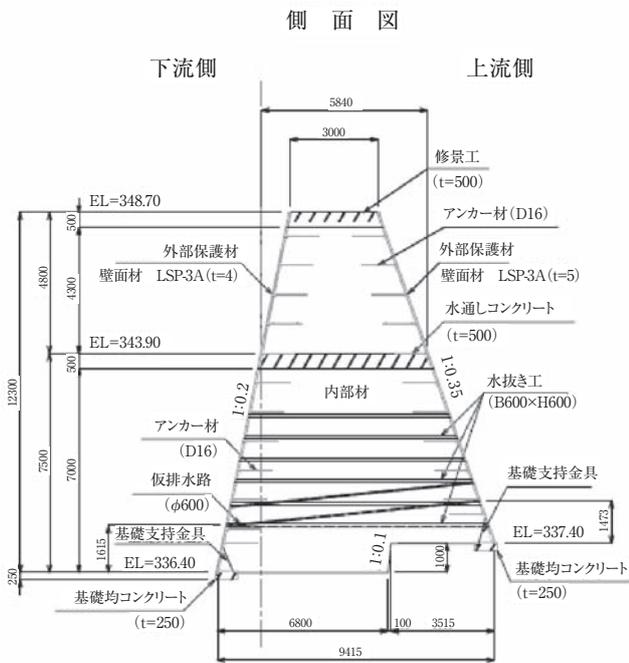
図-1 本堤側面図

本堤（H = 7.5 m, L = 43.0 m, V = 1,821 m<sup>3</sup>）

本堤の側面図を図-1に示す。

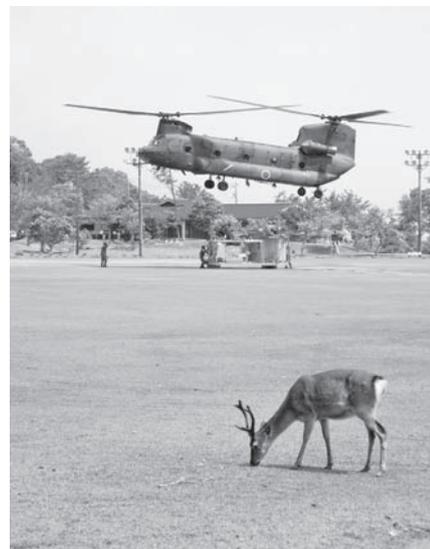
写真-5 自衛隊による輸送

次にヘリコプターによる運搬であるが、モノレールで運搬できない長尺物、重量が1t積台車を超える資機材運搬にヘリコプターを使用した。ここで問題となったのは、民間ヘリコプターでの最大運搬重量は、3.5tのため、コンクリートミキサー、濁水プラントのような最小に分割しても5t近くある機材は運搬できないということである。そのため、自衛隊の所有する大型ヘリコプターによる輸送支援を、広島県が国土交

通省を通じ防衛省に依頼した。輸送支援に先立ち、運搬機材の荷造り方法やヘリの飛行経路、現場の状況等の様々な調整に3ヶ月を要したが、平成18年6月27日に無事に機材を設置箇所に搬入することができた（写真-5）。

このヘリコプターによる輸送で留意したことは、猛禽類であるミサゴの巣に対して、影響を及ぼさないように迂回ルートを選定したことである。また、落下物が無いように入念な資機材の荷造りを行う等、二重三重の対策も実施した。

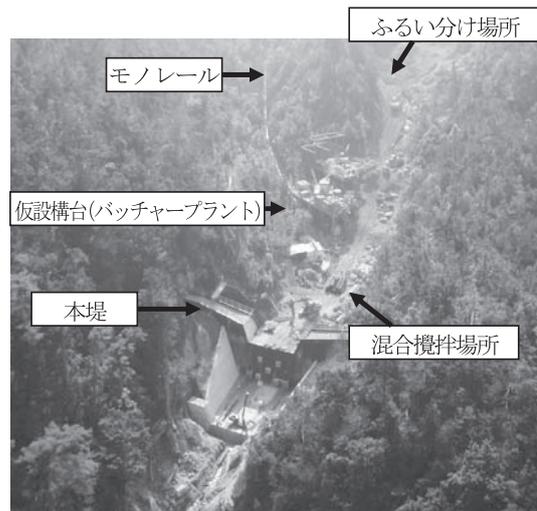
写真-6 施工ヤード全景

砂防ソイルセメントを活用した工法の一つで、バックホウを使用して、現地発生土とセメント材を混合攪拌機内で混合攪拌しINSEM材を作成する（写真-6）。INSEM材は堤体へ運搬後、小型のバックホウと振動ローラーを使用し、敷均しと転圧を繰り返して堰堤を盛り立てる工法である（写真-7）。

施工場所は狭小で、資材置場、運搬路等の仮設ヤードも河川内に設置しなければならず、河川内に暗渠排水管(φ 600 × 2 系統)を配置し、その上にあふり分けした材料置場や攪拌場所、セメント置場等を工夫して配置した。

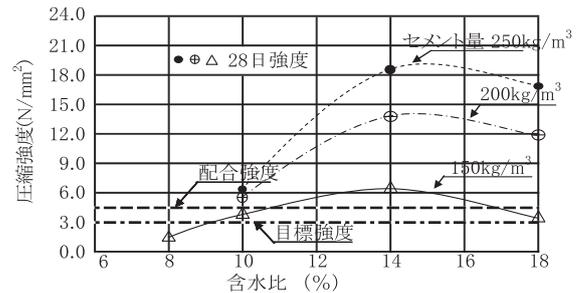
図-5

密度については、単位セメント量の影響を殆ど受けず、含水比の変化に左右され、強度と同様に乾燥側で急激に密度が低下した。このため、含水比は所要密度 2.1 t/m<sup>3</sup> を確実に確保できる 12% から 18% とし、単位セメント量についてはこの含水比幅の中で、所要強度を確保可能な最大量である 160 kg/m<sup>3</sup> とした(図-5)。

高炉B まさ土

以上より、単位セメント量は、普通コンクリートの 2/3 程度まで低減することができた。

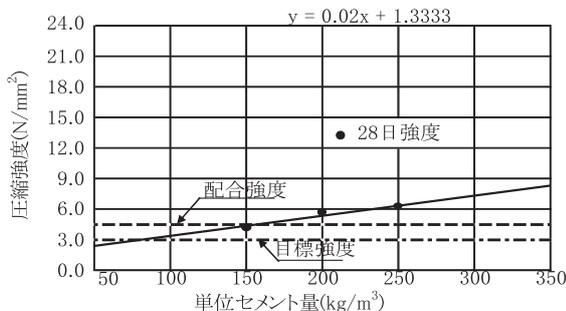
図-2

試験の結果強度について、含水比が乾燥側に近づく場合は急激に強度が低下し、湿潤側に近づく場合は強度低下が小さいという結果が得られた。各含水比での配合強度 = 4.5 N/mm<sup>2</sup> を確保する単位セメント量は、10%⇒約 160 kg/m<sup>3</sup>(図-2) 14%⇒130 kg/m<sup>3</sup>(図-3) 18%⇒160 kg/m<sup>3</sup>(図-4) であった。

高炉B まさ土(含水比10%:乾燥側)

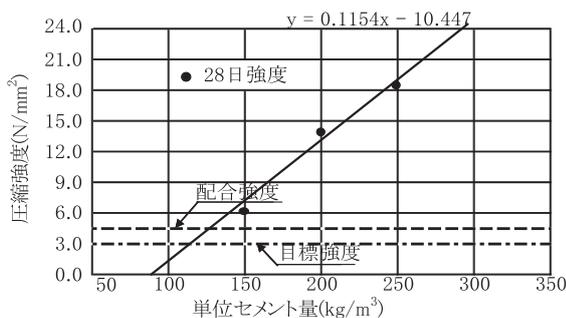
図-3

高炉B まさ土(含水比14%:最適)

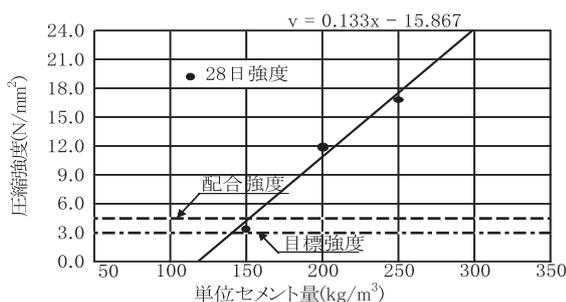
図-4

高炉B まさ土(含水比18%:湿潤側)

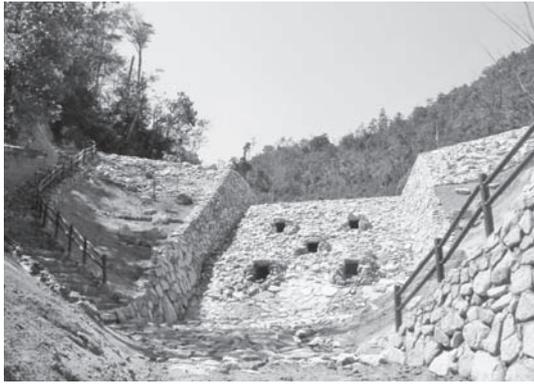
写真—8 堰堤完了全景

堰堤の表面は、コンクリート、鋼材等を露出させずに、現地発生石材を使用する石張の方法が採用された(写真-8)。

石材は、島外からの持ち込みが禁止されていたため、石材の確保には苦勞を要した。流出土砂、掘削土砂、堤体基礎部の岩掘削から採取した掘削土から、土砂と石材にあふり分けることにより、その確保に努め、最終的には、現地発生材利用率 100% を実現することができた。

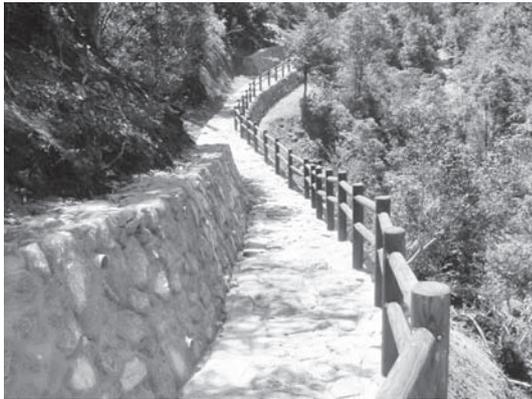
写真—9 登山道

1号堰堤の完成により、水没する登山道の一部を堰堤脇に沿って付替えるものである。

登山道の一部に石畳が広がる場所があり、この石畳は、宮島内外の遊郭の遊女が寄進して作られたと云われており、「遊女の石畳」や「女郎道」と呼ばれている。

そのため、新たに設置する登山道へ移設することにより史跡保存にも配慮した形としており、石に番号を書き、慎重に組み合わせ石畳を完成させた(写真—9)。

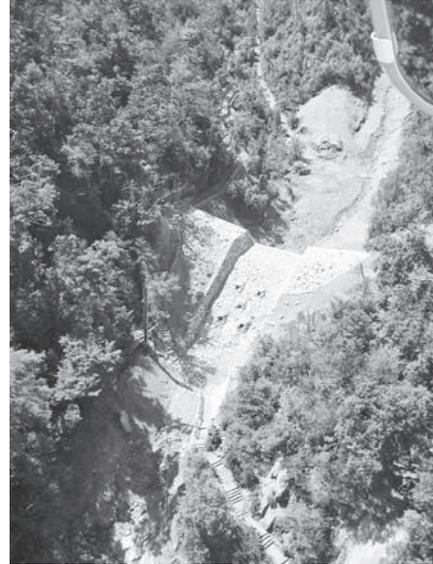
写真—10 完成写真

いつ土石流が発生してもおかしくない状況の中、一刻も早く下流域の安全・安心を確保するため、早期復旧に全力を挙げ、無事完成することができた(写真—10)。
