# 東京駅丸の内駅舎保存・復原

鎌田 泰裕・大内田 史郎

「赤レンガ駅舎」として国民に広く親しまれている東京駅丸の内駅舎は、わが国近代建築の祖、辰野金吾の設計によって大正3年（1914年）に開業した。以来、第2次世界大戦末期の戦災、戦後の復興工事と大きくその姿を変えてきたが、東京の中央停車場として人々と共に歴史を歩んできたわが国の明治・大正を代表する建築である。今回、戦災復興された丸の内駅舎を創建当時の姿に保存・復原する。

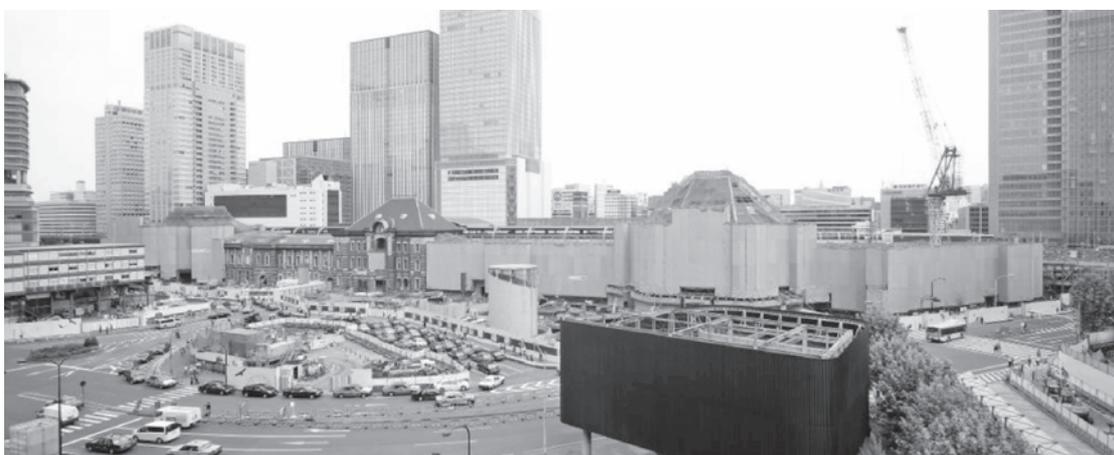
駅舎の外部については、新たに地下躯体を構築して免震化するための仮受け工事を南側から北側に向けて行いながら、仮受け用のつなぎ梁が完成した場所から順次外部足場を設置し、3階の復原工事に向けた既存屋根の撤去を行っているところである（図-1）。

図-1 工事の全景（平成21年9月現在）

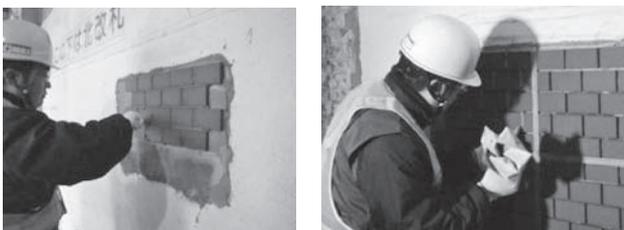
施工においては、試験施工を何度も繰り返し、仕上がり具合を確認した上で、外壁モックアップの設置箇所において施工を実施した(図-2)。

図-2 覆輪目地の試験施工

外壁復原部の目地については、創建時と同様の覆輪目地で施工を行う。覆輪目地の目地材の主原料は、消石灰・セメント・珪砂を用いているが、成分の詳細については、電子顕微鏡を使用して分析を行った。

その結果、配合の中に珪藻土が混入している可能性があることが分かり、それらを踏まえて試験体の配合の検討を行った。

各配合による覆輪目地を製作し、既存外壁の覆輪目地と比較を行った。既存の覆輪目地は、経年変化によって色に変化があることも考えられ、詳細は今後の曝露試験の結果によるが、外壁モックアップに関しては、明度によって判断し決定した。

また、セメントについては、既存の覆輪目地の外観は白みがかっており、白セメントの使用が考えられたが、断面を確認しても内部に白みが確認できないことから、普通ポルトランドセメントを採用した。

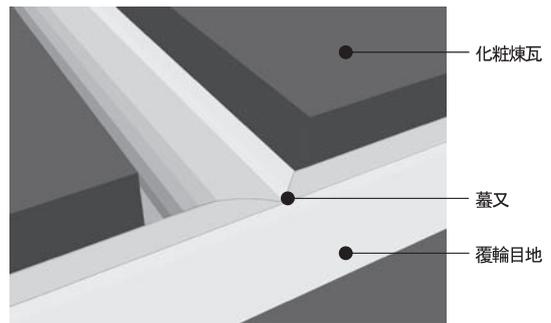
また、目地交差部については、保存部と同様に藁又(かえるまた)の形状の再現を確認した(図-3)。

図-3 覆輪目地の概要

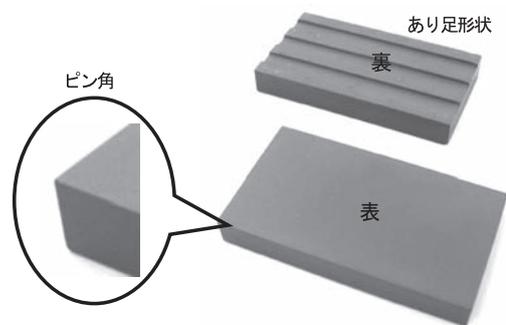
外壁復原部の化粧煉瓦の色については、既存外壁2階部分の現状の色と整合をとる方針としている。そこで、外壁モックアップの設置箇所直下の既存の化粧煉瓦の色の計測を行い、その計測結果に基づいたモックアップ施工における色の目標値として、実測値の平均値を採用することとした。

設定した目標色に基づき、外壁モックアップで使用する化粧煉瓦の見本焼きを行い、前述と同様の手法で色の計測を行った。そして、目標色と見本焼きの色の再現性について、色差を指標として検証を行い、概ね許容範囲に納まる結果を得た。この結果により、丸の内駅舎の保存部の煉瓦の色を定量的に把握し、目標色に対する再現性を確認することができた(図-4)。

図-4 化粧煉瓦の概要

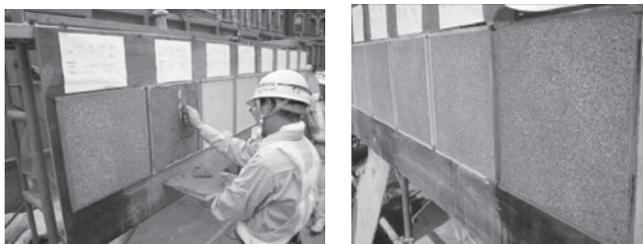
石 = 10 : 8 : 20 であったが、その中に珪藻土の混入についての記載は確認されていない。今回は、この報告書の配合を参照にしつつ、珪藻土の混入も含め試験体を作成し、色の検討を行った（図一5）。

図一5 配合の検討

擬石仕上げの成分は、セメント・消石灰・石を主原料としている。各原料の配合について、既存の擬石部を対象に偏光顕微鏡を使用して骨材石種調査を実施した。

分析の結果から、骨材石種は稲田産の花崗岩であると推定されることが明らかとなった。また目視調査から色味に褐色が見受けられ、珪藻土が混入されていた可能性が考えられることが分かった。

「東京停車場建築工事報告」の中で各材料の配合について記述されており、重量比は、セメント:消石灰:

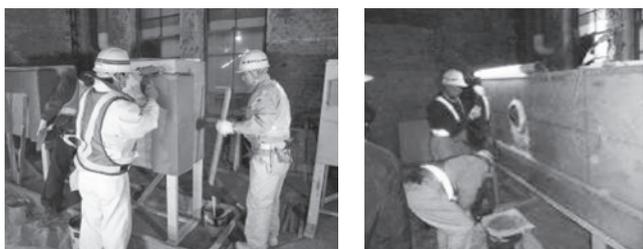
擬石の施工においては、原料を左官工が現地で施工し、その後水で洗い出しを行う。洗い出しの程度については、既存の擬石が創建後90数年を経ているため、セメント部分が磨り減っており、劣化しやすい状態となっている。そのため、今回の外壁モックアップ施工では深洗いとせず、通常の洗いの程度とすることとした（図一6）。

図一6 擬石の試験施工

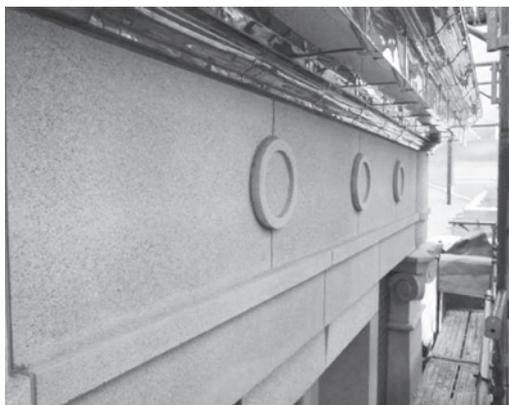
外壁モックアップの本施工では、擬石仕上げで様々な形状のものを施工することから、外壁モックアップでの施工前に予備試験を繰り返し行い、隅角部の洗いの方法や、環状部等の施工方法の検証を重ね、施工手順を確認した上で、現地にて施工することとした（図一7）。

図一7 現地での擬石の施工

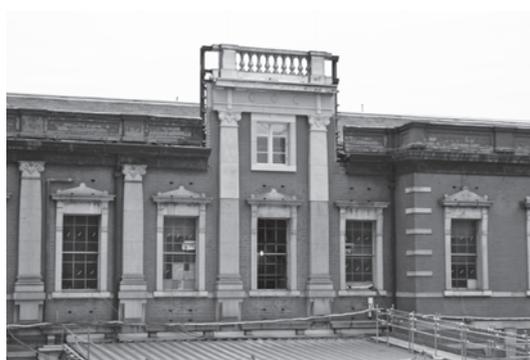
これまで述べてきた、覆輪目地、化粧煉瓦、擬石、花崗岩（柱頭飾り）の各仕上げの他、建具等における検討を重ねた結果に基づき、外壁モックアップの施工を実施した（図一8）。

図一8 外壁モックアップの全景

今回の施工を通じて、本施工に向けて新たな課題が明らかとなり、それらの課題を解決しつつ、本施工時の外装仕上げの最終的な施工計画を策定する。

なお、外壁モックアップは足場上からの仕上げの取まりの検討を終えたことから、現在は撤去されているが、銅板等の経年変化の確認が必要なものについては、場所を変え継続して状態を確認中である。

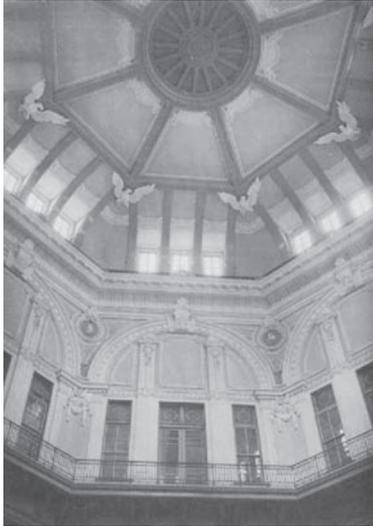
創建時の南北ドームについては、鷲や秀吉の兜、干支等の日本的なモチーフの装飾が施されたレリーフが設置されており、ジュラルミンドームの裏側に一部残存していることが、工事着工前の調査によって確認されていた（図—9）。

図—9 創建時のドームレリーフ

ドームレリーフは、漆喰面の上に、石膏のパーツが貼られており、漆喰については浮きや欠落が多く見られたが、石膏のパーツについてはある程度健全なものがあることが残存状況調査によって明らかとなった。

現在ある一定範囲内の石膏のパーツについては、一旦取外し、薬剤による強化の上、現地に再取り付けを行う検討を行っている。

また、創建時にドームレリーフは彩色されていたという記録が残っているが、全体の具体的な色については詳細が不明であったため、目視調査、蛍光X線分析、X線回折分析といった化学的な分析を実施した。それらの結果から、目視調査ではドームレリーフの表面に複数の色の層があり、何度か色が塗り重ねられていることが明らかとなった。

さらに、残存している色についても火災の影響により色の変化が生じている可能性もあり、確実な色を断定することは現在のところできておらず、化学的な分析についても、主たる成分までは分析できたが、それが何色の成分なのかははっきりとした結果が得られていない。

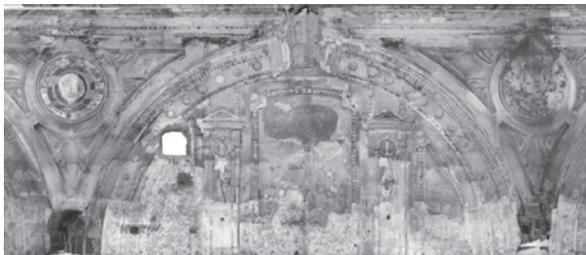
今回、ジュラルミンドームの解体によってその全容が明らかとなり、その残存状況の記録保存と保存範囲の検討を行うための調査を実施した。残存状況の記録保存のためには3Dレーザー測量を行い、残存状況の3Dデータを作成すると共に、そのデータをもとに正射投影の写真（図—10、「オルソ画像」と呼ばれる）データとして記録した。

図—10 オルソ画像（南ドーム南東面）

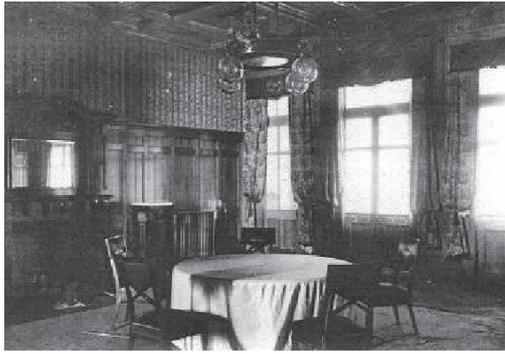
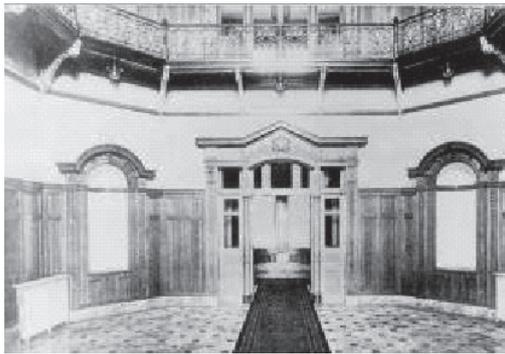
また、木煉瓦については、周囲の構造用煉瓦との目地の状況から、構造用煉瓦を積む段階で既にある程度内装仕上げを考慮して木煉瓦が取り付けられていたと考えられる。貴賓室においては、創建時の写真（図—11、図—12）にあるように、ニッチ及びマントルピースの痕跡が現地調査により確認された（図—13、図—14）。

図一 11 貴賓待合室（創建時）

図一 12 貴賓広室（創建時）

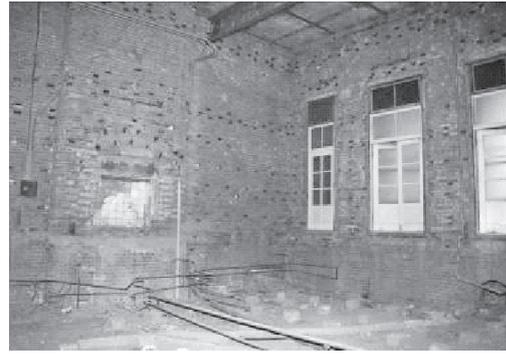
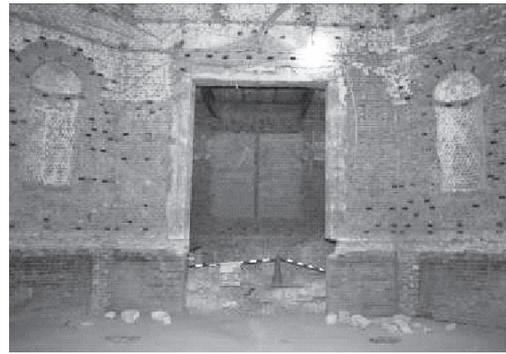
工事着工前の仕上げ材及びモルタルを撤去したところ、構造用煉瓦壁に仕上げ材を留めつけるための木煉瓦や漆喰塗りの痕跡が確認された。これらについては現地調査を行い、主要な部屋においてはその位置を構造用煉瓦の段数等により記録している。これらの痕跡は創建時の写真と見比べると、創建当時の腰壁や漆喰仕上げ、扉上部の飾り等の形状及び位置とほぼ一致することが確認できた。

図一 13 貴賓待合室（内装撤去後）

図一 14 貴賓広室（内装撤去後）

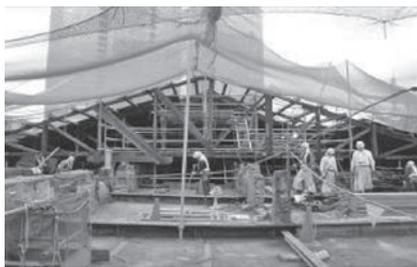
木造小屋組については、実測調査と解体調査を実施している。調査により、この小屋組が短小木材をズベル鉋及び釘により接合して組上げた「新興木構造」であることが明らかとなった（図一 15、図一 16）。

図一 15 南ウィング部木造小屋組

この「新興木構造」とは、戦時中の鉄不足や木材の輸入制限により、従来鉄骨等で建設されていた大スパン構造物を国内の短小木材によって造る必要が生じたため、研究開発された木構法である。木の材質は基本的には杉材で、主たる木材の計量は、四寸正角、厚二寸幅四寸の平割、厚一寸幅四寸の厚板である。

木材の状況としては、腐食等が多く、後年の補修も数多く見られ、戦災復興時の木材の性能自体は芳しいものではなかったと考えられる。

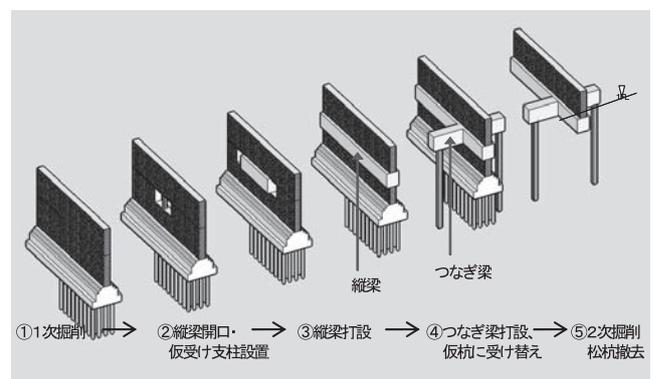
丸の内駅舎下部の地下躯体新設のために、既存煉瓦壁直下の新設1階床梁（以下、縦梁）と、それに直行するつなぎ梁を介して、駅舎内部の本設杭兼用仮受け支柱と、駅舎外周部の土留め杭兼用仮受け支柱に、既存駅舎荷重を伝達することによって、駅舎全体の仮受けを行う（図一 17）。

図一 17 駅舎仮受けの概要（イメージ）

本工事では、従来の添梁を設置して上部煉瓦壁を仮受けする工法ではなく、上部の煉瓦壁に部分的に開口を設置して縦梁を煉瓦壁の直下で段階的に構築する工法（以下、縦梁直打ち工法）を採用している。

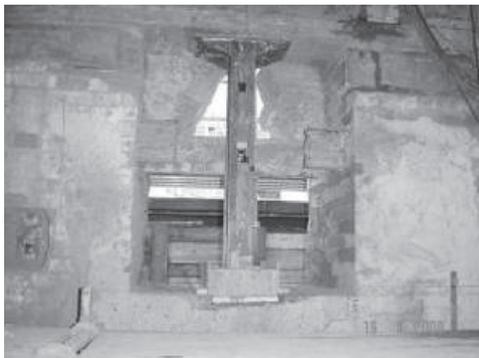
施工手順としては、まず外周部の腰石を固定し、次に煉瓦壁開口と仮受け支柱を設置し、最後に鉄筋を配筋してコンクリートを打設するものである。

縦梁の施工中は煉瓦壁に開口を設置し、ある期間構造的に不安定になるため、施工中の安全性を確認するため試験施工及び応力解析を行い、下記事柄を定めて施工を行っている（図一18、図一19）。

図一18 仮受支柱設置状況

- ・1箇所の開口長さは、6 m とする。
- ・隣接部の着手は、縦梁上部の充填モルタルの強度確認以降とする。
- ・開口部における支柱間隔は、内蔵鉄骨を含み1 m 間隔とする。
- ・仮受け支柱の導入軸力は、100 kN とする。
- ・駅舎全体を11工区に区分し、1工区内でX—Y方向の煉瓦壁の開口率（壁全長における開口の割合）の上限を30%となるように施工する。

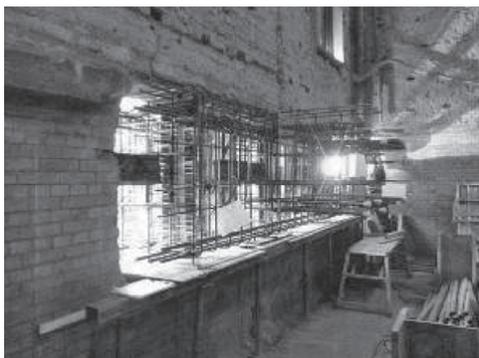
図一19 縦梁配筋状況
