砂浜侵食海岸における 堤防等に係る全国調査とその対策

高橋 裕輔・福濱 方哉

砂浜侵食海岸における堤防等に係る全国調査と緊急対策について

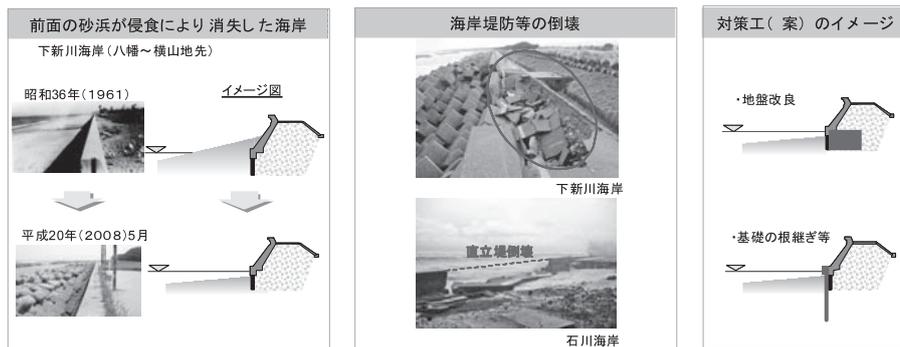
- 近年、下新川海岸をはじめ、前面の砂浜が著しく侵食した海岸において、堤防基礎からの吸い出し等による堤防・護岸の陥没、倒壊等の災害が頻発。
- 前面に砂浜があるという前提で設計・施工された堤防等は、波浪が直接堤防に來襲することを想定しておらず、放置しておくこと倒壊等のおそれ。
- 気候変化にともなう海面水位の上昇や台風の激化などにより、倒壊の危険性や被害のポテンシャルが増大。

- 堤防の設置後に前面の砂浜が著しく侵食され、倒壊等のおそれがある海岸堤防・護岸について全国的な調査を実施。
- 前面に消波工がなく基礎が露出している直立堤のある海岸など堤防の倒壊等のおそれが高いと考えられる海岸を、全国で25海岸、約8km抽出。
- これらの海岸について、今後5年間を目途に、堤防基礎の根継ぎ、地盤改良など緊急的に必要な対策を実施。

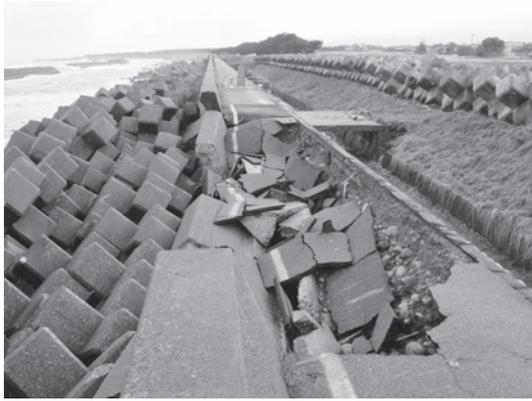
図-2 海岸堤の倒壊

平成 20 年 2 月、この下新川海岸に、有義波高概ね 6 m の高波が約 10 時間継続するなど、海岸が高波に

洗われ海岸堤が陥没・倒壊するなどの被災が見られた(図-2)。

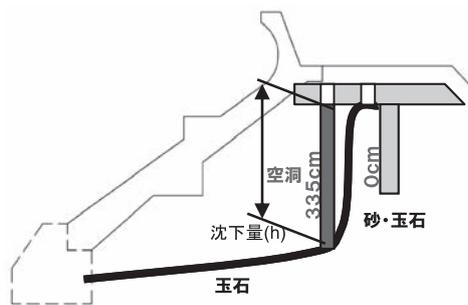
図-3 空洞化の模式図

また、陥没・倒壊に至っていない箇所でも、堤体土砂が流出しきってコンクリートの被覆工の下に深さ3mを超える空洞が発達するなど、空洞化が進行している箇所が多数見受けられた(図-3)。

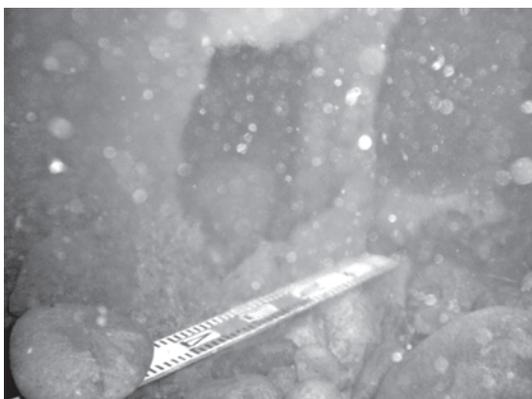
図-4 摩耗破損した矢板

このような堤防の空洞化が進行している箇所を海側から潜水調査すると、侵食により海底地盤(砂浜)が低下し、矢板が水中にむき出しになり、大きく破損している状況が確認できた(図-4)。

矢板の残っている部分も摩耗され薄くなっていた。

また、過去からの深浅測量の結果によると、50年間で1m程度海底地盤が低下していることがわかった。

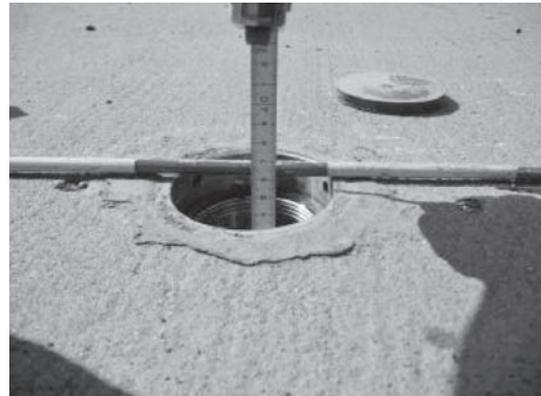
図-5 観測孔

高波災害後、下新川海岸直轄工事施行区域全域の堤防天端に観測孔を設け、空洞の有無を確認した(図-5)。

空洞深が0.2mを超え、有意に堤体土砂が流出している箇所については矢板が既に大きく損壊しており、部分的な補修では対応できないと判断し海岸堤の改築を行うこととした。

また、空洞深が0.1mを超える箇所は、堤体土砂が流出しているものの、矢板の損傷は大きくないと判断し、堤脚を地盤改良により固化することで、堤体土砂の流出を防ぐこととした。

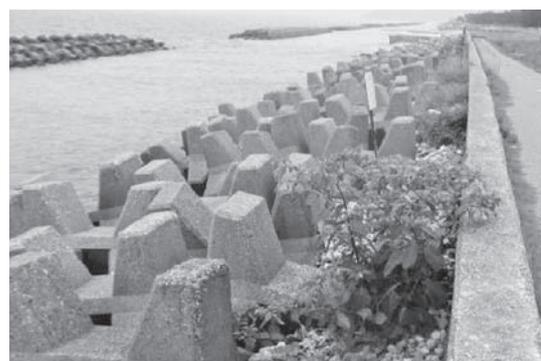
図-6 前浜のない海岸

なお、堤体に空洞が見られなくても、侵食が進行し堤脚に砂浜が存在しないなどの箇所(図-6)も予防的な観点から、緊急対策として堤脚を地盤改良により固化することとした。

対策の延長は、海岸堤改築約800m(6箇所)、地盤改良工約1,600m(内緊急対策箇所950m)であり、直轄海岸工事施行区域17.2kmの14%にも及ぶ。

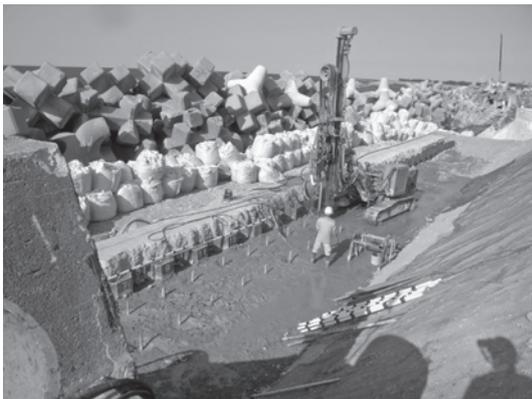
図一7 堤防基礎工下部へのグラウト

矢板の損傷が大きく、既に堤体土砂の多くが吸い出されている箇所においては、海岸堤そのものが大きく破壊されており、補強が困難であるため、堤防の改築を行った。

改築にあたっては、土砂吸い出しが発生しにくい重力式直立コンクリート堤体を採用した。また、将来の海底地盤低下により基礎コンクリート底部から堤体土砂が吸い出されないよう、海底地盤低下量を勘案して基礎コンクリート底部の地盤改良を行った（図一7）。

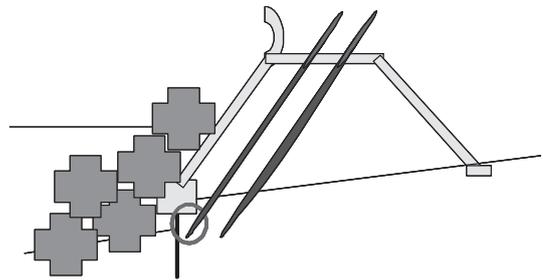
図一8 グラウト工法（1）

施工のポイントは、堤体内ののり先部の安定である。海岸堤は消波ブロックにより被覆されているため、グラウト孔は堤防天端より傾斜を持たせて設置すること（図一8）が簡易であるが、実際の施工に先立って試験施工を行ったところ、基礎が障害となり、最も吸い

出しを受ける堤体内ののり先部（図中○部）が十分改良できないことがわかった。

空洞化が比較的進行していない箇所、空洞化が見られていないが前浜がない箇所（緊急点検箇所）については、堤体からの土砂流出を抑える工法として、堤体内の堤脚部を二重管ダブルパッカーによりグラウト固化し、海側への土砂流出を防ぐ工法を採用した。

下新川海岸は、砂礫・玉石等大きな粒径の土砂が卓越すること、地下水位が比較的高いことなどの特徴がある。このような場所でも確実に止水できるとともに、空洞が存在した場合に確実に充填でき、恒久的に効果が発揮されるよう、特殊シリカ系薬液注入工法を選択した。

また、緩い砂礫層が卓越しその間隙率は40%と見込まれ、恒久対策として充填率100%を達成するため、グラウトの注入率は40%とした。なお注入にあたっては、試掘により大小さまざまな間隙が認められたため、注入を2次に分け、1次注入10～15%、2次注入25～30%とした。

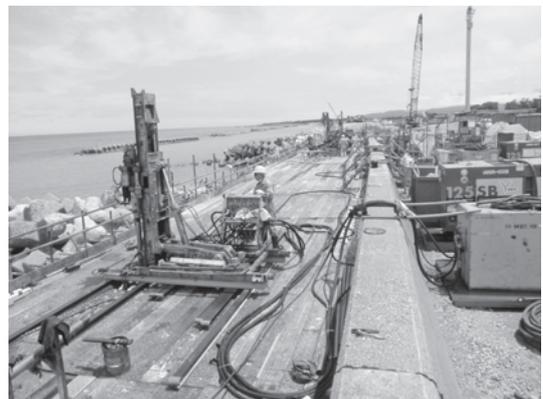
図一10 対策の施工状況

図一10に施工の状況を示す。

改良箇所は、チェックボーリングにより、所定の改良が行われていることを確認している。

なお、本対策工は、海際で薬液を使用することから注入剤の海洋への流出に留意し、改良箇所の海際に盛土と遮水シートを設置するなど対策を施した。
