森吉山ダム貯水池横断橋下部工事

ハイブリッド・スリップフォーム工法におけるコンクリートひび割れ対策

若松 直行

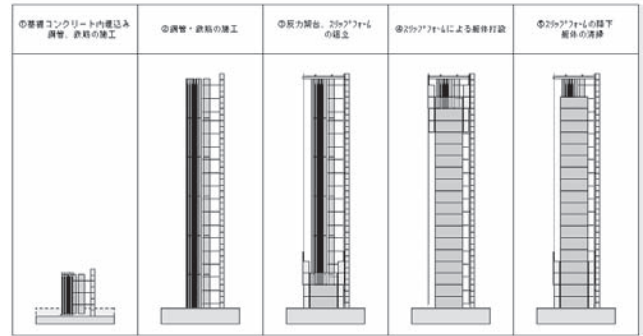
図-2 施工順序図

- ①鋼管、主鉄筋を全数先行施工する。
- ②反力架台を鋼管頂部に仮設し、スリップフォームを反力架台から吊す。
- ③スリップフォームを移動しながら、H = 1.8 m ずつ躯体コンクリートを打設していく。

図-2に施工順序図、写真-1に施工状況全景、写真-2にHSF装置内での型枠組立状況を示す。

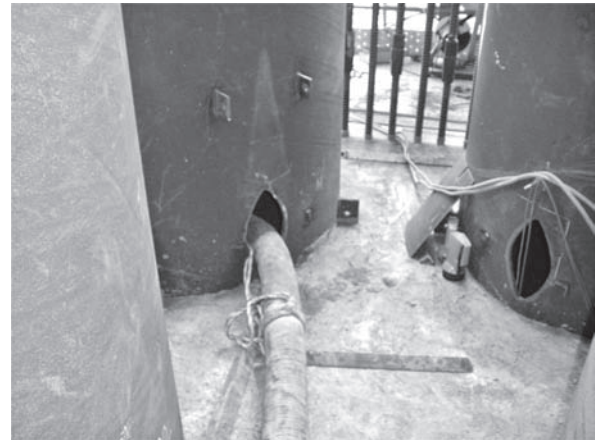
写真一3 鋼管中詰コンクリート打設状況

鋼管中詰コンクリートは中庸熱フライアッシュセメントを使用し高流動生コンクリートにて打設した（写真一3）。高流動とした理由は、鋼管内での締固めが困難であり、自己充填性が求められたことによる。

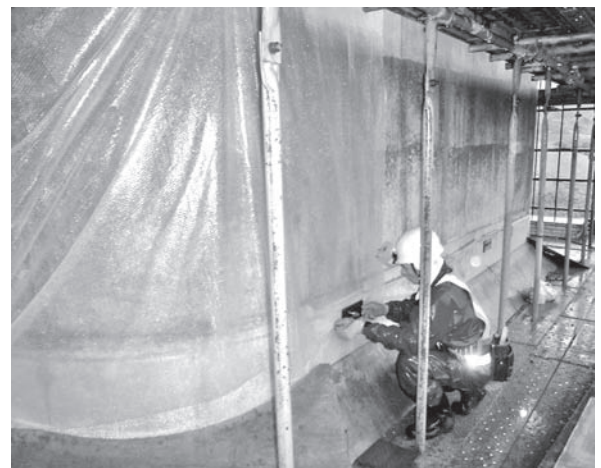
写真一4 気泡緩衝材巻付け状況

コンクリートの保温・湿潤養生には、1回の打設高さ $H = 1.8\text{ m}$ に合わせて、幅 2.0 m の気泡緩衝材（プチプチシート）を特注し使用した（写真一4）。

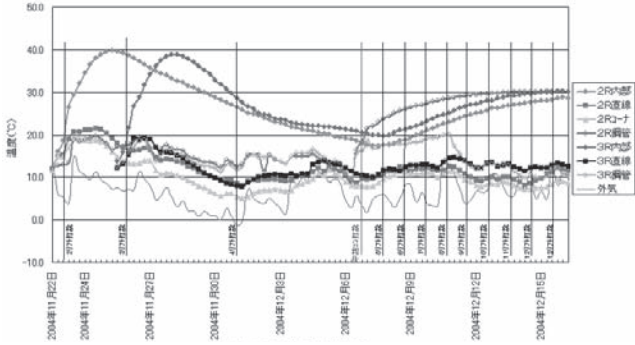
図一七 P2 橋脚の温度計測結果

コンクリート温度は、図一7のような測定結果を

得た。これを事前の解析結果と比較すると表一四のようになる。

躯体コンクリート（中庸熱ポルトランドセメント（M）使用）の中心部最高温度は、解析結果と同等であった。鋼管中詰コンクリート（中庸熱フライアッシュセメント（MF）使用）の中心部最高温度も解析結果と同等であるが、最高温度のピークが6日程度遅れている。これは、コンクリートの発熱速度が、予想よりも遅いためと考えられる。
