アスファルト合材の製造工程における安全対策

ベルトコンベア編

高島 清明

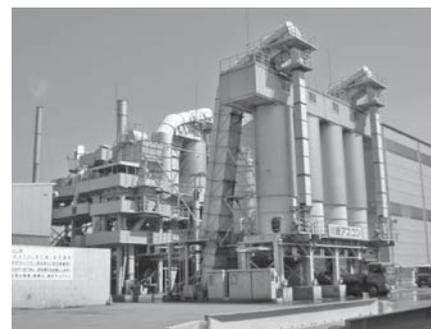
写真-2 現在のアスファルト合材工場

アスファルト合材製造工場としてアスファルトプラントは、時代とともにその環境は変化している。公害対策の為、大型の集塵設備が標準仕様となり、操作する場所はプラント機側より事務所へと遠隔操作となってきた(写真-1,2)。又、合材品種の多品種化により、機械設備は多様化、複雑化、大型化している。又、高温のアスファルトを原材料として使用し、骨材を乾燥させるバーナーは、2～3本有し、製造されたアスファルト合材を搬送する大型のバケットコンベアも存在している。各装置は、大型の電動モーターや空圧機器にて稼動している。

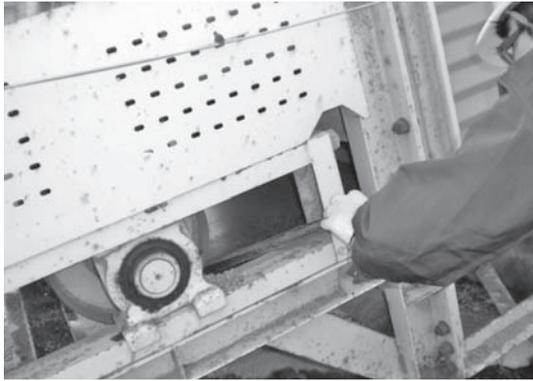
写真-3 テールプリー部分での作業

状況：材料が付着し、ベルトが蛇行
 作業：皮スキで付着物を除去
 災害事例：プーリーに巻き込まれ、骨折をした。(写真-3参照)。

原因：①稼動中に作業をした。

②付着し易い状況にあった。

③作業前の点検をしていなかった。

対策：①工場にて作業手順書を作成し、コンベアを止めて作業をする事を徹底する。

②付着のし難いプリーの採用

③作業手順書により点検する。

④保護カバーの設置

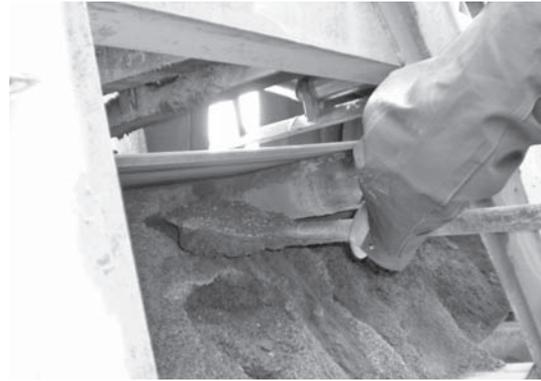
写真-4 リターンローラー部分での作業

状況：材料が付着し、ベルトが蛇行しているので運転中に掃除をした（写真-4 参照）。

原因：①稼動中に作業をした。

②付着し易い状況にあった。

③作業前の点検をしていなかった。

④巻き込まれる方向から作業をした。

対策：①工場にて作業手順書を作成し、コンベアを止めて作業をする事を徹底する。

②付着のし難いプリーの採用

③作業手順書により点検する。

④保護カバーの設置

写真-4では、コンベア下の落石防止板にベルトに付着した材料がリターンプーリー部分で剥離し、蓄積した状態である。この部分の清掃は、多くの場合し難い状態にあり、危険である。関東のある合材工場では工夫されている例を紹介する（写真-9, 10）。

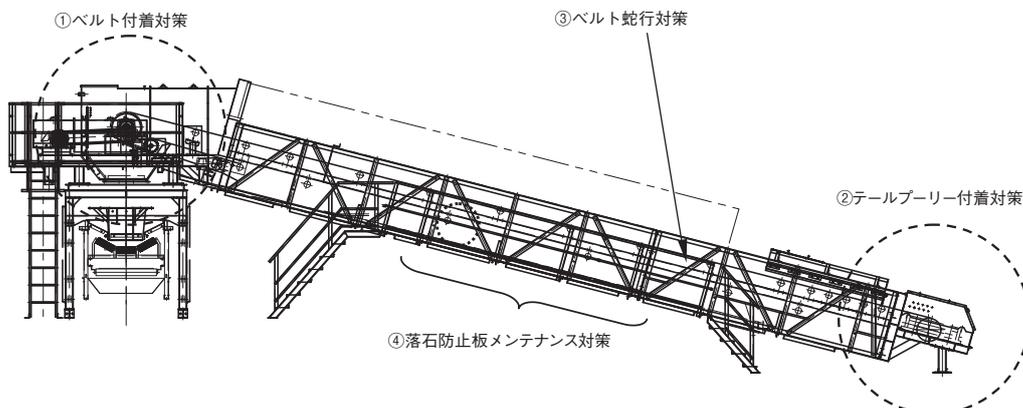
図-4 ベルトコンベアのメンテナンス箇所

3章で取り上げた事故例は、コンベアの主たる構成機器であるローラー部分で起こっている。この部分のメンテナンス（付着物の除去）をいかに少なくするかが、事故の低減に繋がる。付着防止に効果があるもの、機械的に掃除を行うものがあり、よく使用されている物から、特殊なものまでであるが、比較的効果的なものを紹介する（図-4）。

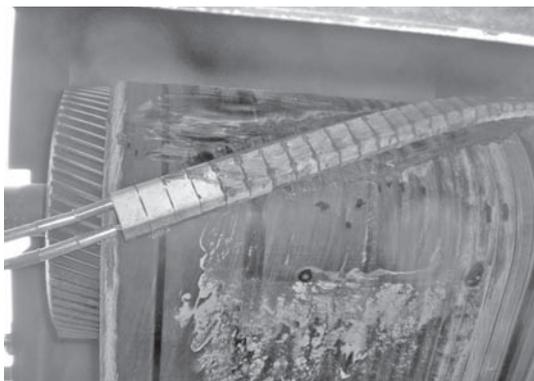
写真-5 セラミック製クリーナー装着例

けに、最近使われ出している製品に、下記のセラミック製のチップをワイヤーで引っ張るタイプのクリーナー（写真-5）があり、業界誌にて時々紹介されている。2～3度調整すれば、暫くメンテナンスフリーが可能な様である。

ベルトへの付着が解消出来れば、かなりの割合の事故が防止出来る。多くのコンベアにはスクレパーやベルトクリーナーが装備されているが、機能を果たしていない場合が多い。クリーナーチップが磨耗したまま放置されている場合や、当りを調整されていない場合も多い。クリーナーの調整も強すぎるとベルトを痛めるし、弱すぎると効果がすくない。適度の効果を維持するには頻繁な調整が必要であるが、あまり調整されていないケースがよく見受けられる。その様な工場向

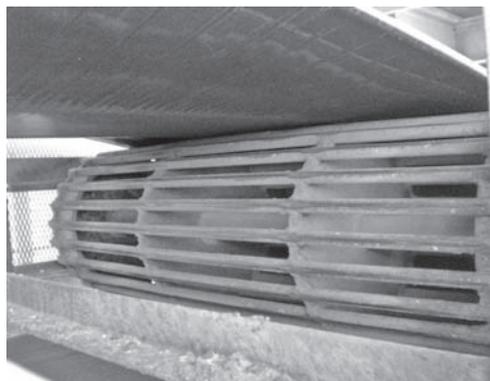
写真-7 カゴ型テールプーリー

テールプーリーの付着の防止には、カゴ型テールプーリーを使用するのが一般的である（写真-7）。

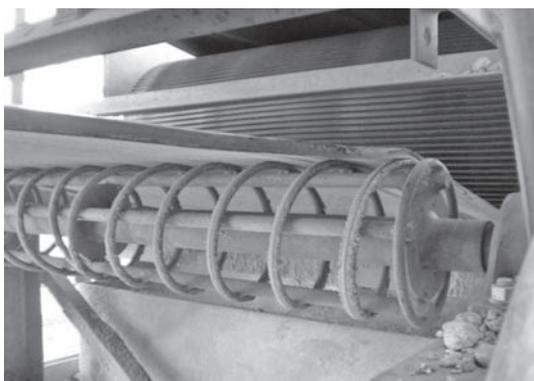
写真-6 スパイラル式スナッププーリー

さらにスナッププーリーにスパイラル式の物があり、ここで少しでも付着を軽減させる事が出来る（写真-6）。

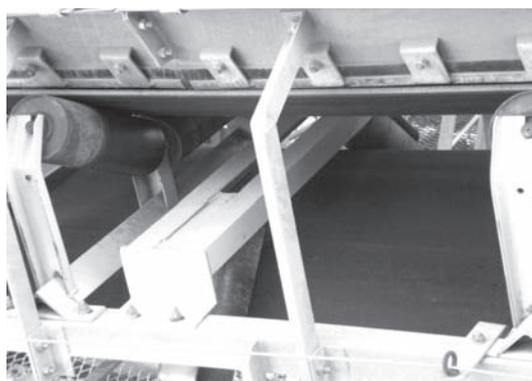
写真-8 A型リターン押さえ

搬送する骨材の種類により、コンベア上に偏った乗り方をする事が頻繁にある。その際ベルトが蛇行する事が多い。蛇行を強制的に止める有効なものにA型リターン押さえがある（写真-8）。

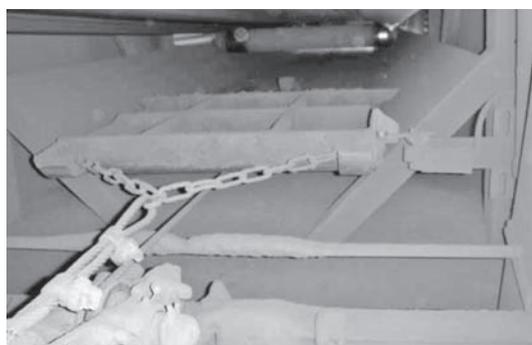
写真-9 トロリー式スクレパー

落石防止板の上をスクレパーがトロリーの様に上下に往復し、堆積した材料を掻き出すシステムである。1日に数回行う事で、安全に掃除が出来る。

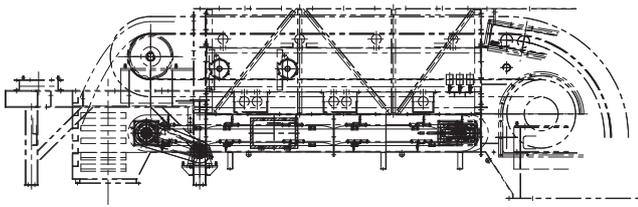
図-5 回収コンベア設置例

図-5の急傾斜ベルコンでは、ベルトの下にチェーンにスクレパーを取付けたコボレ回収コンベアを備えており、コンベアからの落ちた付着物をシュートへ押し戻す構造になっている。

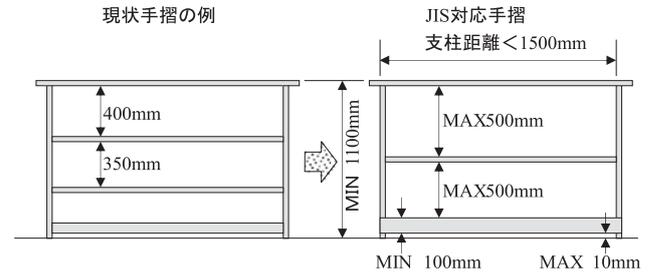
図-6 防護さく（柵）

これまで述べてきたコンベアでの巻き込まれによる災害の次に多いのが、転落・落下である。これらの災害は、いろいろな現場で起こっている。比較的低い位置からの転落が多い。アスファルトプラントにおいては、やはり骨材供給装置（ベルトコンベア等）での災害が一番多い。労働安全衛生規則（足場等関係）が改正され、2009年6月1日より施行されている。基本的には足場、架設通路及び作業構台に対しての適用である。アスファルトプラントの骨材供給装置についている歩廊等は、足場、架設通路として見なされる場合も想定されるので、工場の管理者は改善する必要がある。内容については、日本工業規格 JIS B 9713-3 「機

械類の安全性－機械類への常設接近手段－第3部：階段、段ばしご及び防護さく（柵）」に規定されているので参照するとよい。
