営業線近接都市部における 大規模地下駅構築工事の施工実績

土留壁，掘削土運搬に関する機械実績

本工事は，当事業の約3.7 kmを分割発注した連立6工区のうち，調布駅部（ホーム2面，軌道4線）の延長505 mを地下化する工事である。

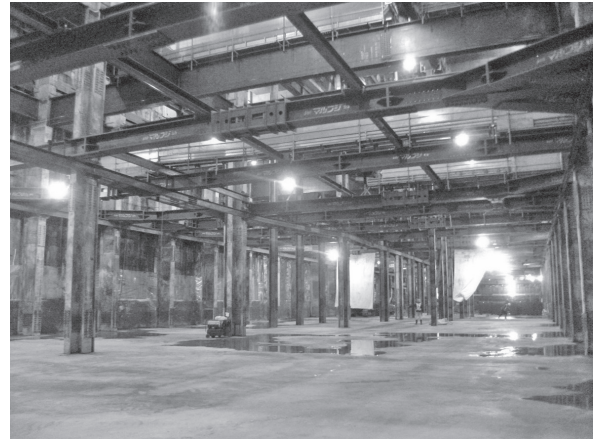
写真-6 掘削完了状況

2009 年 6 月より、前述の設備を使用して B1 スラブ下の二次掘削を開始し、2010 年 3 月末にて約 156,500 m³ の掘削を完了した。

工状況の写真を示す。また、写真-6に掘削完了状況写真を示す。

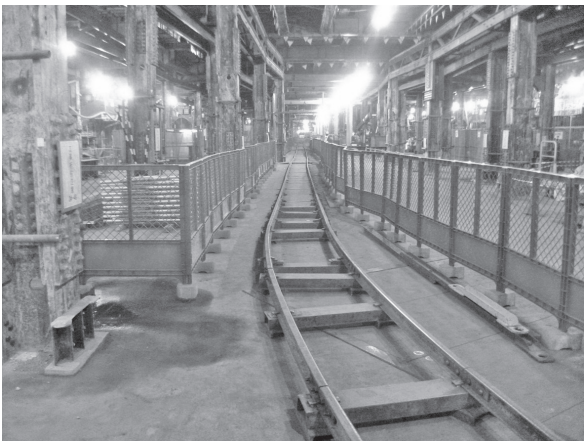
写真-5 軌条設備設置状況

ベルトコンベヤを配置し、且つ、重機、作業員の動線を確認するため、一部の区間でベルトコンベヤの代替設備として軌条設備を設置した。軌条の総延長は約 280 m、動力車として、バッテリーロコ（牽引力 630 kgf、定格速度 6 km/h）と掘削土運搬用のずり鋼車（2.0 m³）のセットを 2 セット導入した。

以上のように問題点に対処し、工程通りに掘削を完了することができた。写真一 3～5 に掘削設備、施
