重交通路線での低土被りによる推進工法

榎 本 登

東名高速道路 横浜町田～厚木間は、1日約13万台／往復の交通量を有する重交通量路線である。本工事は、神奈川県海老名市の（仮称）南伸道路整備事業の一環として、市中央部を縦断する市道2544号線（通称：南伸道路）を基幹道路とする建設工事であり、東名高速道路との交差部を非開削工法（アンダーパス）で函渠工を構築する工事である。

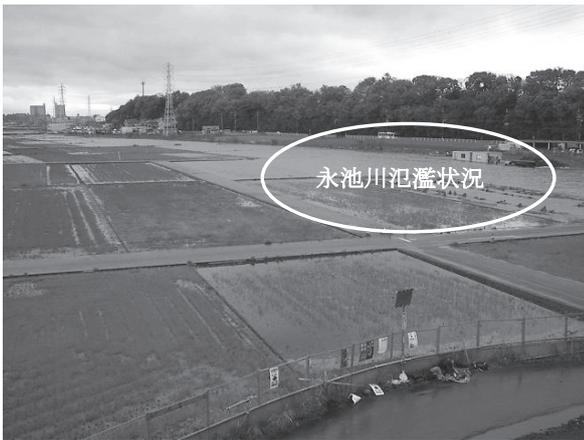
写真—1 氾濫状況

河川の氾濫によって、浸水災害が発生した経緯がある（写真一）。

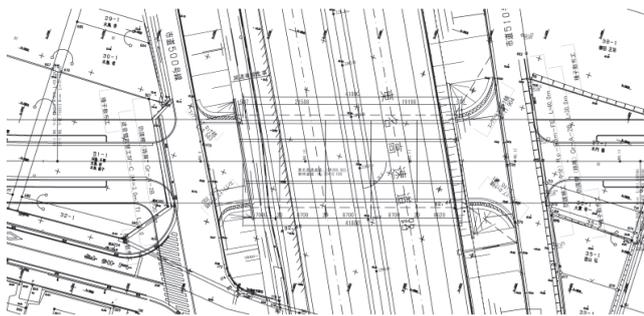
図—2 平面図

本工事（工事名：東名高速道路 杉久保地区函渠工事）は、東名高速道路アンダーパスする工事であり、施工延長L = 41.8mの推進工事である（図二）。

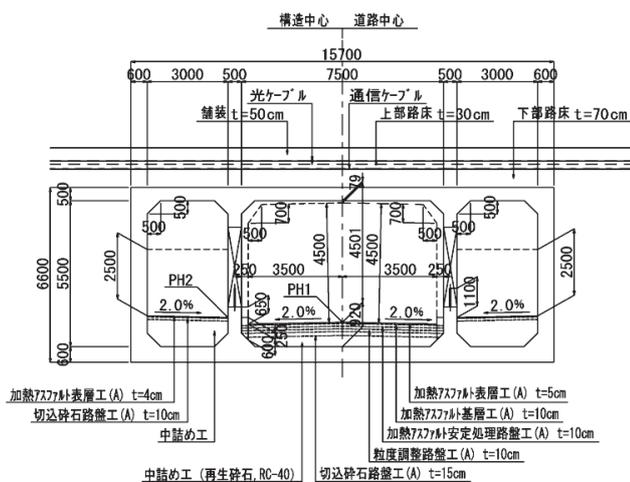
図—3 標準横断面

横断構成は、車道 3.5 m × 2 車線及び両側歩道 3.0 m × 2 で構成されており、土被りを低く抑えることにより、建築限界を確保することが出来た。また、縦断勾配についても、農水・排水は、自然排水を基本とし、流末排水施設との整合及び前後の縦断勾配との取り合いから縦断勾配を設計したものである（図—3）。

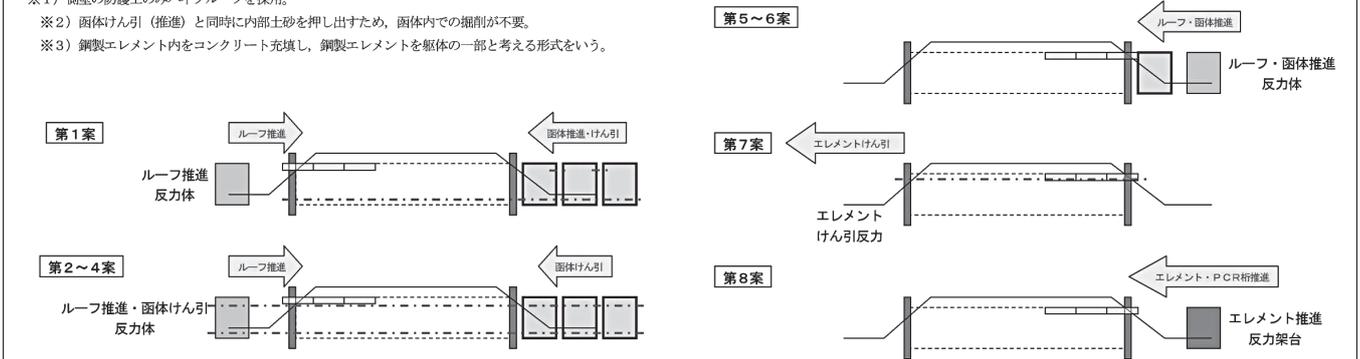
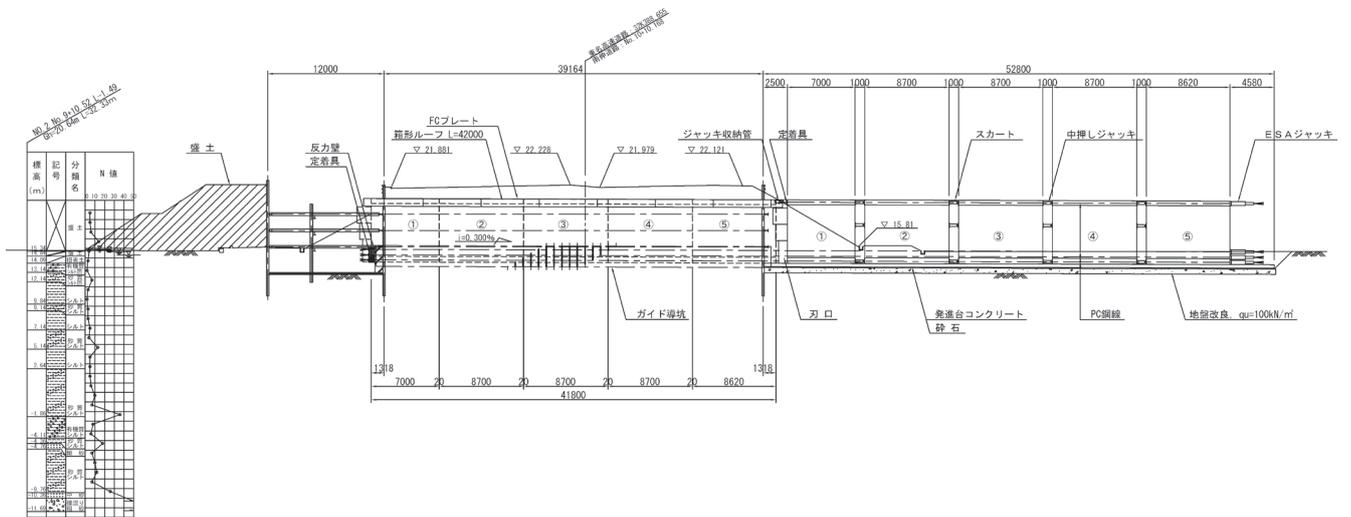
図-4 R & C工法+ESA併用工法概念図

を選定項目とした。そこで重交通路線での本線への影響を考慮した場合、施工実績が豊富な R & C 工法とし、かつ施工延長に制限がなく、長距離推進に有効な ESA 併用工法を採用した。ESA 工法は、相互に函体を反力として推進するため外的な反力を必要とせず、経済性に優れている工法である。本工事は、3 函体推進後 ESA 併用工法に切り替え施工した(図—4)。

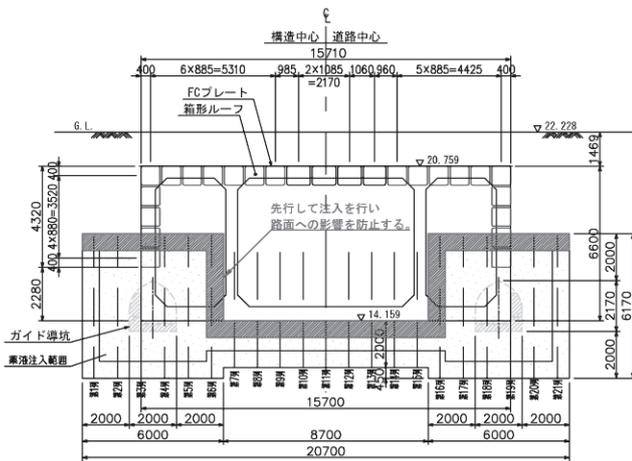
図-5 注入順序図

- ① 函体下部付近の軟弱地盤においては、函体推進の掘削時及び推進完了後の函体下部の地盤性状改善のため、補助工法として薬液注入を行い、路面への影響を考慮し上側から下側へ施工した（図-5, 写真-2）。薬液注入工法は「二重管ダブルパッカー」を採用した。
- ② 函体推進・けん引時の函体部材への影響については、
 - (ア) 箱形ルーフ押し出しジャッキ単体の詳細部分応力。
 - (イ) 中押しジャッキ単体の詳細部分応力。
 - (ウ)

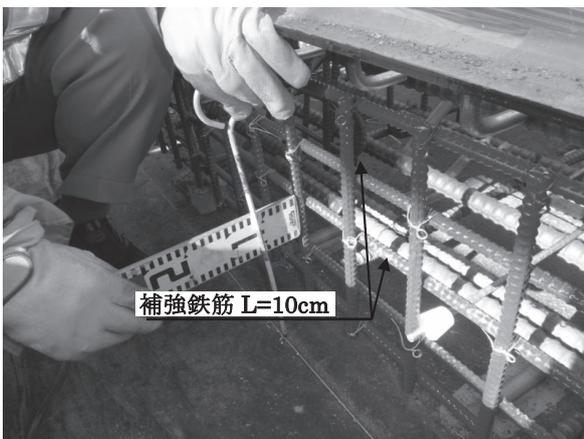
写真-3 補強鉄筋配置状況

表面付近での応力度が比較的高く、クラックが発生する確率が極めて高い。したがって、部材断面に補強鉄筋を設置した (写真-3)。

第3函体を押す場合（ESA ジャッキ切替前）の第5函体の構造要素応力及び中押しジャッキ全体の構造要素応力。（エ）ESA ジャッキ切り替え後、第4函体を押す場合の第5函体の全体構造要素応力等の照査を行い、設計時において、FEMの解析を行った。FEM解析の結果、ジャッキの圧力によるコンクリート内への食い込みと、それに引きずられるように発生するコンクリートの引張応力が発生しており、応力の深さは概ね10cm程度と深くないもの、

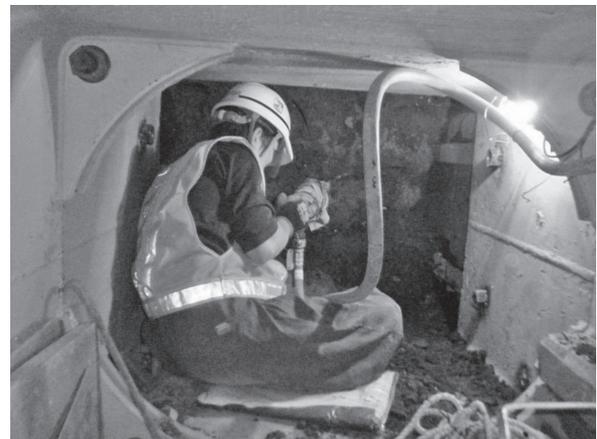
写真-4 箱形ルーフ内掘削状況

試掘結果 (表-3) より、 $H = 679 \text{ mm} \sim 764 \text{ mm}$ の障害物が近接しているため、人力手掘り施工とした (写真-4)。

③光通信ケーブルの近接施工については、箱形ルーフ推進時に高速道路本線 (中央分離帯付近) に埋設されている、光通信ケーブル (KDDI 所有) 及び防護

柵支柱が障害となる可能性が高いことが判った。そこで、光通信ケーブルについては、試掘を行い正確な設置位置の確認を行い、箱形ルーフとの離隔を明確にした。

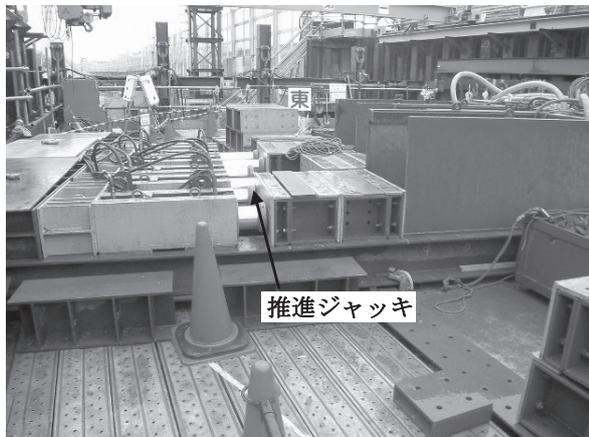
写真—5 箱形ルーフ推進状況

①箱形ルーフ推進時の高さ管理（レベル測量1回／水平・垂直変位1方毎）

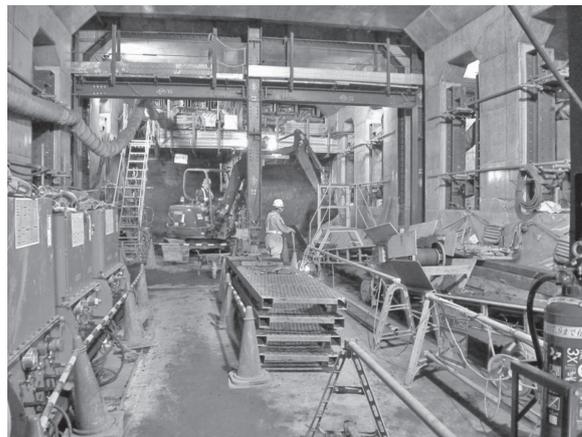
写真—8 函体推進状況（夜間）

④撓みによる箱形ルーフ変形抑制として、2交代制の昼夜間施工（函体の早期貫通）

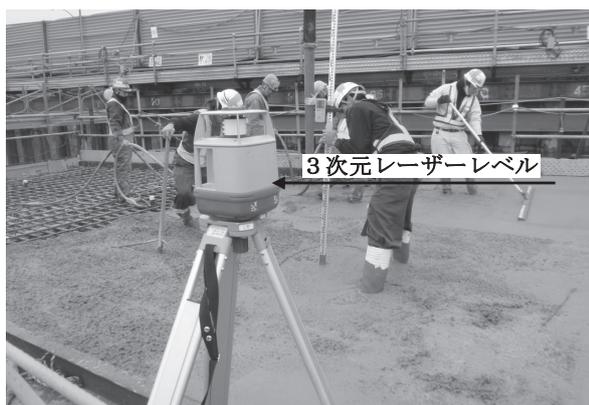
写真—6 函体コンクリート頂版仕上状況

②函体製作時頂版コンクリート仕上高さの精度の向上（計画高さ±3mm以内:3次元レーザーレベル管理）

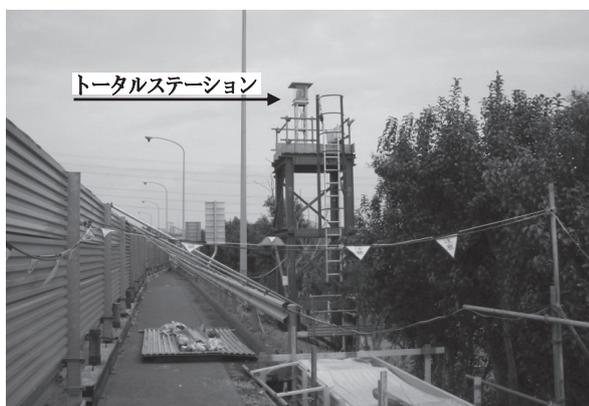
写真—7 自動路面計測

③路面変状をリアルタイムに計測（トータルステーションによる路面管理）

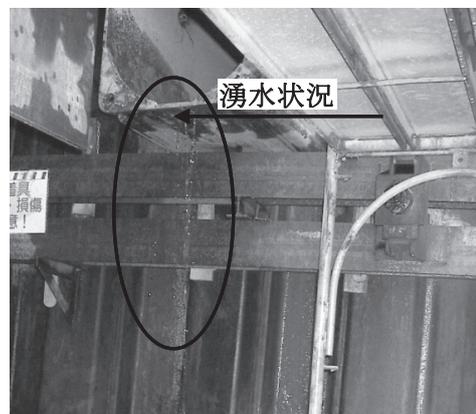
写真—9 湧水状況

本工事において、重点管理項目を基に施工を行った結果、土被りが薄いことにより、箱形ルーフ及び函体推進時に表面排水が侵入し、湧水が収まるまで工事を一時中断した。湧水による本線への影響は特に観測されなかった。湧水の原因として、既存の埋設管等の隙間から、表面排水が侵入したと考えられる（写真—9）。

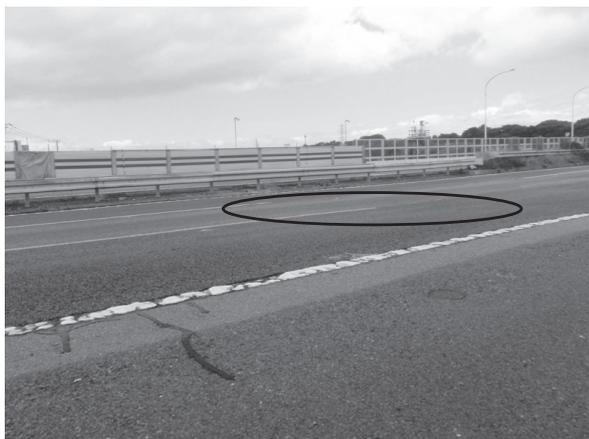
写真—10 路面沈下状況

箱形ルーフ推進完了時の路面の沈下については、約5mm～10mm程度の沈下が観測された。函体推進完了約20mm～25mm沈下が観測された。これは、箱形ルーフ管の推進高さを+20mmで行っていたため、函体頂版と箱形ルーフ管の差異分が沈下したと考えられる（図—6、写真—10）。
