# 既設導水路トンネルの改築

寺内導水路の改築工事も、同様に新たに新設導水路を構築するのではなく、従来の導水路を灌漑期に部分使用を行いながら、非灌漑期（10月から翌4月まで）の工程制限の制約の中で、中大口径管更生工法として採用されている工法を適用してトンネル内巻補強を行った。本報告ではその施工実績を紹介する。

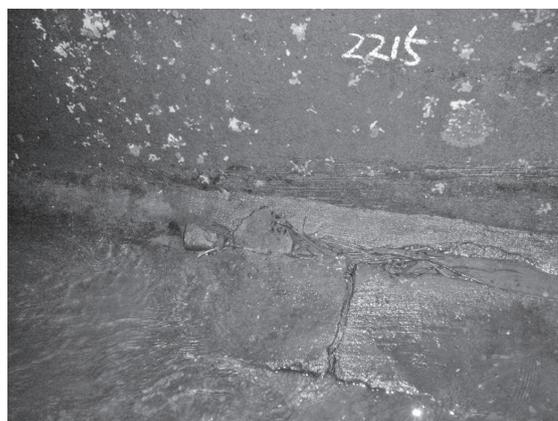
写真一1 インバートの浮上り

一部の区間では、外圧によるインバートの浮上りが発生し破損している部分がある（写真一1）。

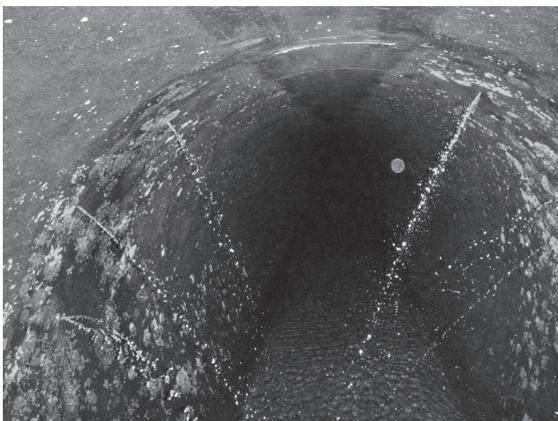
写真—2 覆工からの湧水

側壁覆工面からの湧水も多く、湧水量はトンネル全体で毎秒50リットル程度である（写真—2）。

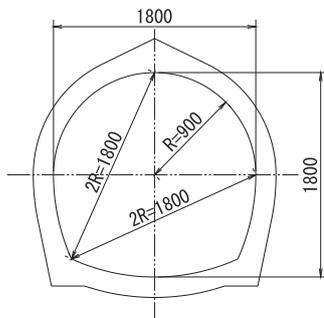
図—2 標準断面図（現況）

トンネルの断面は、高さ1,800mm幅1,800mmの2Rタイプの馬蹄形断面である（図—2）。

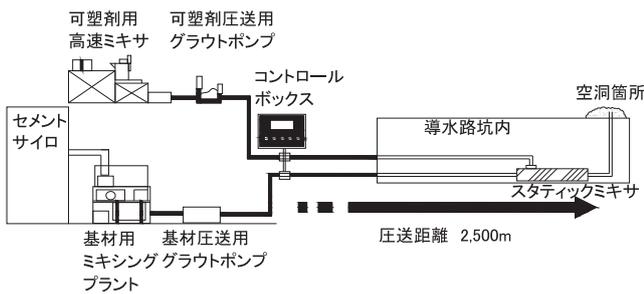
図—5 注入システム図

トンネル覆工裏の空洞充填対策として、裏込注工を施工するにあたり、いかに注入材を長距離圧送（最大2,500m）するかが大きなポイントであった。

そこで、充填箇所まで基材と可塑剤を別々に長距離圧送し、注入直前の圧送配管内のスタティックミキサで混合し注入するシステムを採用した（図—5）。

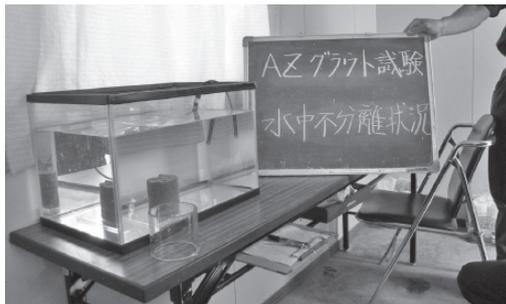
写真—3 水中不分離性能試験

注入材は、水中分離抵抗が高く水質に影響を及ぼさない無機系の可塑性注入材を使用した（写真—3）。

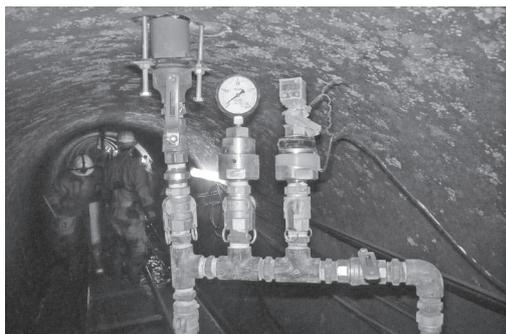
写真—4 圧力センサー付注入口

なお、注入圧は0.2MPaを標準とし、注入圧力過大を防止するために、注入口に圧力センサーを設置し、所定の圧力に達すると自動的に注入を停止するシステムを採用した（写真—4）。

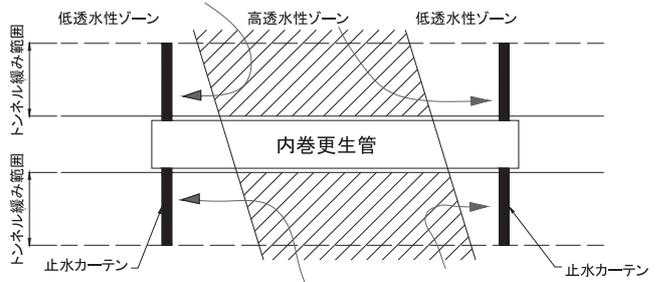
図—6 ファンカーテングラウチング工説明図

当初建設時の出水区間や、破碎帯区間は高浸透水ゾーンであり、トンネル内への湧水供給源である。

この部分にトンネル内巻補強工を施工するため、トンネル周囲の緩み域を浸透した地下水がトンネル縦断方向へ浸透するのをグラウトで阻止する事を目的とするものである（図—6）。

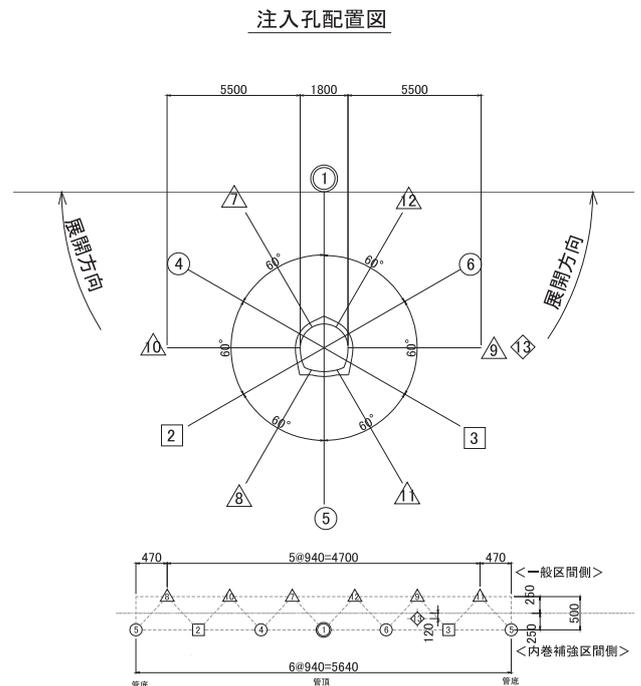
図—7 ファンカーテングラウチング標準断面図

ファンカーテングラウチング工の注入材料は、高炉セメントB種を使用し、注入位置は1段あたり2列とし、1列6本の千鳥配列とする（図—7）。

列間隔は50cmとし、施工位置は、トンネル内巻補強工の両端とした。

注入方式はステージ注入工法による中央内挿法を原則とし、注入ステージ長は5mとした。

改良目標値は5ルジオンとし、完了基準は最終次数孔における改良目標値の非超過率が85%以上とした。

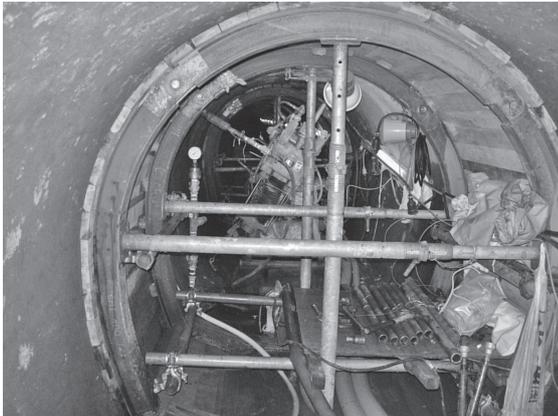
写真—5 ファンカーテングラウチング注入状況

注入圧力は、0.3 MPa を標準とし、湧水が見られる場合は湧水圧力をこれにプラスして考慮するが、覆工の崩落を招かぬよう最大で0.5 MPa 以下で管理した。

また、注入にあたって、安全対策として注入箇所的前後に覆工保護サポートを設置し、外圧による覆工崩落に備え、なおかつダイヤルゲージで覆工の変状を観察しながら注入を行った（写真—5）。

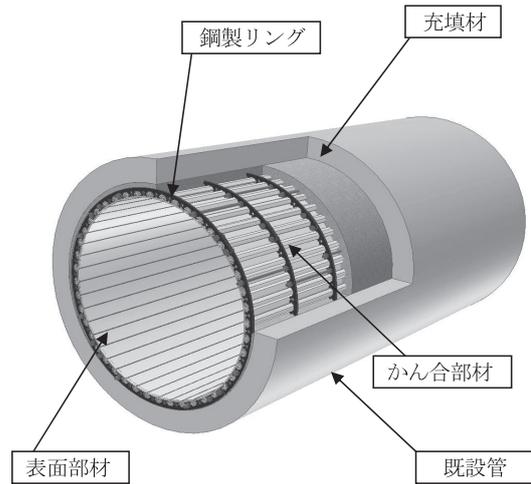
図—8 内巻補強説明図

寺内導水路については、施工箇所に応じて0.2 MPa から最高 1.3 MPa の外水圧に耐えねばならない条件がある。各々の工法を比較検討した結果、鋼製リングをRC 構造物の鉄筋と置き換えて構造計算ができ、鋼製リングのピッチを変える事でさまざまな外水圧に対応できる理由から③番目の工法を選定した（図—8）。

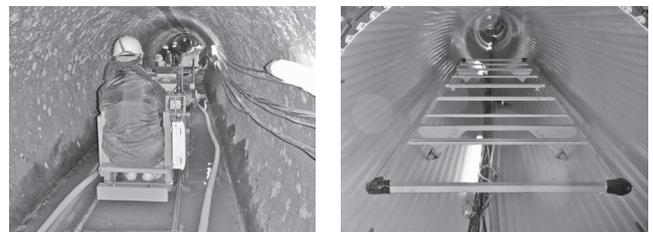
写真—6 坑内運搬設備

坑内に単管レールを設置し小型バッテリーカーに台車を連結して材料の小運搬を行った。

また、覆工補強済の区間での運搬はローラー付手押し台車を製作し、材料小運搬に使用した（写真—6）。

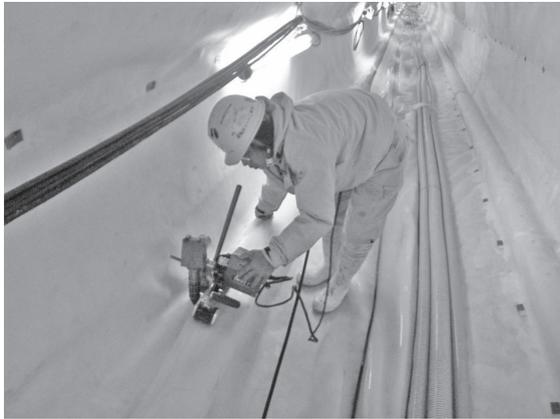
写真一7 遮水シート溶着状況

湧水対策として遮水シートを貼付た。シート材料は

NATMで一般的に使用されるエチレン酢酸ビニール製  $t = 0.8 \text{ mm}$  + 透水性緩衝材  $0.3 \text{ mm}$  を使用し、覆工面への固定はポリエチレン製押え板を釘止めし釘孔はブチルゴムで止水し、シートは溶着接合した（写真一7）。

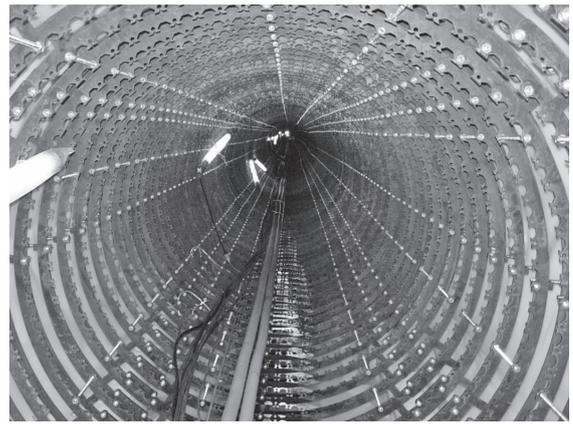
写真一8 鋼製リング組立

専用工場でレーザー加工された鋼製リングは1リング4分割で構成され、1枚約5kgの重量で分割された状態で坑内に搬入し、ボルトとナットで組立た後にアジャスターボルトで覆工内面に突合せ固定する（写真一8、図一9）。

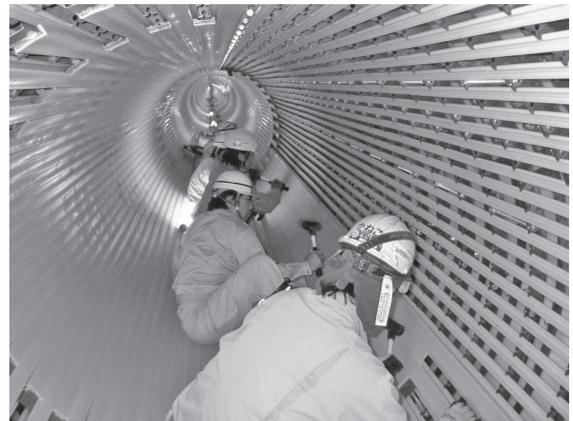
写真一9 かん合材・表面材組付け

かん合部材を鋼製リングの溝にプラスチックハンマーを使用して組付ける。その後表面部材を搬入して、かん合部材とかん合させ、仕上げる（写真一9）。

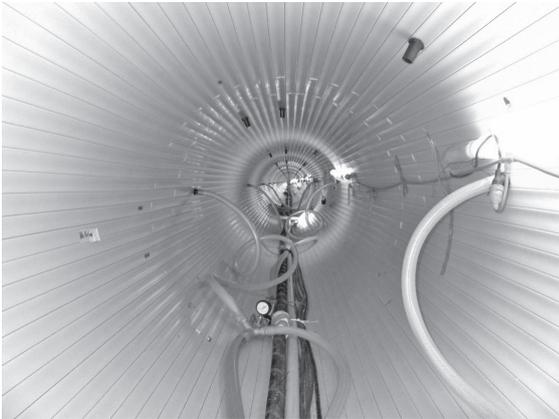
写真—10 裏込充填状況

充填は、地上に元ポンプを1台、坑内に中継ポン

ブを2台設置し、一日の充填高さを50cm以下とし6シフトから7シフトに分割して注入した(写真—10)。
