軌道レール温度上昇抑制工法の開発と実施例

相田 尚・片岡 直之

筆者らは、遮熱性塗料をレール側面に塗布することでレールの温度上昇を抑制する工法として、専用塗料と塗布機を新たに開発し実用化した。実軌道で7～10℃程度のレール温度低減効果を確認し、供用によって塗料面に付着する汚れは除去することで効果の維持・回復が可能である。本文では、その開発概要と実施例について報告する。

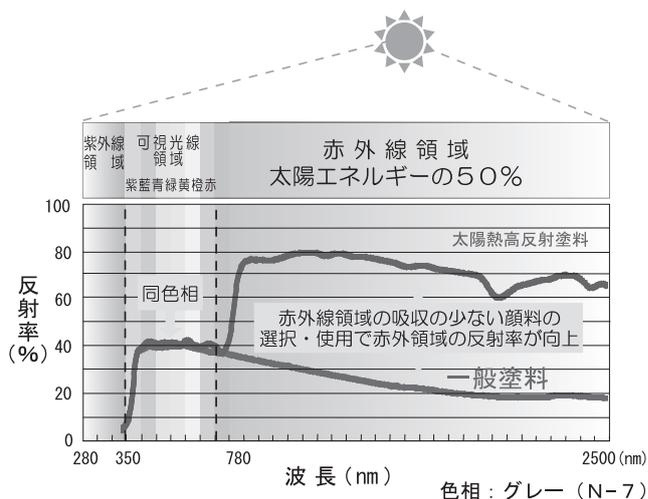
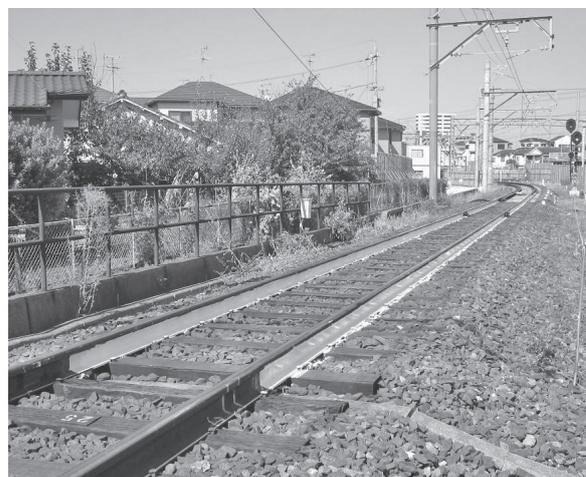
写真-1 実施例

この技術を軌道レールに応用すべく、専用の遮熱性塗料と塗布機を開発し、実軌道での供用試験を経て軌道レール温度上昇抑制工法として実用化に至った（写真-1）。

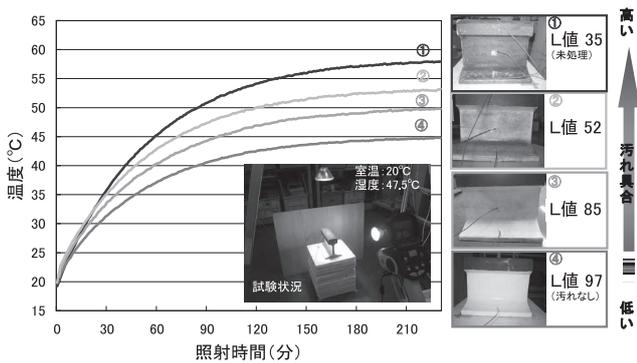
図一2 汚れ(L値)毎の温度低減効果比較

そこで、塗料表面が汚れることで、どの程度レール温度上昇抑制効果が低減するかを、切り取りレール供試体を用いたランプ照射試験を行い確認した(図一2)。汚れの再現は、ラッカースプレーを段階的に塗り重ねることとし、その都度色差計にて明度(L値)を測定し汚れの指標とした。

これにより、温度上昇抑制効果が汚れにより低下することが確認できた。

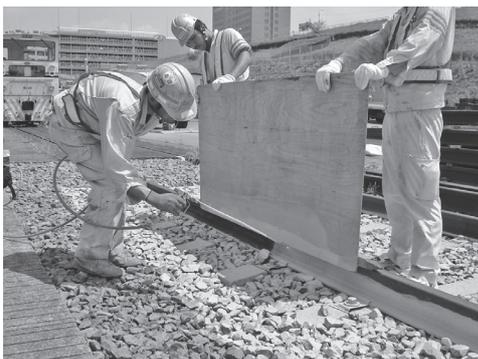
写真一2 人力による塗布施工例

基礎試験では、スプレーガンによる人力塗布を行ったが、低い位置での塗布作業となるため苦渋であるうえ施工効率も悪いことがわかった(写真一2)。

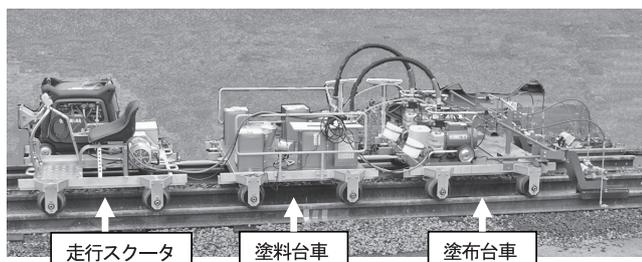
写真一4 開発した専用塗布機

夜間作業における安全な施工速度とノズルからの吐出量等の試験施工を行い、完成した専用塗布機を写真一4に示す。

専用塗布機は、走行スクータ、塗料台車、塗布台車の3台の連結により構成され、それぞれが人力によって搬出・入が可能である。

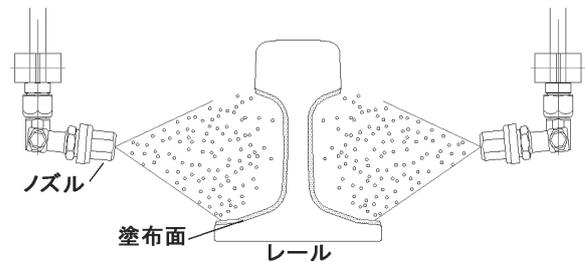
図一3 レール塗布概略図

専用塗布機の主要諸元を表一2に、レール塗布の概略図を図一3に示す。車輪を受けるレール頭部は除きレールの側面が塗布範囲となる。

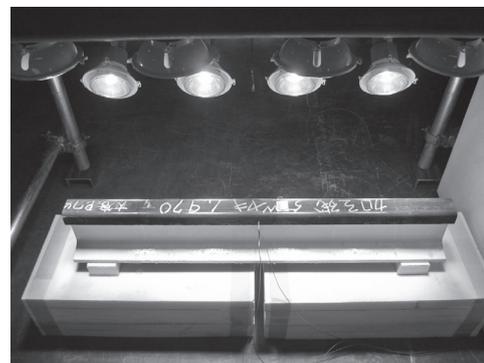
写真一6 室内照射試験

レール温度上昇抑制効果を確認するために、切り取りレールの照射試験(写真一6)を行い、表面および内部温度を測定した(図一4)。その結果から、レールの内部温度も表面と同様に10℃程度低減できることを確認した。

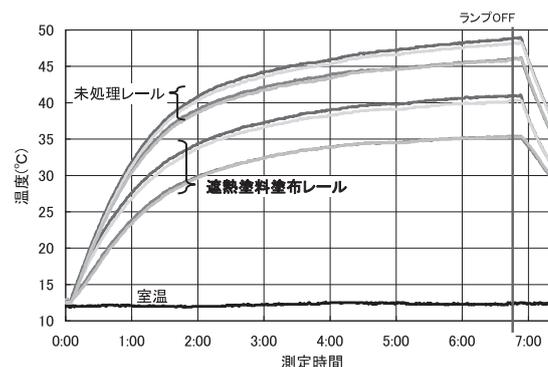
図一4 温度測定結果例

【ビームランプによるレール照射加熱時の表面・内部温度測定結果】

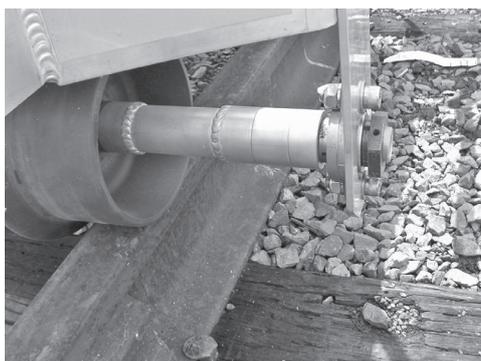
写真一5 3軌間対応車軸

また、3軌間に対応できるように、スペーサの脱着で車輪位置が可変できるようになっている(写真一5)。

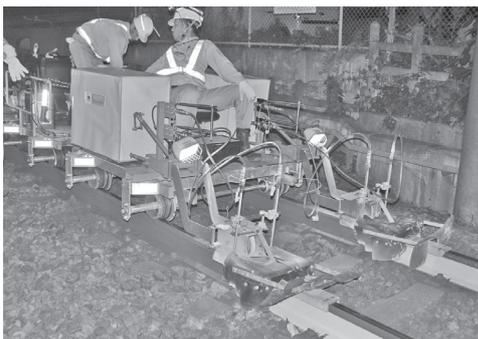
写真一7 施工状況

平成 21, 22 年度に実軌道において 5 箇所の試験施工を実施し（写真一7）、各現場条件において当該工法の検証を行った。

塗布機に関しては、組立、撤去とも人力にて簡便に行え、約 20 m/min で一定量の連続塗布ができることを確認した。

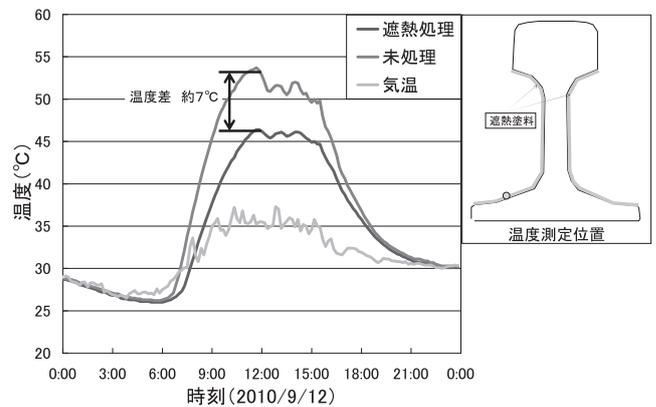
図一5 実軌道レール温度測定例

レール温度の測定結果の一例を図一5に示す。この結果から約7~10℃程度の温度低減効果が確認できた。

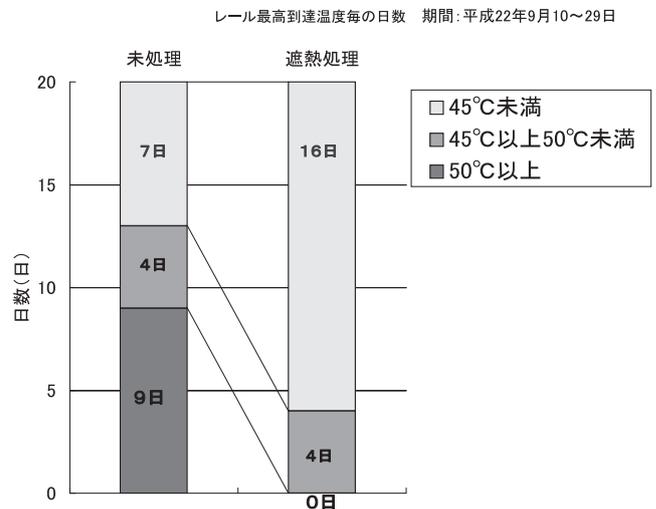
図一6 実軌道でのレール温度毎の日数比較

さらに、平成 22 年 9 月 10 ~ 29 日までの期間で、レール最高温度の日数を比較した結果を図一6に示す。これより、45℃以上の日数が13日→4日と大幅に低減されていることが確認できた。

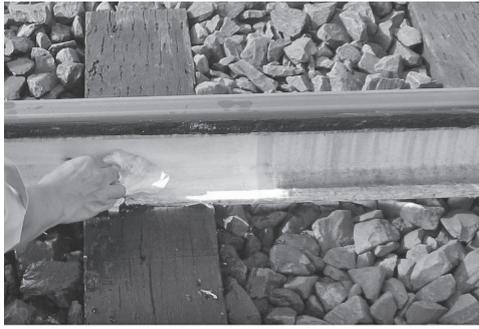
写真一八 洗浄性の確認

当該現場は、塗料の洗浄性を確認するためにあえてレール内側にオイルが噴霧される区間を選定し、一定期間供用後に汚れを拭き取り効果の確認を行った（写真一8）。

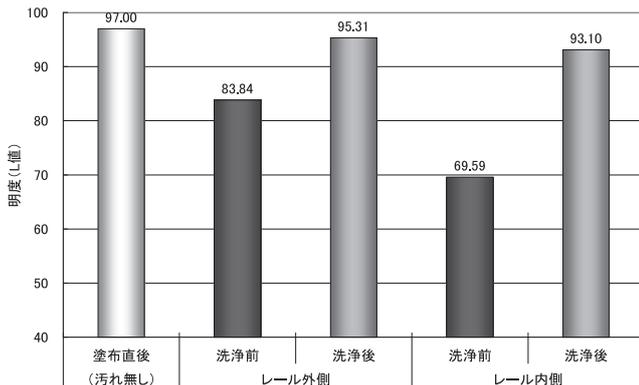
図一七 4ヶ月供用後のレールの明度測定結果

図一7は、塗料面の洗浄前後の明度（L値）を比較したもので、4ヶ月間洗浄しない状態でも一回の洗浄でほぼ初期の汚れてない状態まで回復することが確認できた。

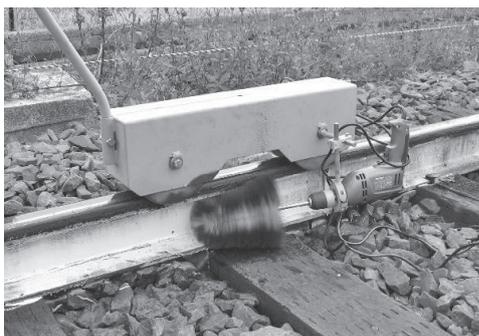
写真一九 試作機による洗浄試験

洗浄方法は、試作機による洗浄試験結果から、レール側面に特殊形状のブラシをモータで回転させて汚れを掻き出す方法とした（写真一九）。

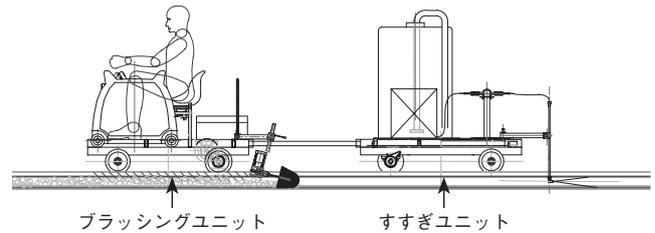
図一八 洗浄システムイメージ

洗浄システムは、前述の専用塗布機に洗浄ユニットを載せ替えた搭乗式とし、塗料面のブラッシングとすすぎを連続的に行うことが可能である。また、特に汚れ具合が進んでいる場合には洗剤の併用が有効であり、洗剤発泡ユニットを前方に配置し、事前に洗剤を散布する。実軌道での使用は現時点では無いが、1時間あたり約200m以上の連続洗浄が可能である。洗浄イメージを図一八に示す。
