# 津波堆積物の再資源化による人工地盤造成

高橋 弘

東日本大震災で発生したガレキは、宮城県、岩手県および福島県の3県合計で約2,500万トンと推定され、これとほぼ同程度の津波堆積物が生じていると言われている。これらのガレキを全て埋め立て処分することは不可能であり、できるだけ再資源化して有効活用せざるを得ない状況にある。筆者らは、既に開発した繊維質固化処理土工法を津波堆積物に応用し、耐震性の高い地盤材料に再資源化する試験施工を宮城県内の3箇所で行った。ここでは、これらの試験施工の内容について報告する。

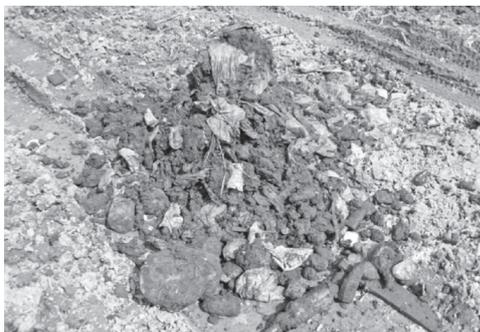
図-1 津波堆積物に含まれる種々のガレキ

ところで、今回の津波堆積物が、これまで本工法で扱ってきた泥土と大きく異なるのは、様々な大量のガレキ（木くず、ガラス、ビニールなど）が混入していることである（図-1参照）。特にレジ袋のようなビニール類が顕著であった。そこで、初めに篩いを用いてガレキの除去を行った。ガレキ除去後の津波堆積物の含水比、湿潤密度、塩分濃度および pH を表-1に示す。

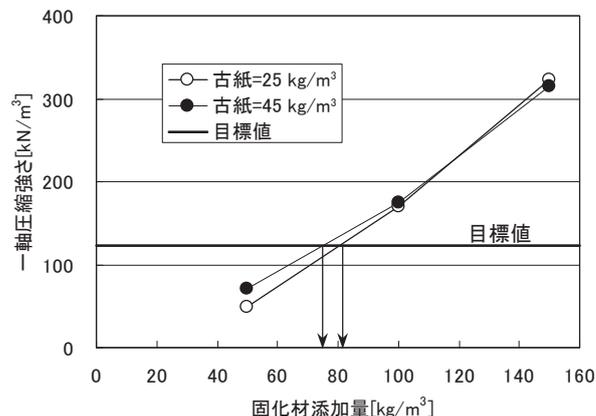
図-2に一軸圧縮試験結果を示す。強度の目標値をクリアするセメント系固化材の最小添加量は、古紙の添加量が  $25 \text{ kg/m}^3$  の場合は  $81 \text{ kg/m}^3$ 、 $45 \text{ kg/m}^3$  の場合は  $75 \text{ kg/m}^3$  であった。いずれの場合も破壊ひずみは5%を超えることが確認された。経済性を考慮し、本施工では古紙破砕物の添加量を  $25 \text{ kg/m}^3$ 、セメント系固化材の添加量を  $81 \text{ kg/m}^3$  と決定した。

図-2 一軸圧縮試験結果（塩釜市中倉処分場）

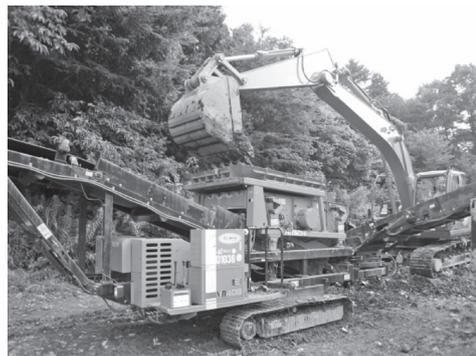
試験施工では、室内実験と同様に、初めに津波堆積物に含まれる種々のガレキを除去する作業から行った。本施工では、建設機械メーカーの協力を得て自走式スクリーン VR408 をお借りし、ガレキの分級作業を行った。作業の外観および分級の様子を図-3および図-4に示す。ビニールの破片などに付着した津波堆積物が団子状になりやすいため、少量ずつ投入し、分級を行った。ガレキは図-3の右のコンベアからダンプトラックのベッセルに直接投入した。スクリーンを通過したヘドロは、図-3の左のコンベアから排出し、地表面に堆積させた。

図-3 作業の外観（VR408（左）、右のパワーショベルはZAXIS200）

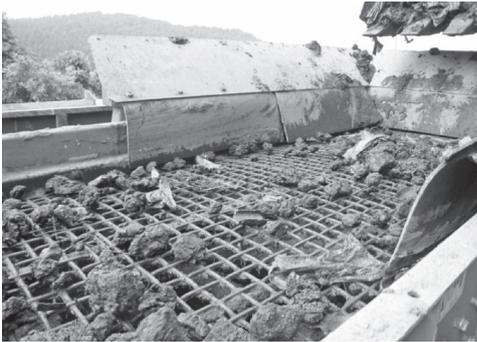
図-4 スクリーン上の様子

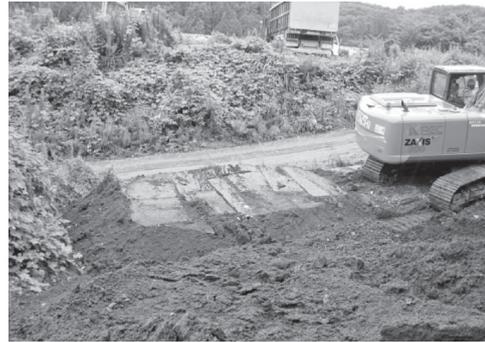
図-7 ショベルによる改良土の転圧

になった。そのため、改良土はパワーショベルにより水槽から取り出され、ショベル脇に仮置きすることにした。図-7は改良土をパワーショベルで転圧している様子を示す。

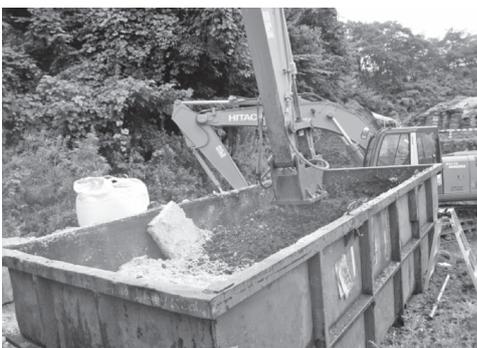
まず水槽に所定量 ( $12.3 \text{ m}^3$ ) の津波堆積物を投入した。次に投入した津波堆積物に対して、 $25 \text{ kg/m}^3$  の添加量になるように古紙破砕物を添加し、攪拌・混合を行った (図-5)。古紙破砕物と津波堆積物がほぼ均一に攪拌・混合された後、室内実験で決定した添加量 ( $81 \text{ kg/m}^3$ ) になるように、セメント系固化材を添加した (図-6)。一連の攪拌時間は、おおよそ40分程度であった。改良土は、処分場における廃棄物の覆土として全量再利用される予定であったが、改良終了時には廃棄物の厚さが所定の厚さにまで達していなかったため、後日、覆土として再利用されること

図-5 古紙破砕物の攪拌・混合

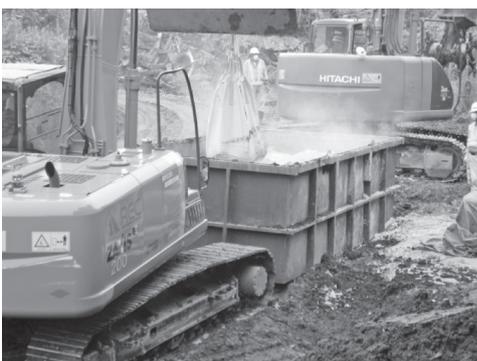
図-6 セメント系固化材の添加

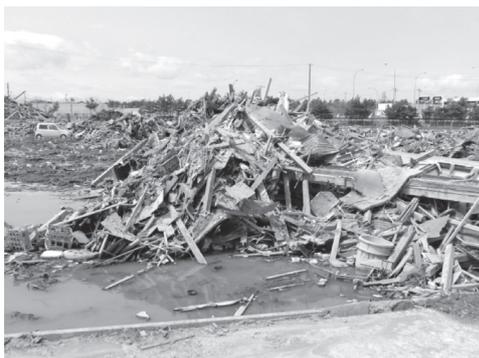
である。平坦な土地が多く、周辺で高台と言え、海岸線から約2 km 内陸を海岸線とほぼ平行に走る仙台東部道路（高速道路）程度である。3月11日の大津波は仙台東部道路まで達したが、仙台東部道路が高盛土の高速道路であったため、ここで津波が止められ、被害の拡大を防ぐ防波堤の役目を果たすことになった。仙台東部道路の東側は水田や農地が広がっていたが、その多くが津波をかぶる被害を受け、農地の上に大量のガレキや津波堆積物が残される大災害となった（図—8）。

図—8 大量のガレキが堆積した水田（仙台東部道路仙台東 IC 付近）

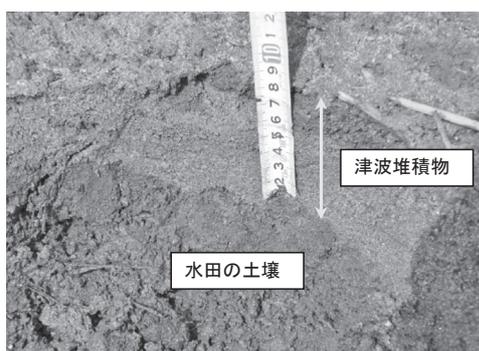
この地域の津波堆積物の特徴は、図—9に示すように津波によって巻き上げられたと考えられる海岸砂が農地表面を数 cm 程度覆い、その上に粘土層が数 mm 堆積しているという点である。筆者らの調査では砂質系堆積物の厚さは7～10 cm 程度であり、粘土質系の堆積物の厚さは5 mm 程度であった。

図—9 水田の土壌に堆積した津波堆積物（仙台市若林区）

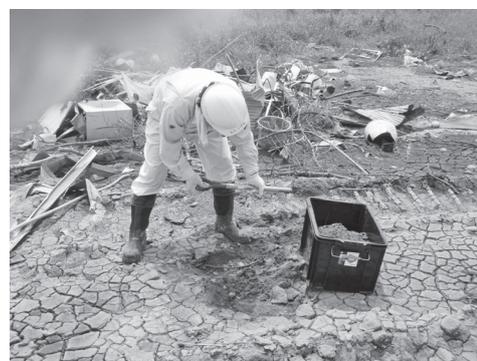
図—10に津波堆積物サンプリングの様子を示す。8月上旬のサンプリングの時点で、自動車などの大型のガレキはほぼ撤去されているものの、図—10に示されるように、木くず、ビニール、瓦の破片、トタンなど様々なガレキ類が撤去されずに残っている状態であった。

図—10 津波堆積物サンプリングの様子

津波堆積物のサンプリングは梅雨明けの8月に行ったため、津波堆積物の表面は乾燥し、図—10に示さ

れるようにひび割れた状態であった。そのため、サンプリング時の含水比は8.8%と非常に低い値であった。また懸念された塩分濃度であるが、堆積した当初は海水の塩分濃度に近い値を示したと考えられる。実際、地権者の話では、震災直後の晴れの日には地表面が塩分で白くなっていたとのことである。しかし、今回、懸念された塩分は検出されず、塩分濃度は0であった。これは、梅雨のシーズンを経て8月にサンプリングした結果、ほとんどの塩分が梅雨の降雨により洗い流された結果であると推察される。

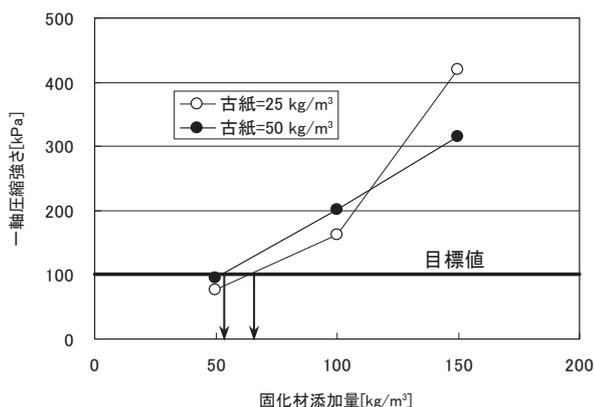
図-11に一軸圧縮試験結果を示す。強度の目標値をクリアするセメント系固化材の最小添加量は、古紙の添加量が  $25 \text{ kg/m}^3$  の場合は  $64 \text{ kg/m}^3$ 、 $50 \text{ kg/m}^3$  の場合は  $52 \text{ kg/m}^3$  であった。いずれの場合も破壊ひずみは5%を超えることが確認された。経済性を考慮し、本施工では古紙破砕物の添加量を  $25 \text{ kg/m}^3$ 、セメント系固化材の添加量を  $64 \text{ kg/m}^3$  と決定した。

図-11 一軸圧縮試験結果 (仙台市若林区藤塚)

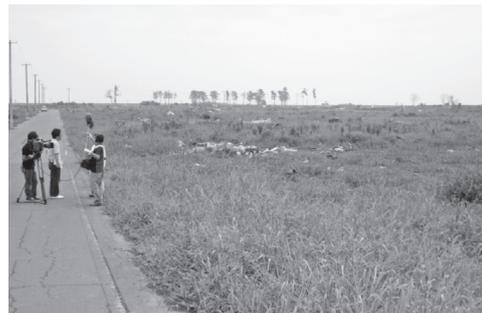
施工場所は仙台市若林区藤塚の農地であり、施工前は図-12に示すように津波堆積物の上に雑草が覆い茂っている状態であった。そのため、初めに除草作業を実施し、その後、ブルドーザを用いて津波堆積物の剥ぎ取り作業を実施した。図-13に使用したブルドーザを示す。

図-12 施工前の現場の様子 (仙台市若林区藤塚)

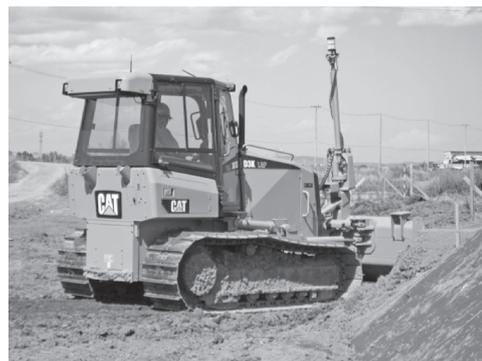
図-13 津波堆積物の剥ぎ取りに用いたブルドーザ (D3K)

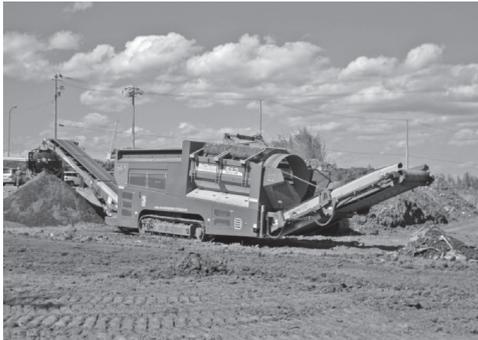
本試験施工の面積は約  $3,000 \text{ m}^2$  であり、約  $15 \text{ cm}$  の厚さで津波堆積物の剥ぎ取りを行った。従って、剥ぎ取った津波堆積物の量は約  $450 \text{ m}^3$  である。剥ぎ取った津波堆積物の中には、木くず、瓦の破片など様々なガレキ (ゴミ) が含まれていたため、次に図-14に示すトロンメルを用いて分級作業を行った。図-14の左のベルトコンベアからガレキが除去された津波堆積物が排出され、右のベルトコンベアからガレキ (ゴミ) が排出される。分級の結果、ガレキの混合割合は約2割であり、 $450 \text{ m}^3$  の8割に相当する約  $360 \text{ m}^3$  の津波堆積物を繊維質固化処理土工法により改良した。

図一 14 ガレキの除去に用いたトロンメル

図一16に津波堆積物サンプリングの様子を示す。気仙沼市では、本試験施工現場付近に運び込まれた大量のガレキに対して、重機による分別作業や廃木材のチップ化作業などが2011年10月末でも精力的に行われていた。また図一14に示すトロンメルと同じ機械が分別現場に導入されており、津波堆積物から様々な種類のガレキが分級されていた。分級後の津波堆積物が図一16のように終末処分場に山積されており、今

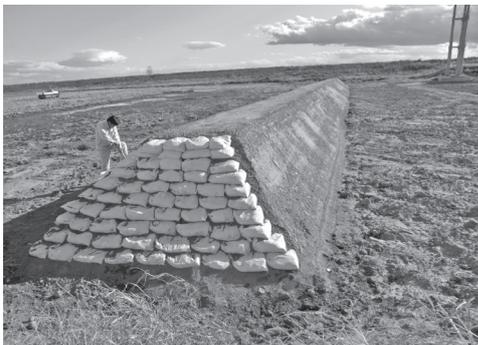
改良が終了した土砂はパワーショベルによりピットから排出され、直ちにブルドーザにより敷地の境界まで運ばれ、小規模の模擬堤防造成が行われた。小規模の模擬堤防は、底面の幅3m、天端の幅1.5m、高さ1mの台形状である。図一15に施工後の農地の様子を示す。津波堆積物が約10cmの厚さで堆積し、雑草が覆い茂っていた農地は海岸側にミニ堤防を有する農地に復元された。

図一 15 施工後の現場の様子（仙台市若林区藤塚）

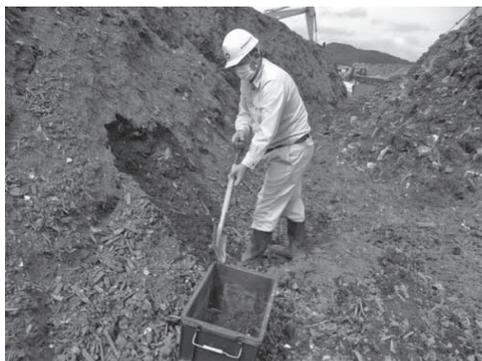
図一16 津波堆積物サンプリングの様子（気仙沼市）

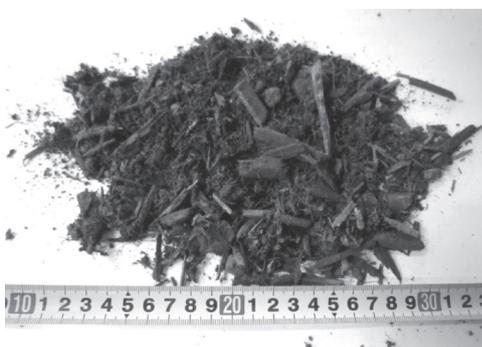
ところで、この現場の津波堆積物の特徴は、図一17に示すように大量の木材チップが含まれていることである。この木材チップを取り除くことは極めて非効率であり、また筆者の研究室にて予備実験として通常の軟弱泥土に木材チップを混合し、木材チップ入り繊維質固化処理土を作成して、その強度特性を測定した結果、木材チップを混合しない通常の繊維質固化処理土に比べて強度が増加する結果が得られたので、本施工現場では、図一17に示す木材チップ混合の津波堆積物をそのまま使用することにした。なお、津波堆積物単位質量当たりのチップの質量割合を求めた結果、45%であった。

図一17 気仙沼市終末処分場における津波堆積物

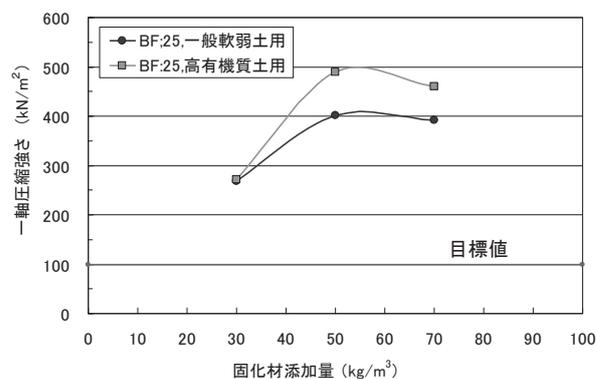
図一18に一軸圧縮試験結果を示す。固化材の添加量を30 kg/m<sup>3</sup>、50 kg/m<sup>3</sup>、70 kg/m<sup>3</sup>としたが、2種類の固化材とも全ての添加量で目標強度を上回った。木材チップを含有するため、多少単価の高い高有機質土用の固化材も使用を試みたが、試験結果より一般軟弱用の固化材でも十分な強度が得られることが分かったため、固化材としては、より単価の安い一般軟弱用の固化材を使用することにした。また津波堆積物に含まれる木材チップが土粒子と絡み合うためと推定されるが、30 kg/m<sup>3</sup>という小さな添加量でも強度の目標値をクリアすることが分かった。ただし、試験施工においては、木材チップの含有量が常に一定であるとは限らないこと、また地盤改良マニュアル<sup>10)</sup>にはセメント系固化材の最小添加量として50 kg/m<sup>3</sup>と明記されていることを考慮し、セメント固化材の添加量は50 kg/m<sup>3</sup>とした。破壊ひずみはいずれの場合も5%を超えることが確認されたため、本施工では古紙破砕物の添加量を25 kg/m<sup>3</sup>、セメント系固化材の添加量を50 kg/m<sup>3</sup>とした。なお、固化材の添加量が70 kg/m<sup>3</sup>で強度が低下した理由は不明であり、今後検討して行きたい。

図一18 一軸圧縮試験結果（気仙沼市終末処分場）

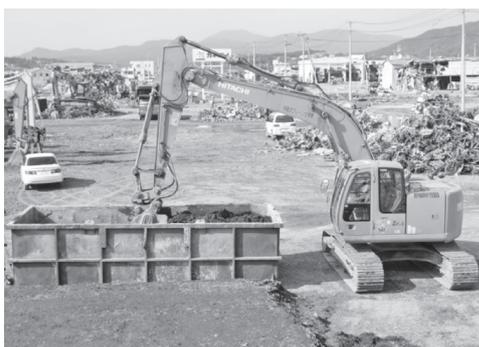
比を40%に調整するため、所定の量だけ加水した。本試験施工での1回の処理量は約14.5 m<sup>3</sup>である。その後、25 kg/m<sup>3</sup>の添加量になるように古紙破砕物を水槽に投入し、津波堆積物と混合した。さらにセメント系固化材を加え、攪拌・混合を行った。今回の施工で再資源化した津波堆積物の量は約100 m<sup>3</sup>であり、再資源化された土砂の全量を用いて嵩上げのための人工地盤を造成した。施工の様子を図一19に示す。

図一19 気仙沼市における再資源化施工の様子

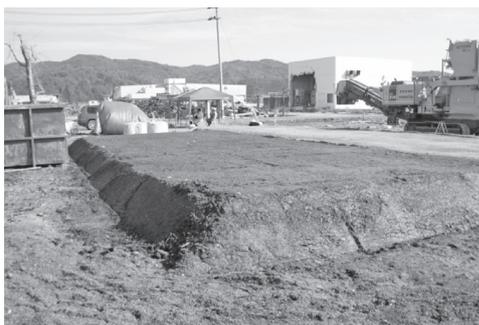
一連の攪拌・混合を終えた後、パワーショベルのバケットをミキシングバケットから通常のバケットに取り替え、このバケットにより改良土を水槽から取り出し、地表面に放土した。その後、バケットの底面およびショベルによる転圧を行い、地盤の嵩上げを行った。造成した人工地盤を図一20に示す。今回使用した津波堆積物のチップ含有量は45%とかなり高めであったので、全体的に弾力のある地盤となった。今後は室内実験により最適なチップ混合量を把握し、より効果的な人工地盤造成に貢献して行きたいと考えている。

図一20 地盤沈下箇所を嵩上げするために造成した人工地盤
